## REPORTE FOTOGRÁFICO - SUPERVISION

**Nombre de la Estacion:** CHAMBARA ALTA  
**Nombre de Localidad:** SAYAN  
**Fecha:** 24/06/2026 - 24/06/2026  
**Direccion:** CASERIO CHARANAL ALTO S/N - CHARANAL  
**ID site:** LI5378  
**CRQ:** CRQ000000087845

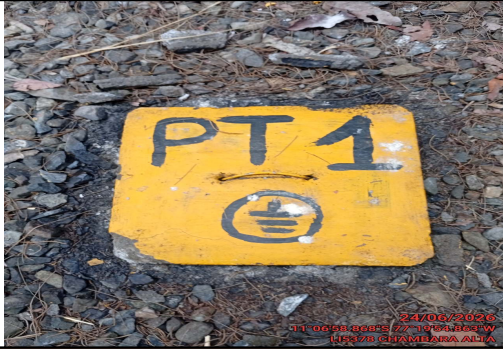
FOTO 1

### TAPAS STAP: PINTADO DE TAPAS SEGUN PLANO SPAT

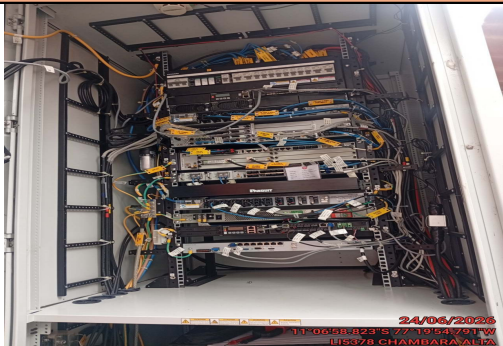
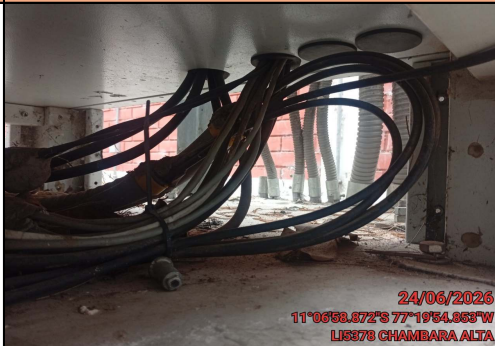
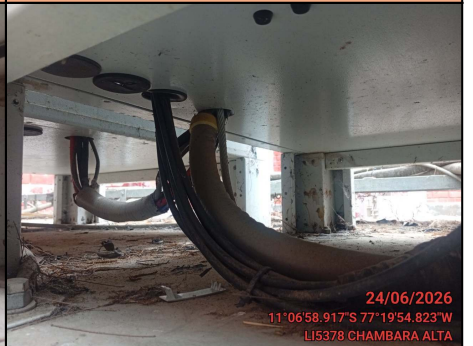
### LIMPIEZA GABINETE: LIMPIEZA DENTRO, PARTE POSTERIOR, PARTE BAJA Y ENTRE LOS GABINETES

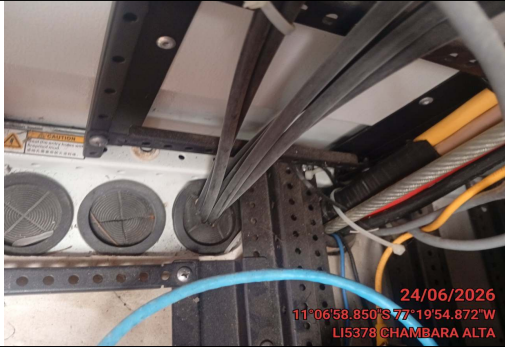
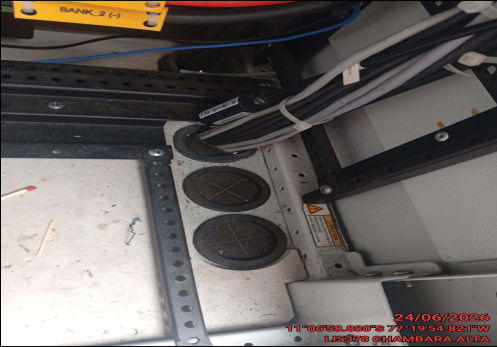
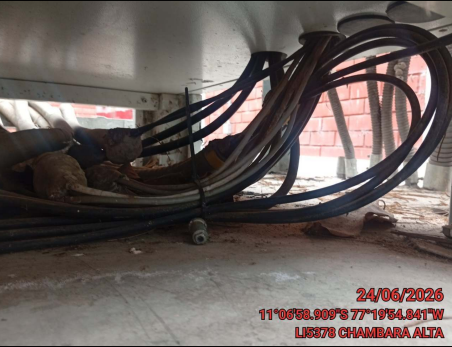
| SELLADO: SELLADO DE EQUIPOS Y DUCTOS POR DONDE INGRESAN LOS CABLES AL GABINETE (CON SIKAFLEX) | | |

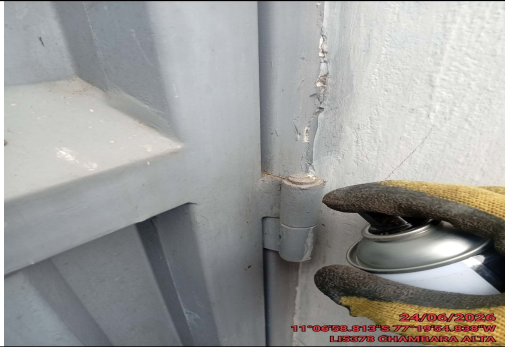
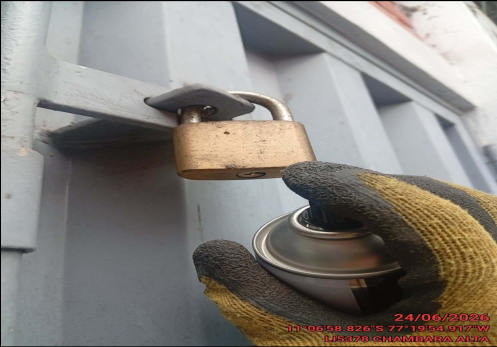
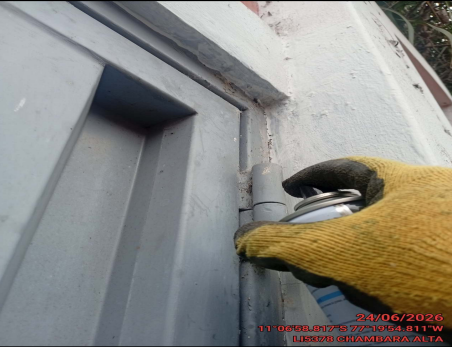
| ACEITADO: ACEITADO DE PUERTAS Y CANDADOS | | |

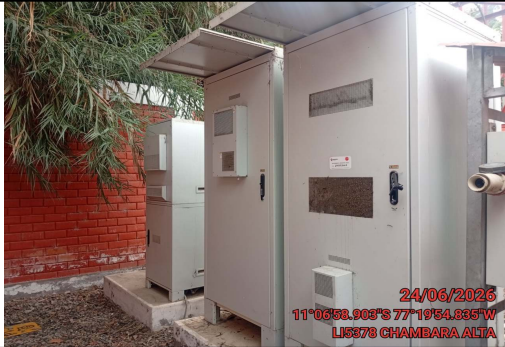
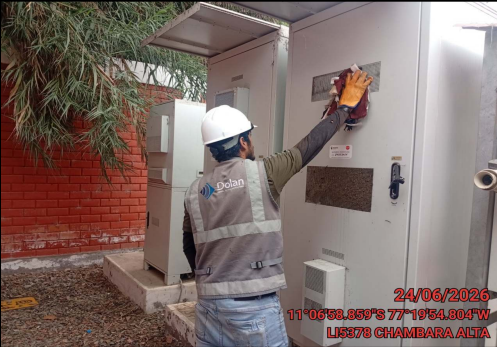
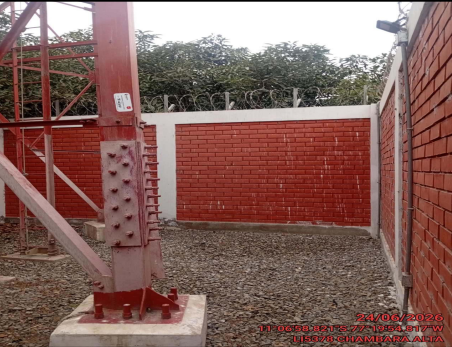
| LIMPIEZA INTERIOR: LIMPIEZA INTERIOR DEL SITE / DESMALEZADO | | |

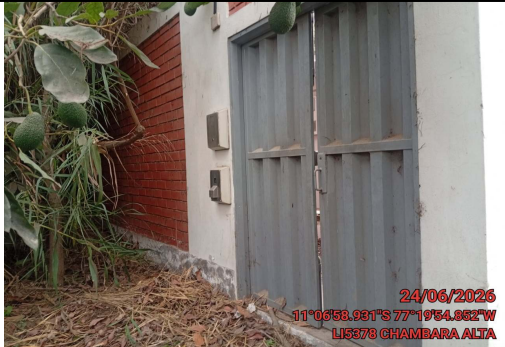
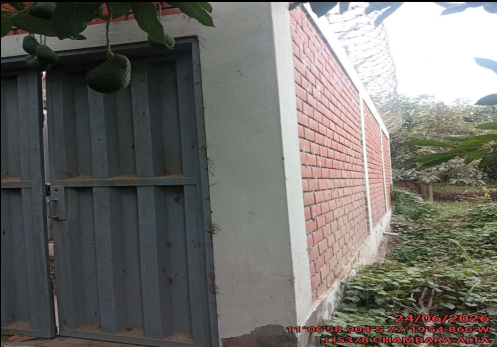
| LIMPIEZA EXTERIOR: LIMPIEZA EXTERIOR DEL SITE / DESMALEZADO | | |

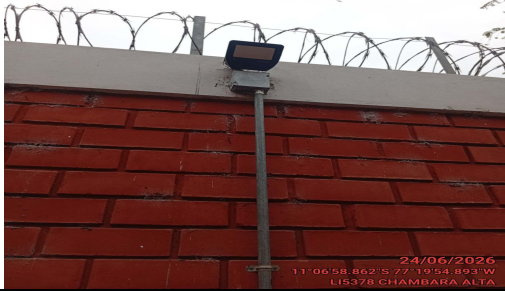
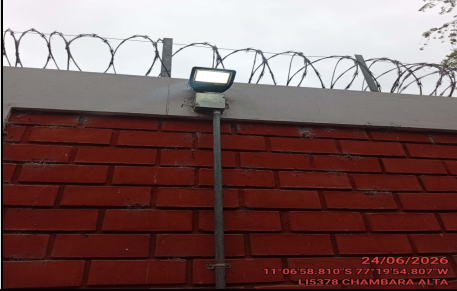
REVISION DEL ESTADO DE LUMINARIA DE EMERGENCIA (LUMINARIA ENCENDIDA Y APAGADA)

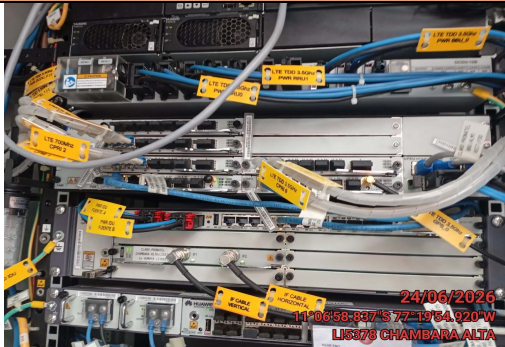
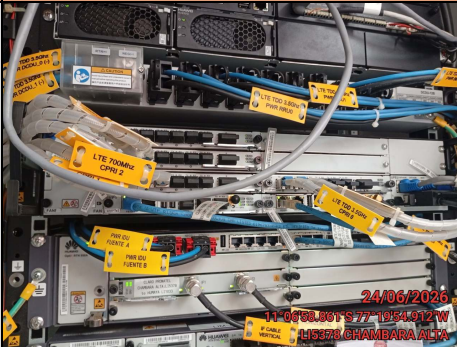
ETIQUETADO DE DATOS, POWER, TIERRA DE IDU Y TIERRA DE BBU CORRECTAMENTE ETIQUETADOS

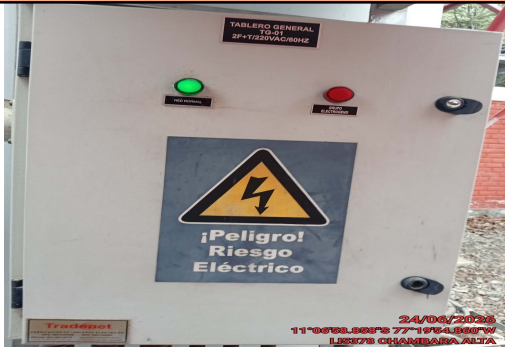
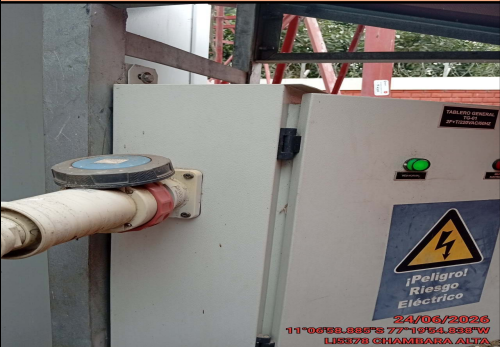
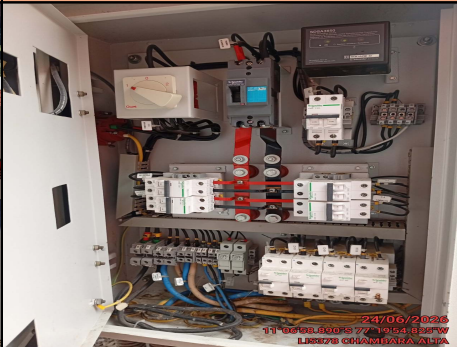
TABLERO PRONATEL: REVISION DEL ESTADO FISICO DE TABLERO (CORROSION / OXIDO)

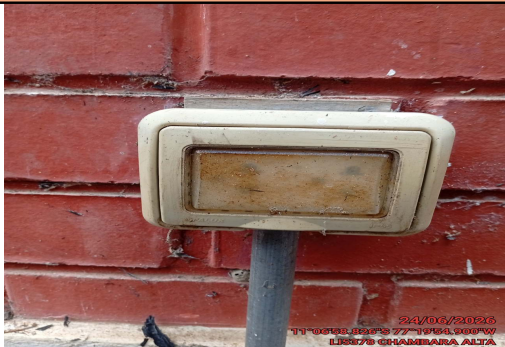
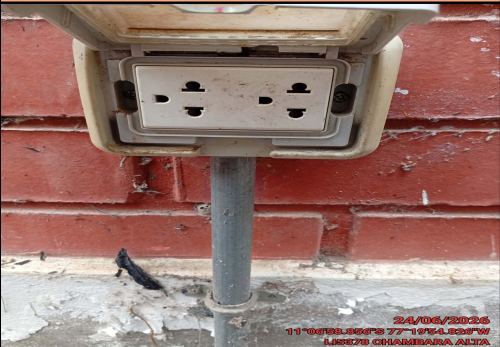
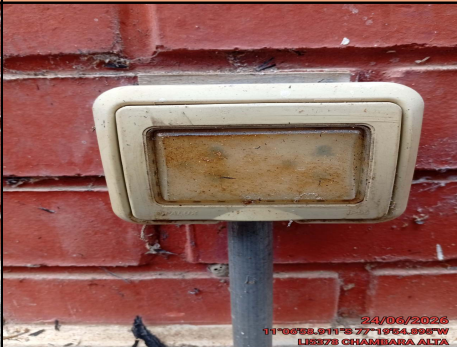
TOMACORRIENTES: REVISION DEL ESTADO FISICO DE TOMACORRIENTES

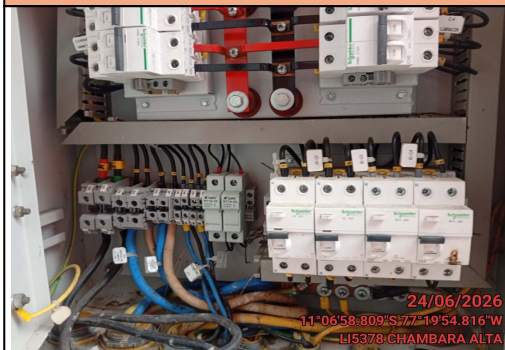
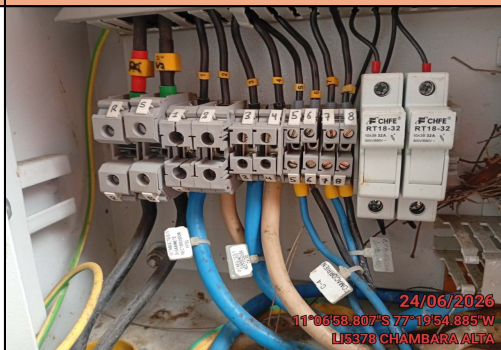
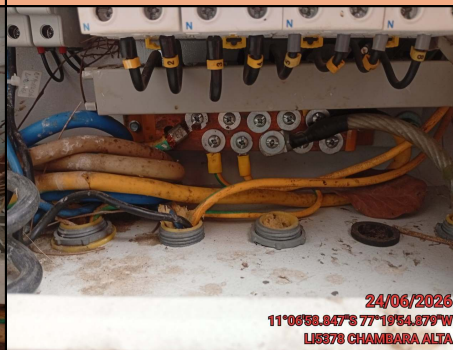
## BORNERAS: DETECCION DE TERMINALES DE CABLES EN TABLERO GENERAL SIN BORNERA

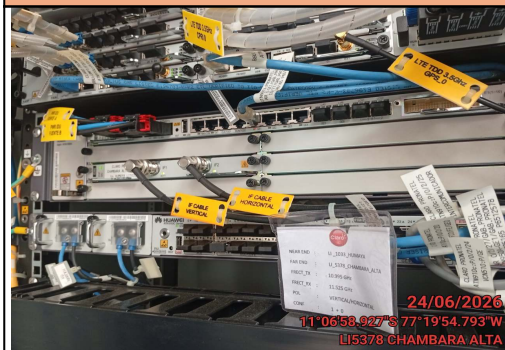
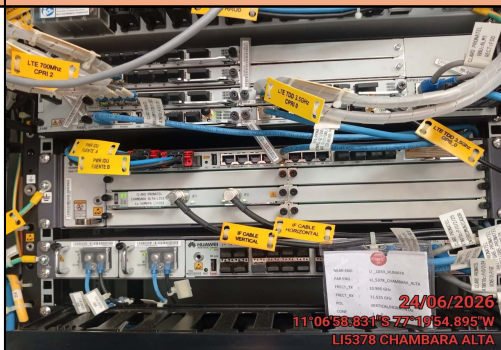
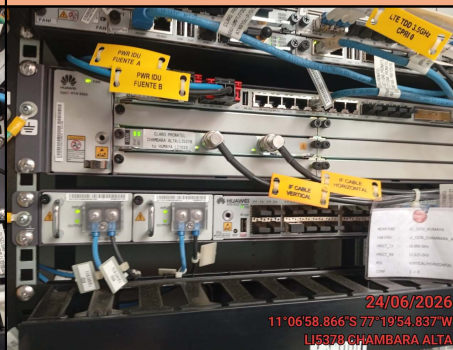
## CONECTORES: DETECCION DE CONECTORES FI EN IDU SIN PROTECCION DE MANGA TERMOCONTRAIBLE
