## REPORTE FOTOGRÁFICO - Sistema de Obras Civiles / Seguridad Exterior

**Nombre de la Estacion:** HUANDARO  
**Nombre de Localidad:** SUMBILCA  
**Fecha:** 24/06/2026 - 24/06/2026  
**Direccion:** CENTRO POBLADO HUANDARO  
**ID site:** LI5160  
**CRQ:** CRQ000000088082

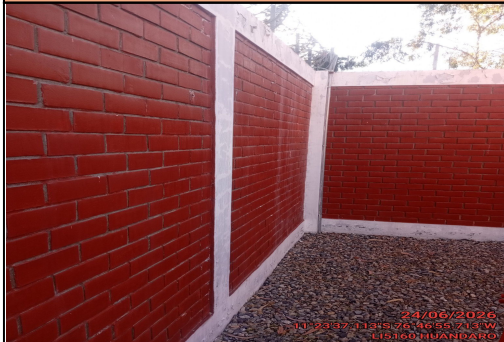
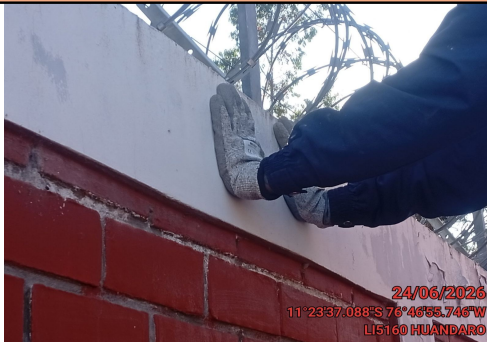
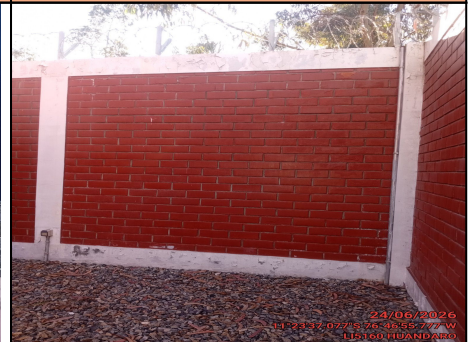
### REVISION DEL ESTADO DE COLUMNAS Y VIGAS

| CHECKLIST - OBRA CIVIL | | |
|---|---|---|
| Estructura | OK | Verificar el estado de la estructura en general |

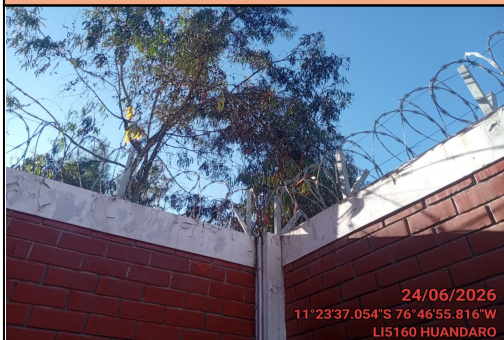
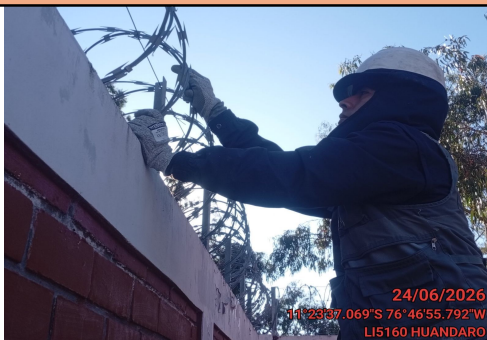
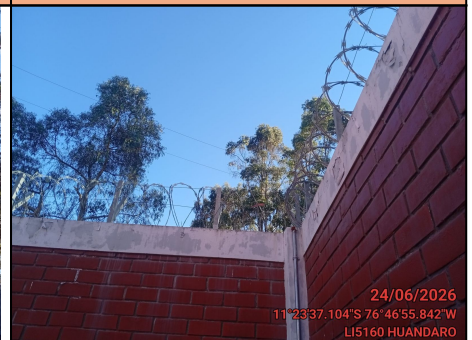
### REVISION DEL ESTADO DE LA CONCERTINA

| CHECKLIST - OBRA CIVIL | | |
|---|---|---|
| Concertina | OK | Verificar el estado de la concertina |
