## REPORTE FOTOGRÁFICO - TORRES

**Nombre de la Estacion:** HUANDARO  
**Nombre de Localidad:** SUMBILCA  
**Fecha:** 24/06/2026 - 24/06/2026  
**Dirección:** CENTRO POBLADO HUANDARO  
**ID site:** LI5160  
**CRQ:** CRQ000000088082

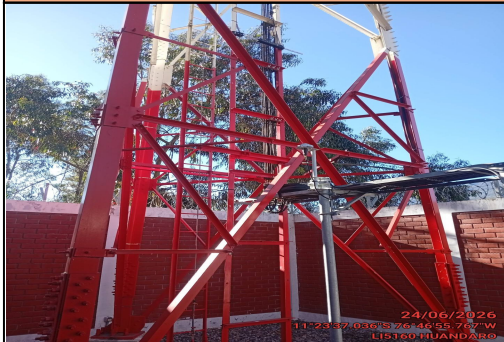
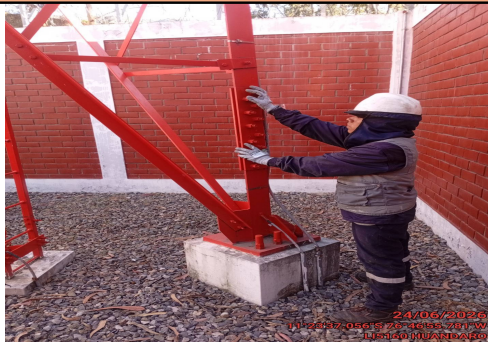
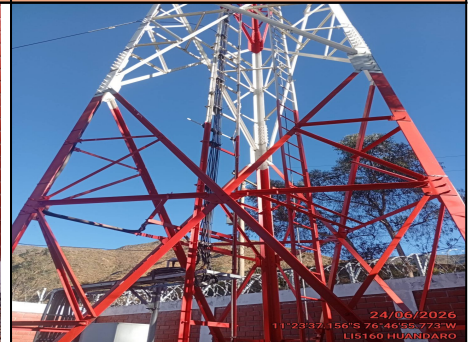
### PINTURA Y GALVANIZADO: VERIFICAR EL ESTADO DE LA PINTURA Y GALVANIZADO

| CHECKLIST - TORRES | | |
|---|---|---|
| Pintura | OK | Verificar visualmente el estado de pintado y realizar el resane de existir puntos con presencia de corrosión |

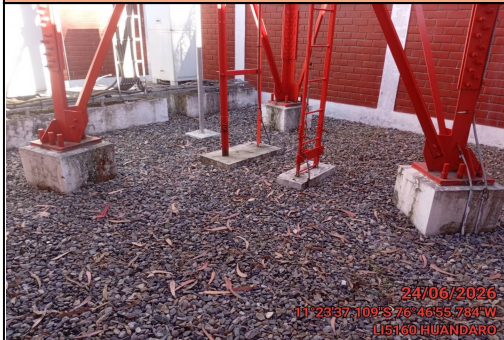
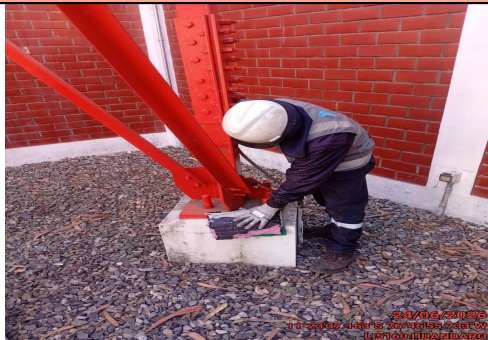
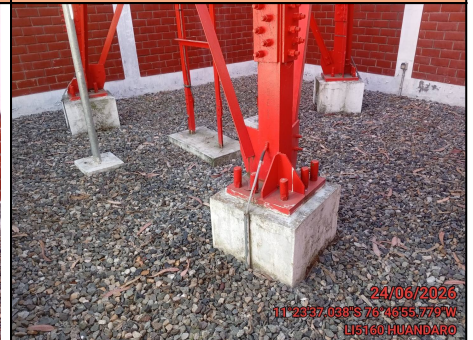
### BASES DEL CONCRETO: REVISION DEL ESTADO DE LAS BASES DEL CONCRETO

| CHECKLIST - TORRES | | |
|---|---|---|
| Bases | OK | Verificar las bases de la torre |

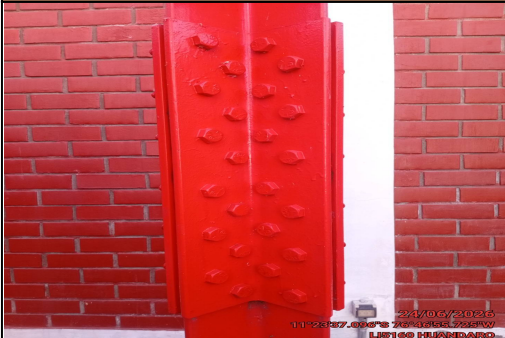
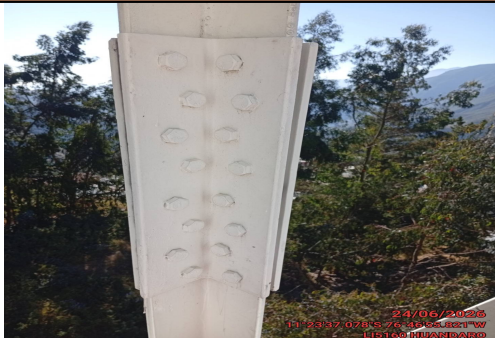
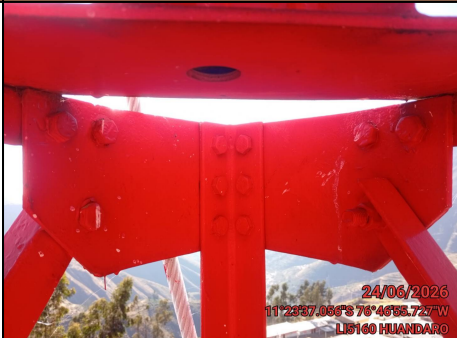
## PERNOS Y TUERCAS: REVISION DEL ESTADO DE LOS PERNOS Y LAS TUERCAS

| CHECKLIST - TORRES | | |
|---|---|---|
| Pernos | OK | Realizar inspección visual y ajuste de pernos |

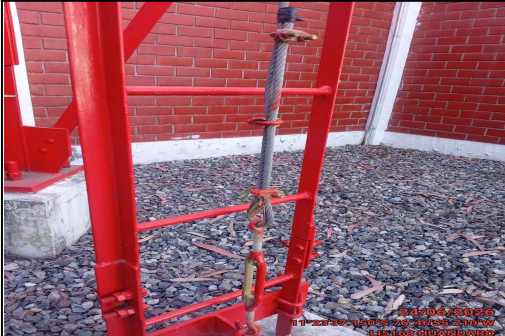
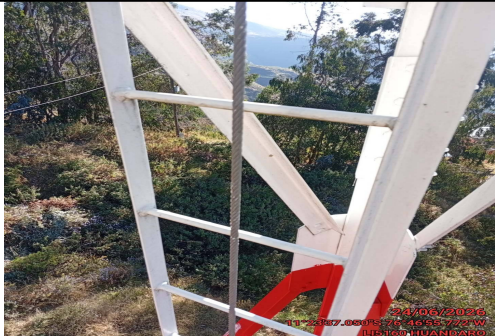
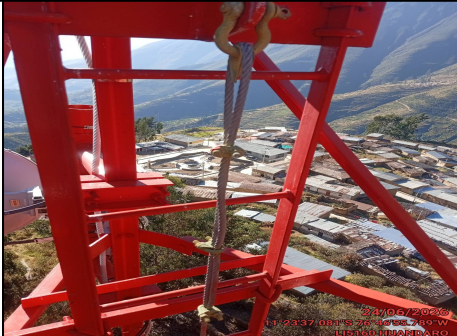
## LINEA DE VIDA: REVISION DEL ESTADO DE LA LINEA DE VIDA

| CHECKLIST - TORRES | | |
|---|---|---|
| Línea de vida | OK | Verificar y ajustar la línea de vida |
