## REPORTE FOTOGRÁFICO - Sistema de Seguridad Física Interior

**Nombre de la Estacion:** CARAL  
**Nombre de Localidad:** SUPE  
**Fecha:** 24/06/2026 - 24/06/2026  
**Dirección:** PREDIO RURAL CARAL BAJO - EL PORVENIR (CODIGO CATASTRAL 1417  
**ID site:** LI2872  
**CRQ:** CRQ000000087844

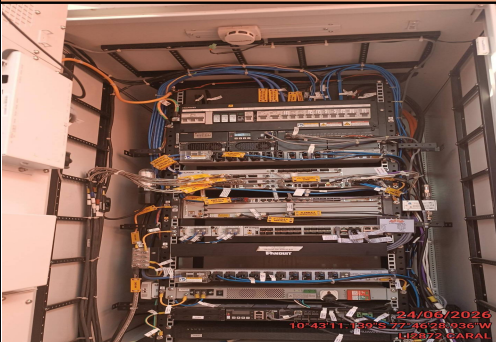
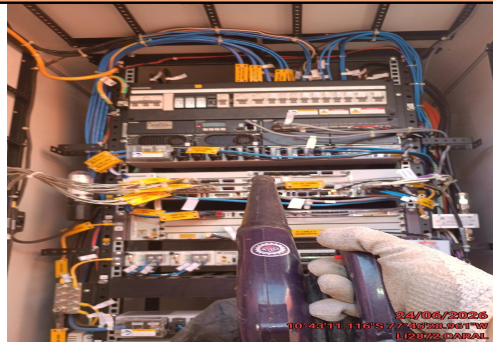
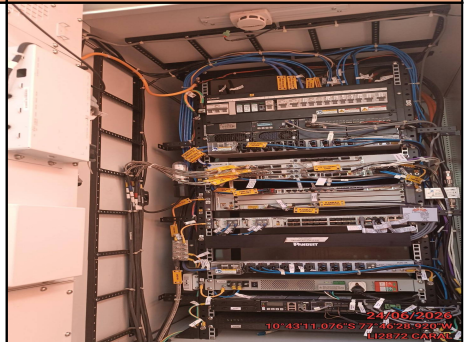
### LIMPIEZA GENERAL DE LOS EQUIPOS DEL SISTEMA

| CHECKLIST - SISTEMA DE SEGURIDAD | | |
|---|---|---|
| Sistema | OK | Limpieza de Componentes y/o equipos en general del Sistema |

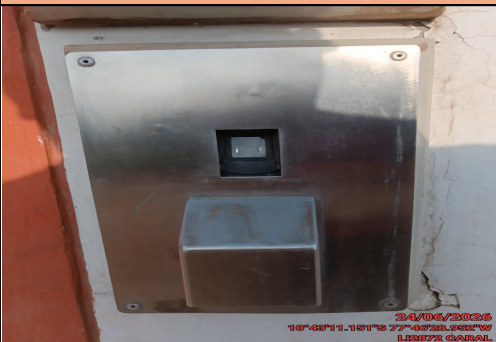
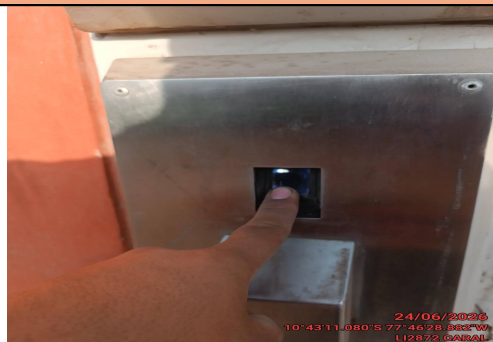
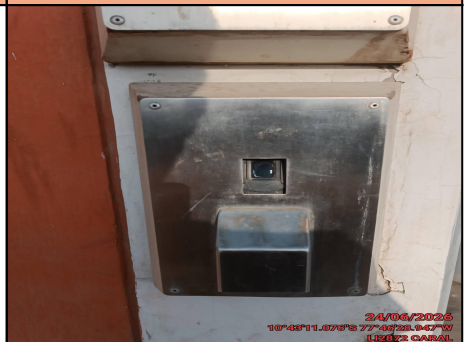
### REVISIÓN DEL BUEN FUNCIONAMIENTO DE LA LECTORA

| CHECKLIST - SISTEMA DE SEGURIDAD | | |
|---|---|---|
| Lector de Huella | OK | Verificar el buen funcionamiento de la lectora |

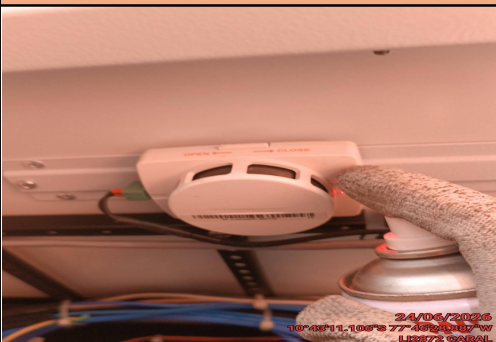
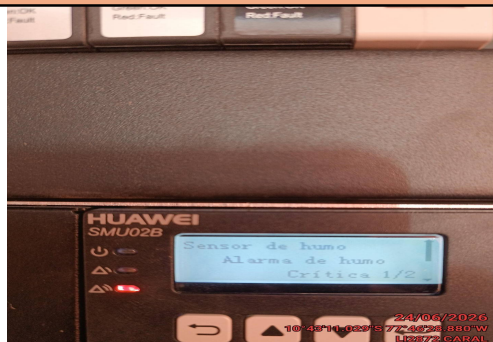
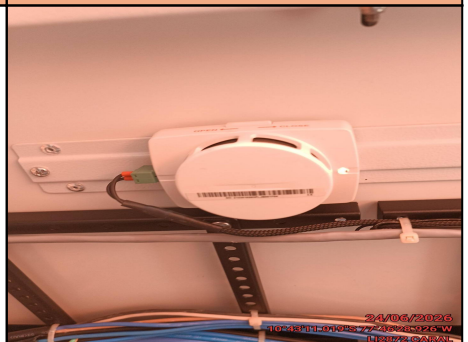
### REVISIÓN DEL FUNCIONAMIENTO DEL SENSOR DE HUMO

| CHECKLIST - SISTEMA DE SEGURIDAD | | |
|---|---|---|
| Sensor de Humo | OK | Revisión estado del sensor de Humo |

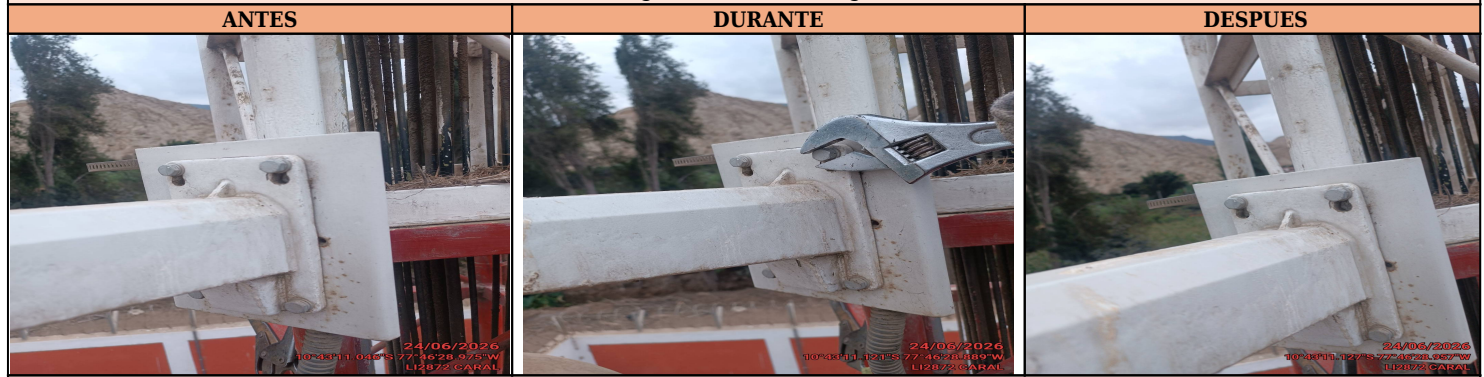
## REVISIÓN DE SUJECCIÓN Y ANCLAJES DE CÁMARA

| CHECKLIST - SISTEMA DE SEGURIDAD | | |
|---|---|---|
| Cámara | OK | Revisión de sujeción y anclajes de la Cámara |

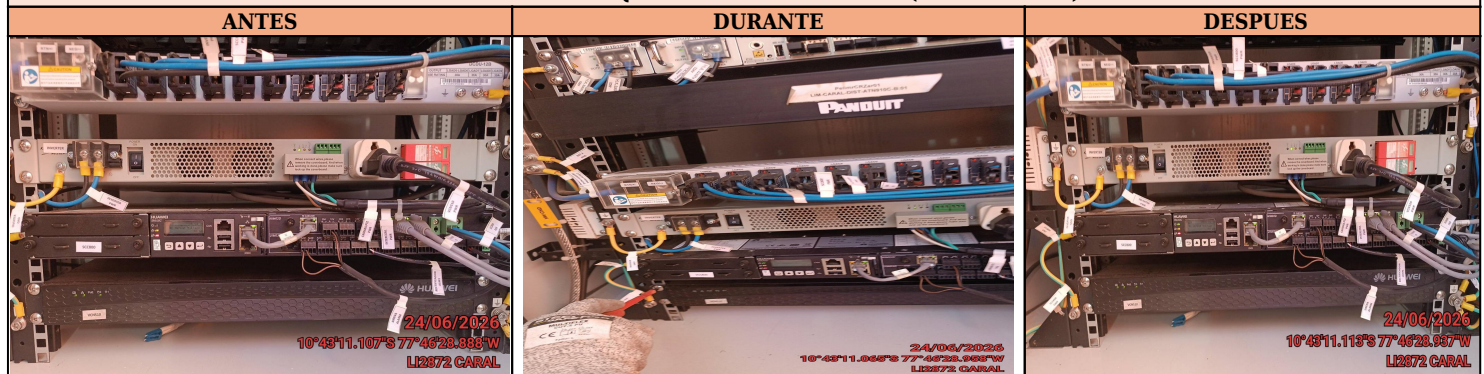
## REVISIÓN DEL EQUIPO DE GRABACIÓN (VCN510 - 8P)

| CHECKLIST - SISTEMA DE SEGURIDAD | | |
|---|---|---|
| Grabador de Video | OK | Verificar grabación local desde el NOC |
