## REPORTE FOTOGRÁFICO - Sistema de Seguridad Física Interior

**Nombre de la Estacion:** HUANDARO  
**Nombre de Localidad:** SUMBILCA  
**Fecha:** 24/06/2026 - 24/06/2026  
**Dirección:** CENTRO POBLADO HUANDARO  
**ID site:** LI5160  
**CRQ:** CRQ000000088082

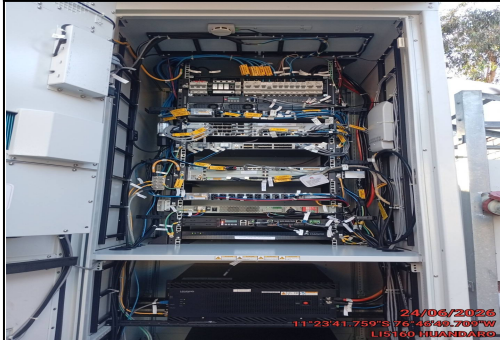
#### ANTES

### LIMPIEZA GENERAL DE LOS EQUIPOS DEL SISTEMA

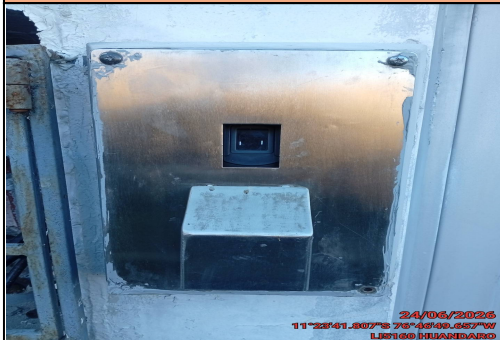
#### ANTES

### REVISIÓN DEL BUEN FUNCIONAMIENTO DE LA LECTORA

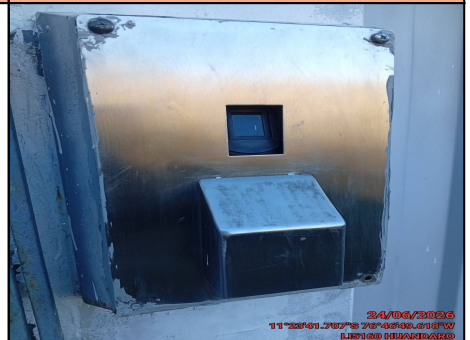
#### DESPUES

| CHECKLIST - SISTEMA DE SEGURIDAD | | |
|---|---|---|
| Lector de Huella | OK | Verificar el buen funcionamiento de la lectora |

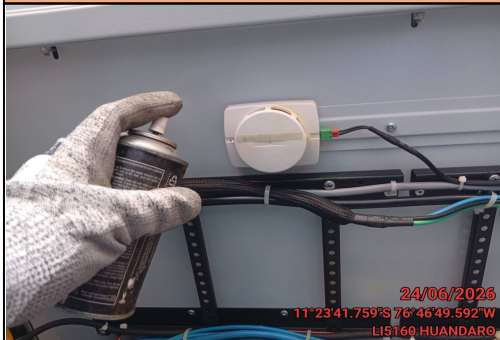
#### ANTES

### REVISIÓN DEL FUNCIONAMIENTO DEL SENSOR DE HUMO

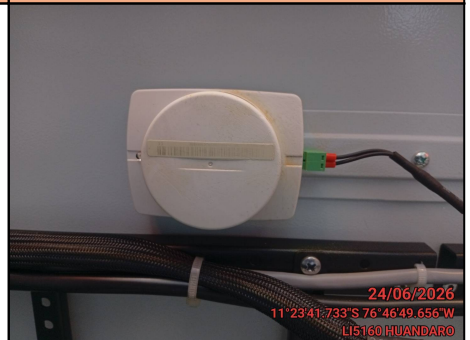
#### DESPUES

| CHECKLIST - SISTEMA DE SEGURIDAD | | |
|---|---|---|
| Sensor de Humo | OK | Revisión estado del sensor de Humo |

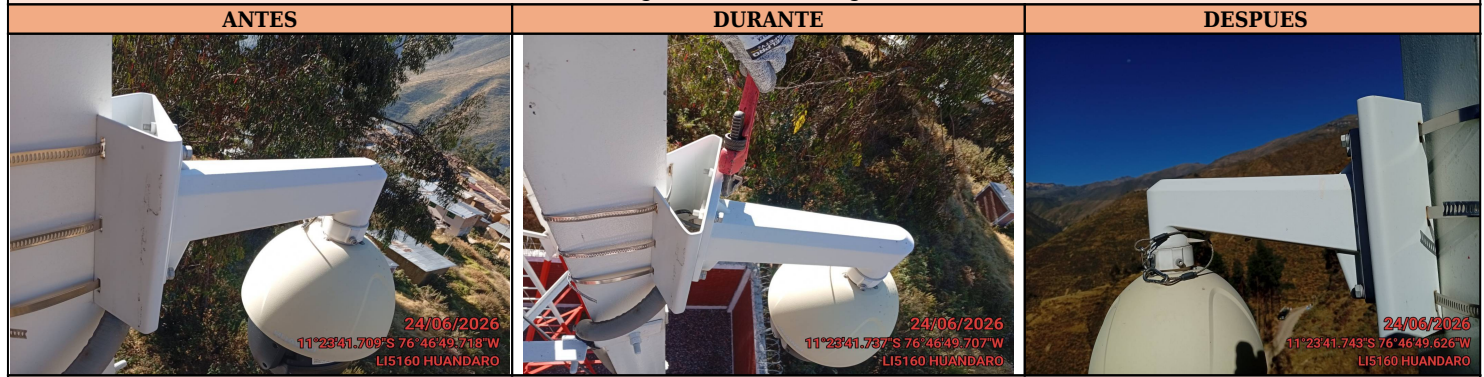
## REVISIÓN DE SUJECCIÓN Y ANCLAJES DE CÁMARA

| CHECKLIST - SISTEMA DE SEGURIDAD | | |
|---|---|---|
| Cámara | OK | Revisión de sujeción y anclajes de la Cámara |

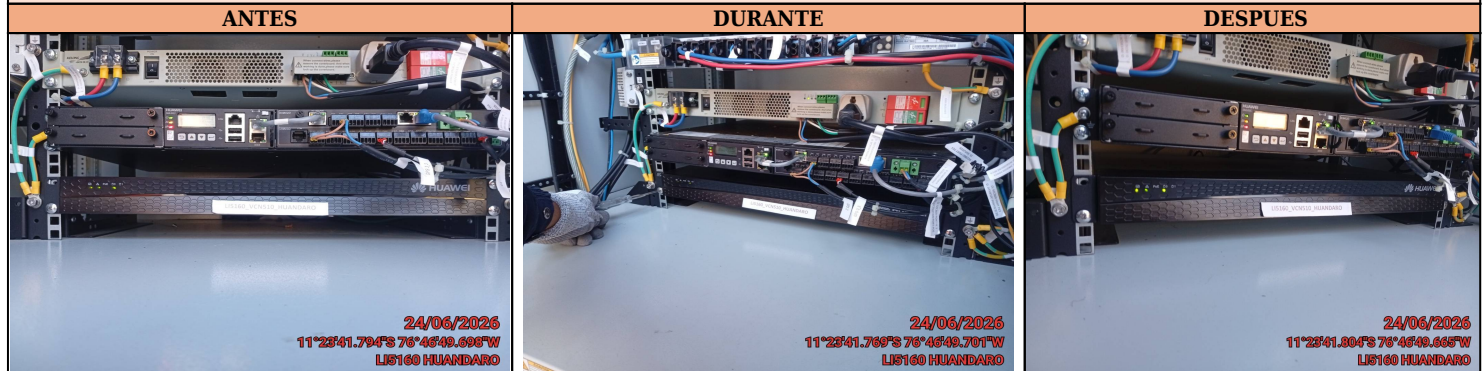
## REVISIÓN DEL EQUIPO DE GRABACIÓN (VCN510 - 8P)

| CHECKLIST - SISTEMA DE SEGURIDAD | | |
|---|---|---|
| Grabador de Video | OK | Verificar grabación local desde el NOC |

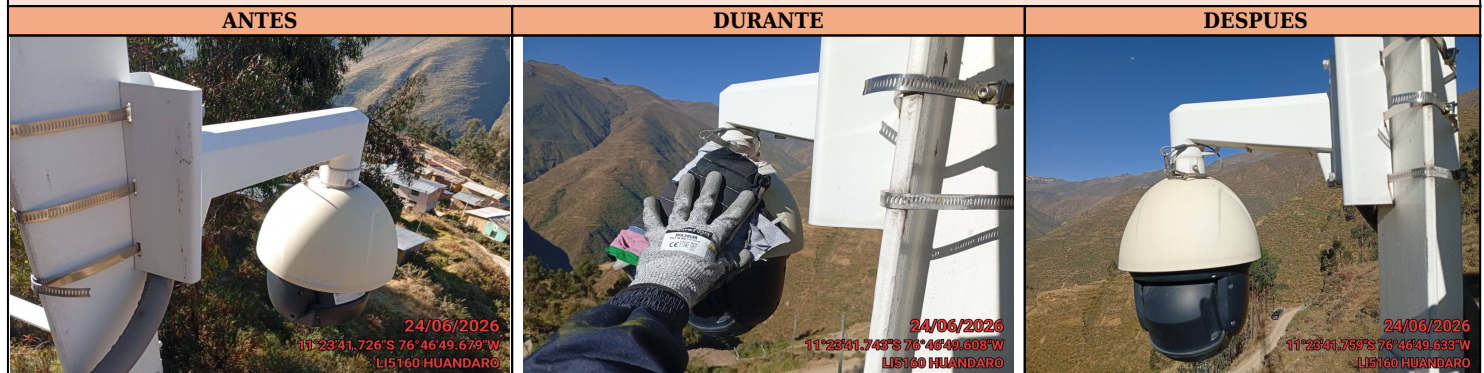
## LIMPIEZA CÁMARA DE VIDEO

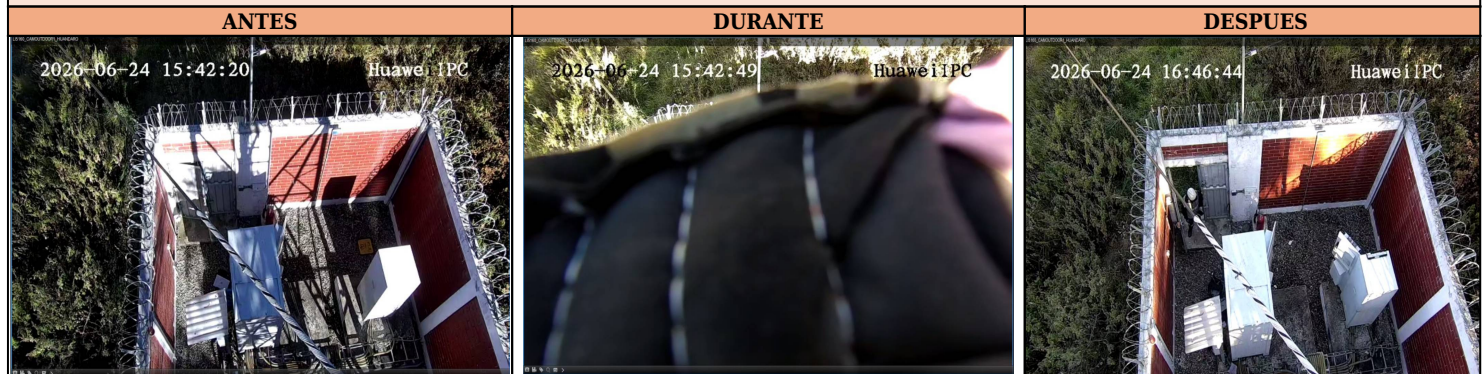
## REGISTRO DE CÁMARA AL MOMENTO DE REALIZAR SU LIMPIEZA

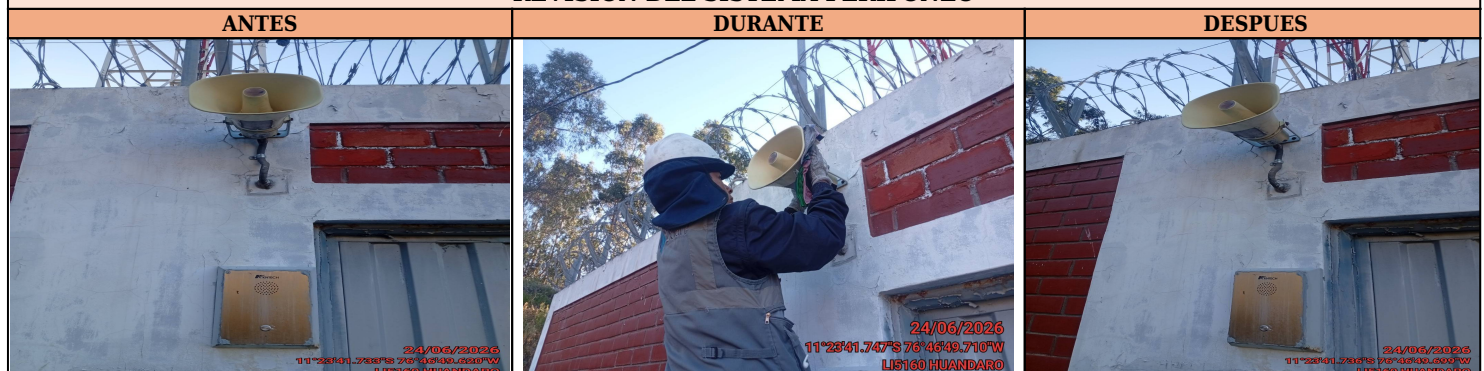
## REVISIÓN DEL SISTEMA PERIFONEO
