# REPORTE FOTOGRÁFICO - Sistema Rectificador, Cargador y Banco de Baterías

**Nombre de la Estación:** HUANCATA  
**Nombre de Localidad:** SANGALLAYA  
**Fecha:** 25/06/2026 - 25/06/2026  
**Dirección:** CP HUANCATA  
**ID site:** LI5233  
**CRQ:** CRQ000000088075

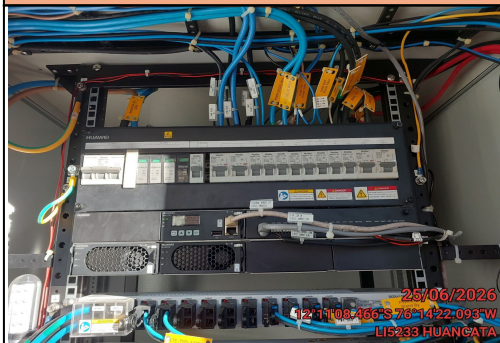
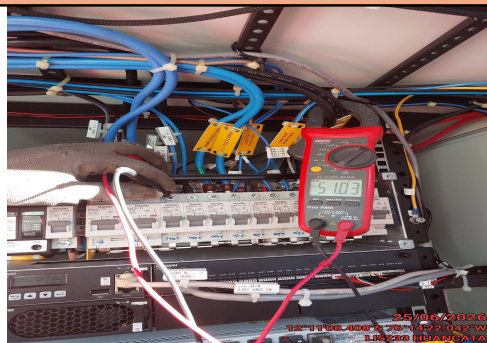
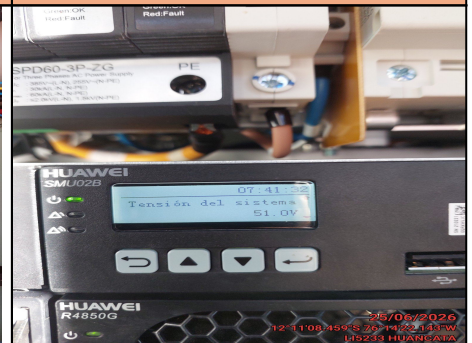
## VERIFICACIÓN DE PARÁMETRO DE OPERACIÓN : VOLTAJE(V)

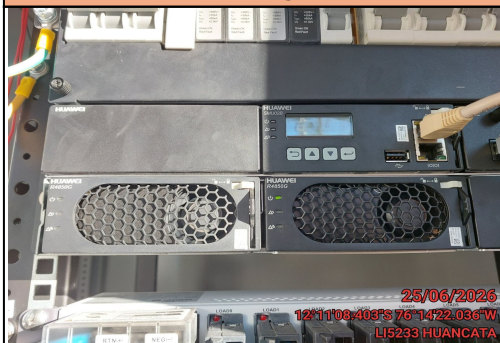
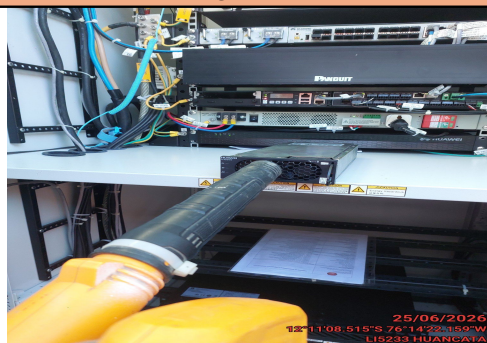
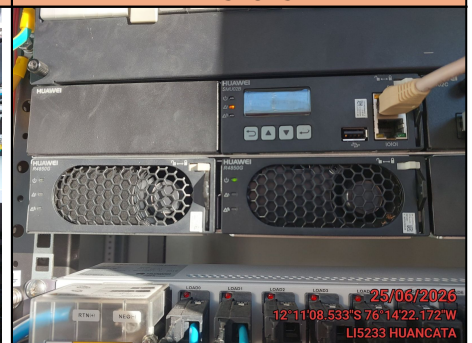
## LIMPIEZA TÉCNICA DE COMPONENTES

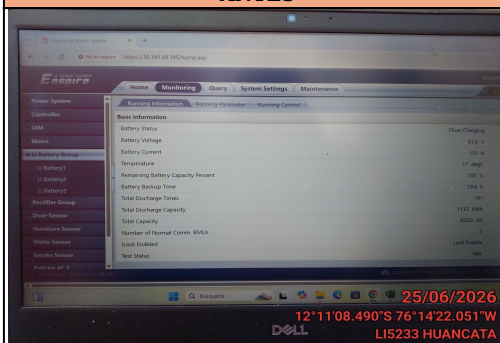
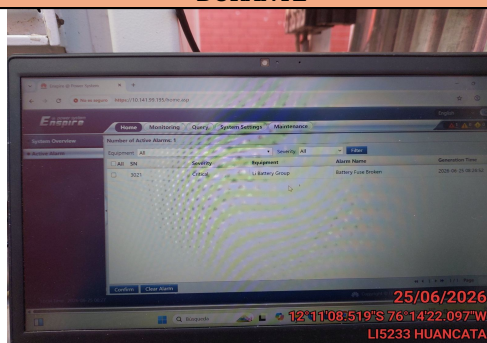
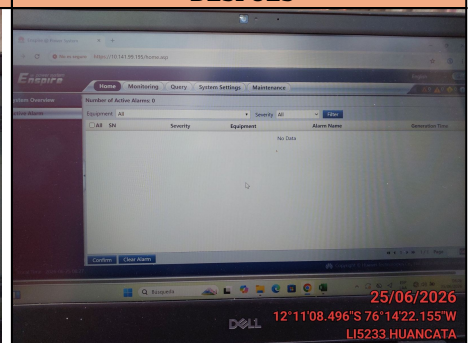
## PRUEBA DE ALARMAS DE BATERIAS
