# REPORTE FOTOGRÁFICO - Sistema de Obras Civiles / Seguridad Exterior

Nombre de la Estacion: HUANCATA  
Nombre de Localidad: SANGALLAYA  
Fecha: 25/06/2026 - 25/06/2026  
Direccion: CP HUANCATA  
ID site: LI5233  
CRQ: CRQ000000088075

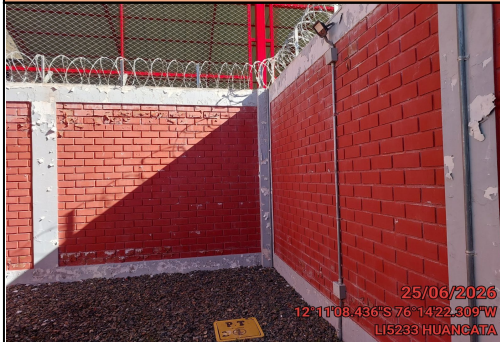
### ANTES

## REVISION DEL ESTADO DE COLUMNAS Y VIGAS

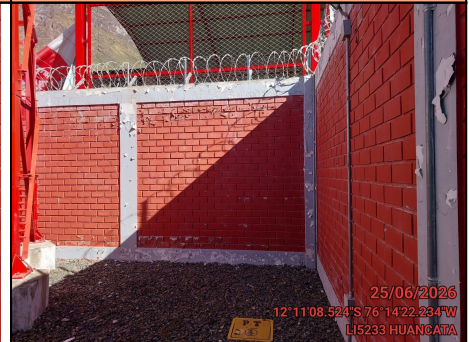
### DESPUES

| CHECKLIST - OBRA CIVIL | | |
|---|---|---|
| Estructura | OK | Verificar el estado de la estructura en general |

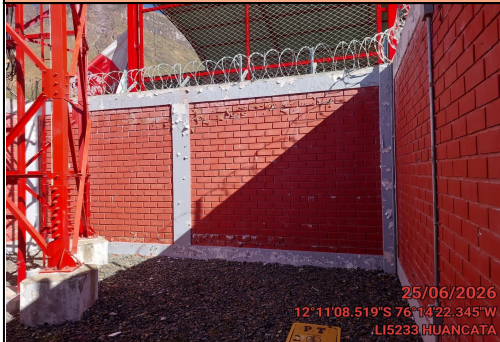
### ANTES

## REVISION DEL ESTADO DEL CERCO PERIMETRICO

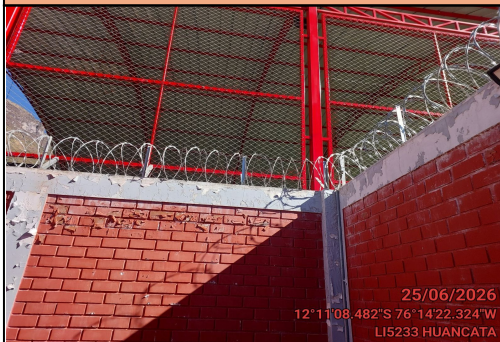
### ANTES

## REVISION DEL ESTADO DE LA CONCERTINA

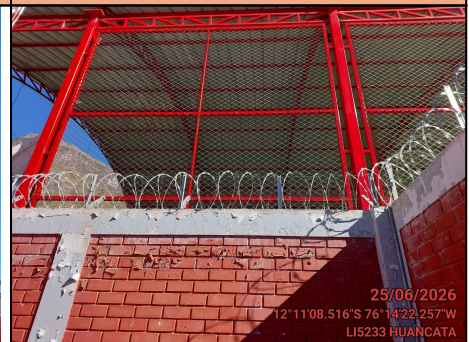
### DESPUES

| CHECKLIST - OBRA CIVIL | | |
|---|---|---|
| Concertina | OK | Verificar el estado de la concertina |
