# REPORTE FOTOGRÁFICO - Sistema de Obras Civiles / Seguridad Exterior

Nombre de la Estacion: PALPA\_LIMA  
Nombre de Localidad: AUCALLAMA  
Fecha: 25/06/2026 - 25/06/2026  
Direccion: CERRO LA PLAZA COOP PALPA SECTOR MATUCANA  
ID site: LI0928  
CRQ: CRQ000000087843

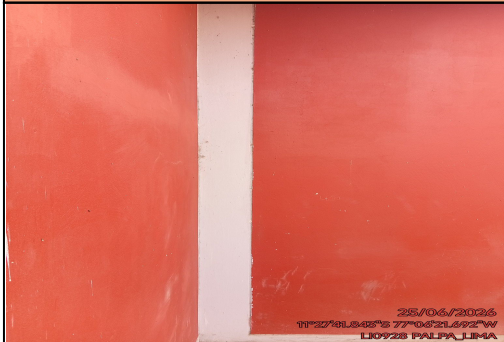
### ANTES

## REVISION DEL ESTADO DE COLUMNAS Y VIGAS

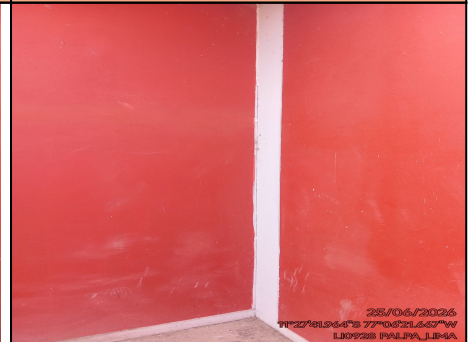
### DESPUES

| CHECKLIST - OBRA CIVIL | | |
|---|---|---|
| Estructura | OK | Verificar el estado de la estructura en general |

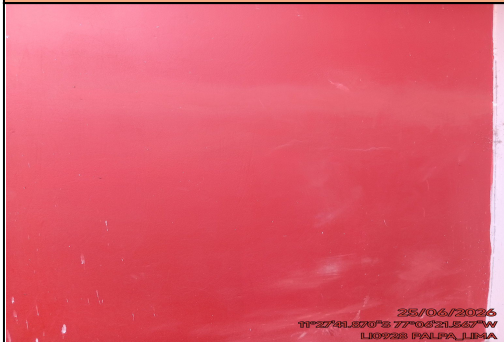
### ANTES

## REVISION DEL ESTADO DEL CERCO PERIMETRICO

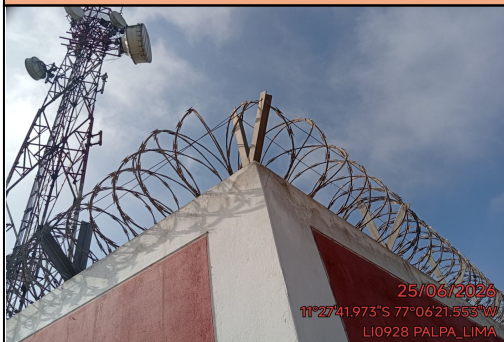
### ANTES

## REVISION DEL ESTADO DE LA CONCERTINA

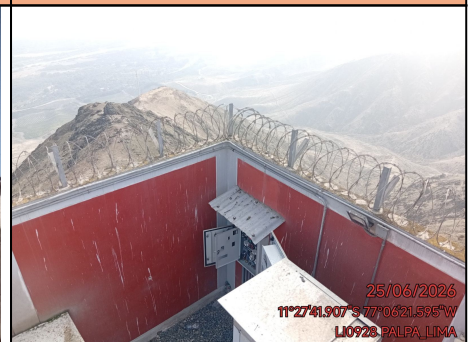
### DESPUES

| CHECKLIST - OBRA CIVIL | | |
|---|---|---|
| Concertina | OK | Verificar el estado de la concertina |
