## REPORTE FOTOGRÁFICO - SUPERVISION

Nombre de la Estacion: HUANCATA  
Nombre de Localidad: SANGALLAYA  
Fecha: 25/06/2026 - 25/06/2026  
Direccion: CP HUANCATA  
ID site: LI5233  
CRQ: CRQ000000088075

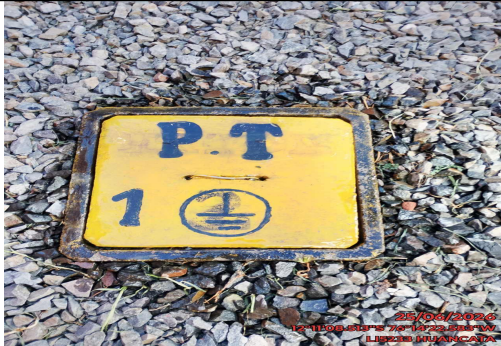
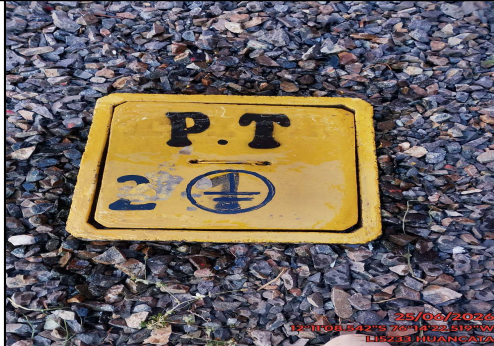
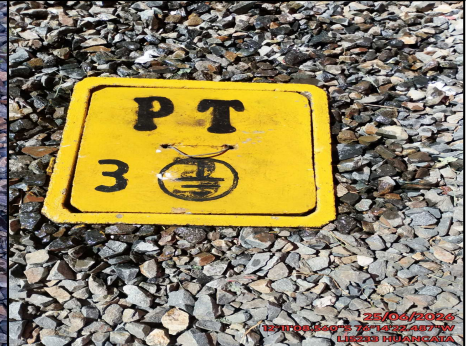
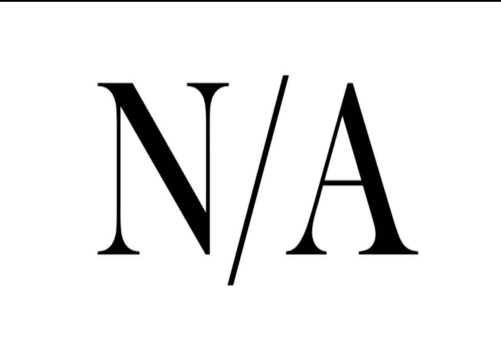
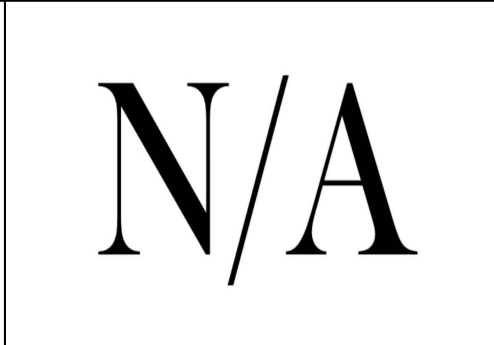
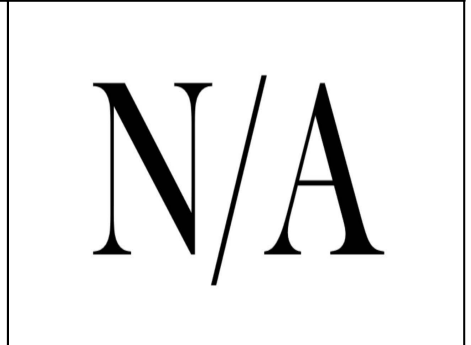
### TAPAS STAP: PINTADO DE TAPAS SEGUN PLANO SPAT

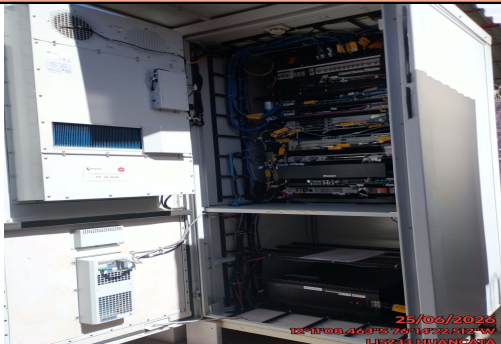
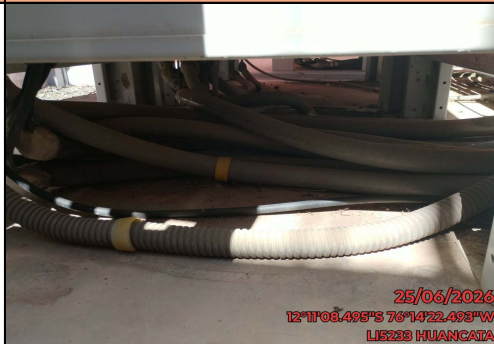
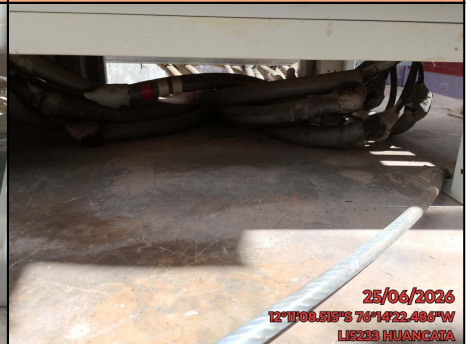
### LIMPIEZA GABINETE: LIMPIEZA DENTRO, PARTE POSTERIOR, PARTE BAJA Y ENTRE LOS GABINETES

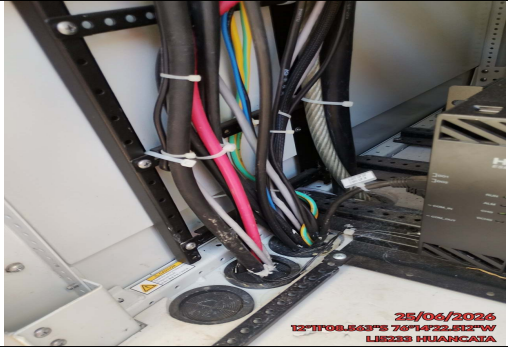
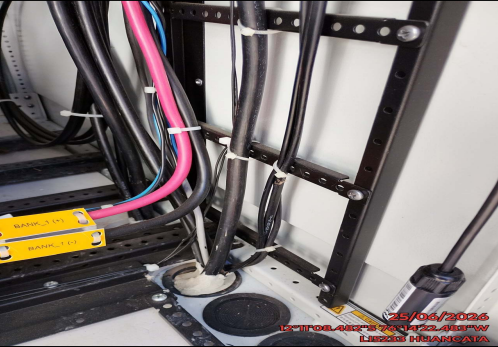
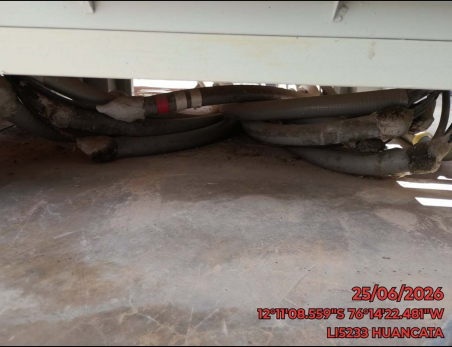
| SELLADO: SELLADO DE EQUIPOS Y DUCTOS POR DONDE INGRESAN LOS CABLES AL GABINETE (CON SIKAFLEX) | | |

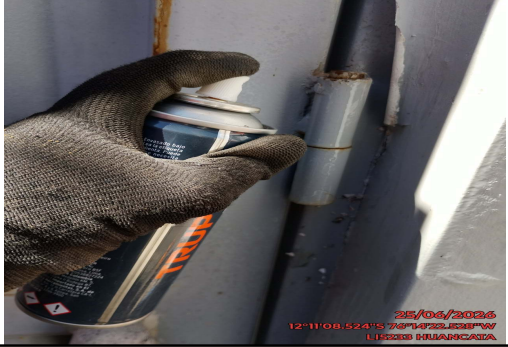
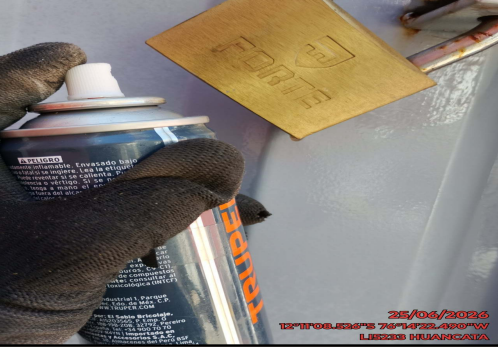
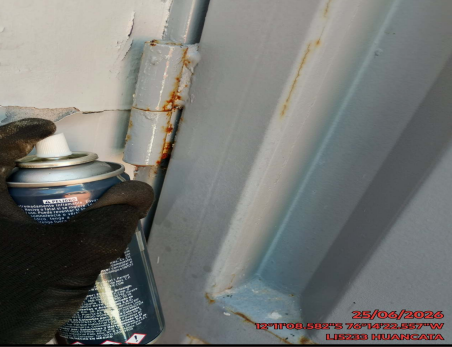
| SELLADO: SELLADO DE EQUIPOS Y DUCTOS POR DONDE INGRESAN LOS CABLES AL GABINETE (CON SIKAFLEX) | | |
|---|---|---|
| ACEITADO: ACEITADO DE PUERTAS Y CANDADOS | | |

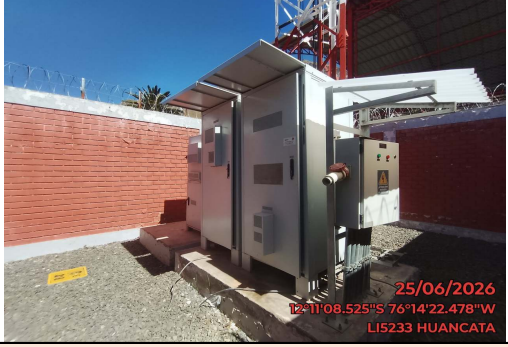
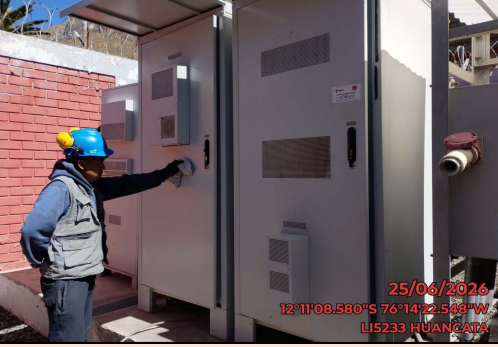
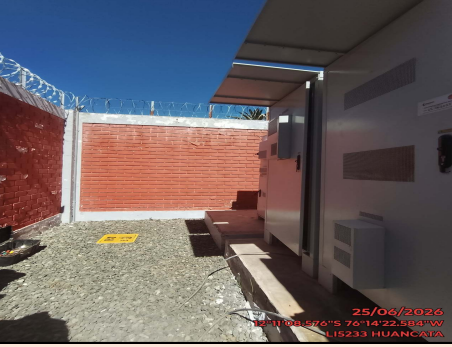
| SELLADO: SELLADO DE EQUIPOS Y DUCTOS POR DONDE INGRESAN LOS CABLES AL GABINETE (CON SIKAFLEX) | | |
|---|---|---|
| LIMPIEZA INTERIOR: LIMPIEZA INTERIOR DEL SITE / DESMALEZADO | | |

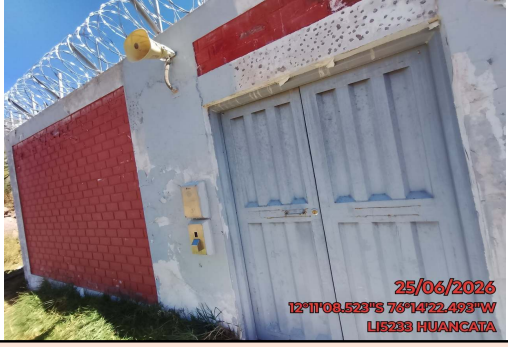
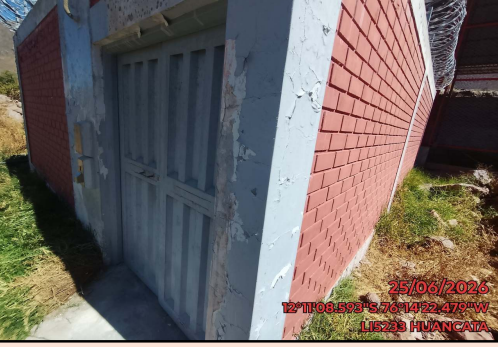
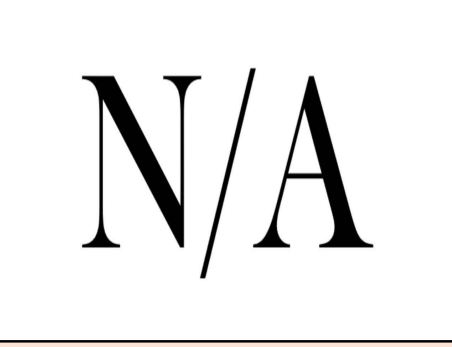
| SELLADO: SELLADO DE EQUIPOS Y DUCTOS POR DONDE INGRESAN LOS CABLES AL GABINETE (CON SIKAFLEX) | | |
|---|---|---|
| LIMPIEZA EXTERIOR: LIMPIEZA EXTERIOR DEL SITE / DESMALEZADO | | |

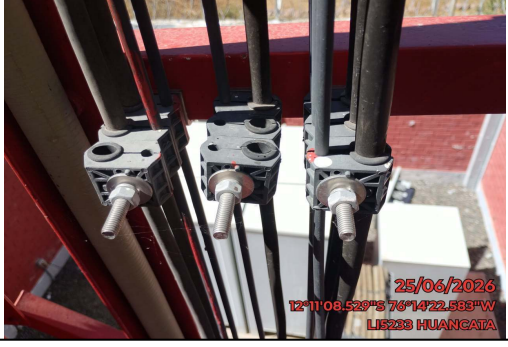
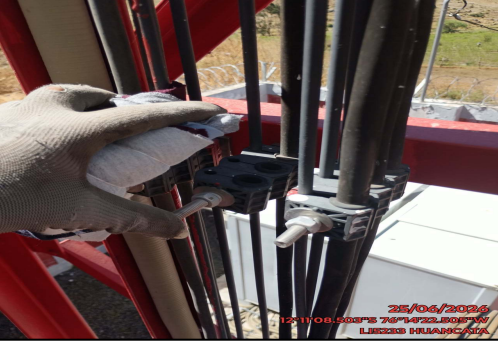
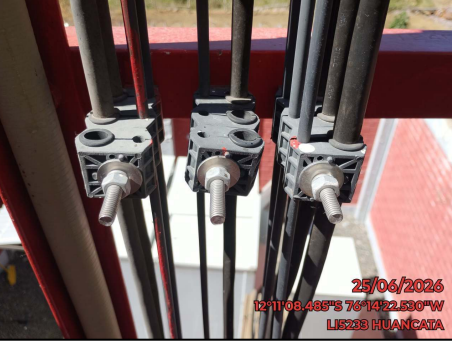
| SELLADO: SELLADO DE EQUIPOS Y DUCTOS POR DONDE INGRESAN LOS CABLES AL GABINETE (CON SIKAFLEX) | | |
|---|---|---|
| CLAMPS: REVISION DE CLAMPS EN CABLES IF, FO Y ENERGIZADO DE RRU's | | |

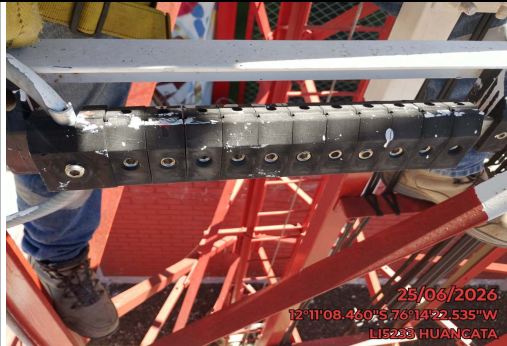
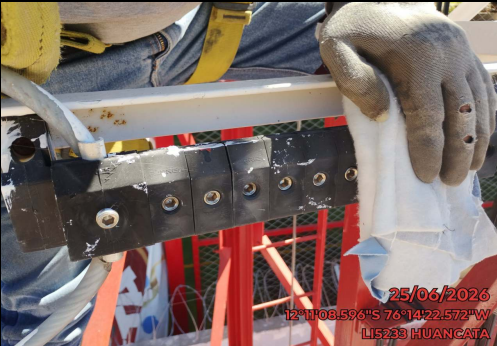
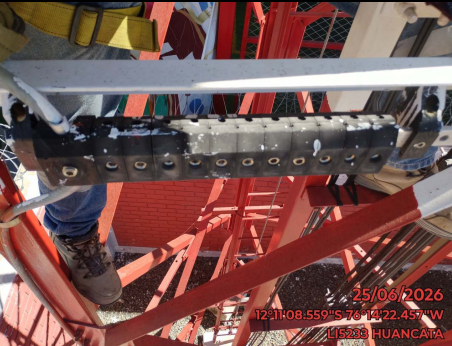
**GROUNDING KIT: REVISION DE ATERRAMIENTO DE CABLES IF, FO Y ENERGIZADO DE RRUs**

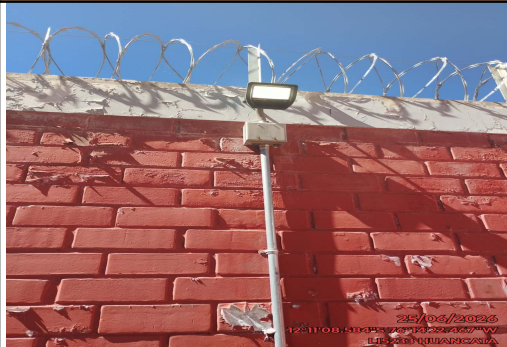
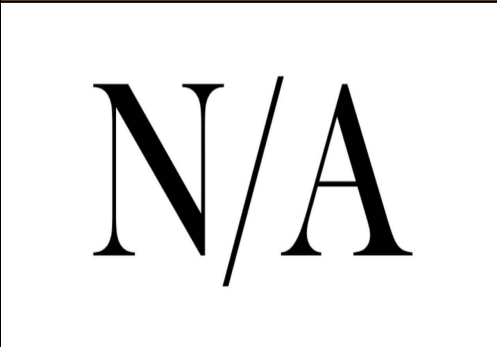
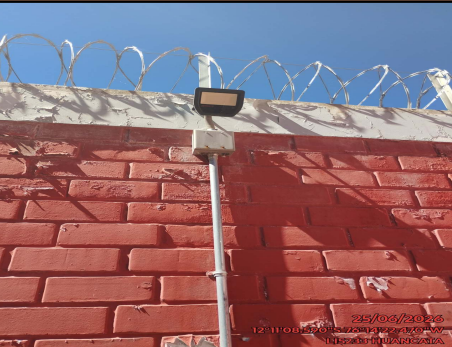
**REVISION DEL ESTADO DE LUMINARIA DE EMERGENCIA (LUMINARIA ENCENDIDA Y APAGADA)**

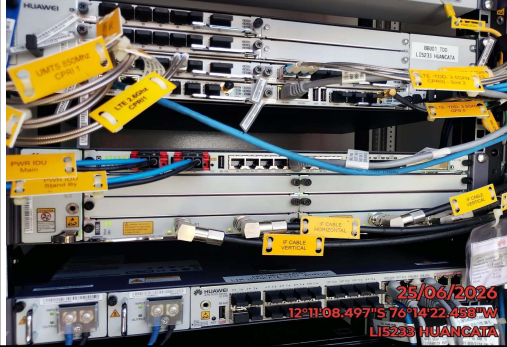
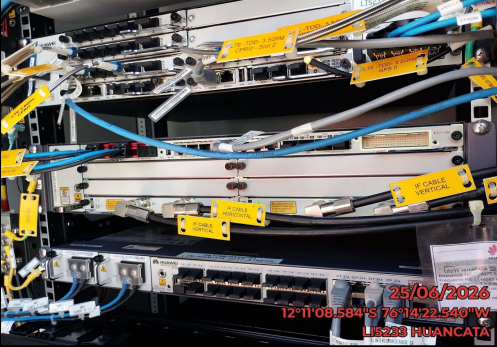
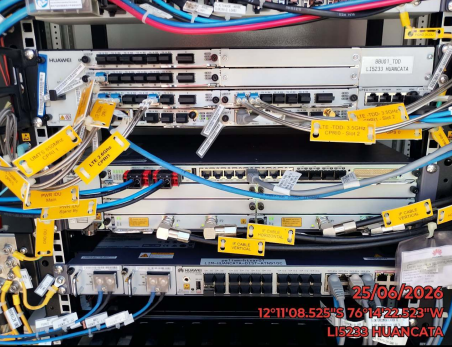
**ETIQUETADO DE DATOS, POWER, TIERRA DE IDU Y TIERRA DE BBU CORRECTAMENTE ETIQUETADOS**

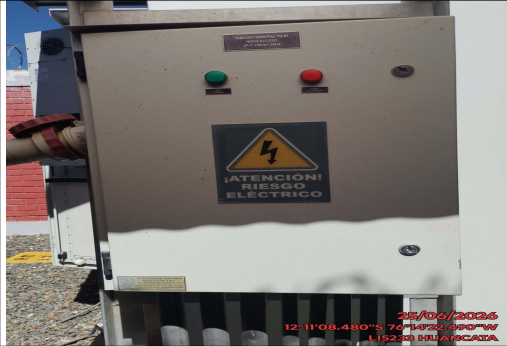
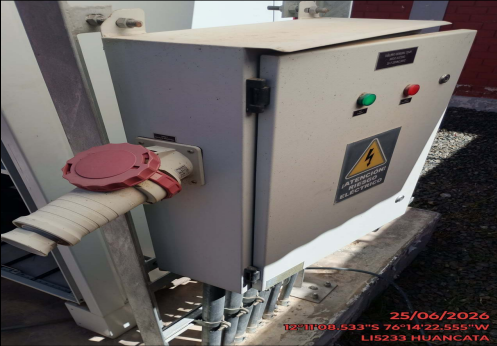
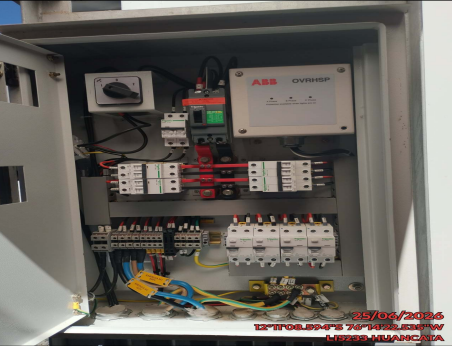
**TABLERO PRONATEL: REVISION DEL ESTADO FISICO DE TABLERO (CORROSION / OXIDO)**

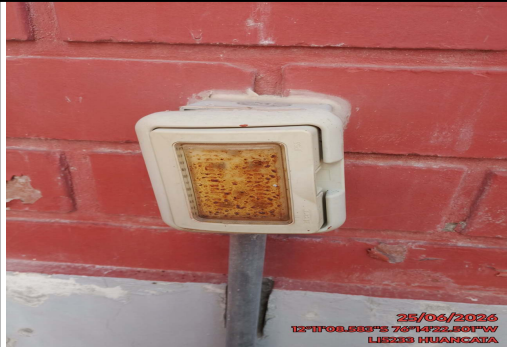
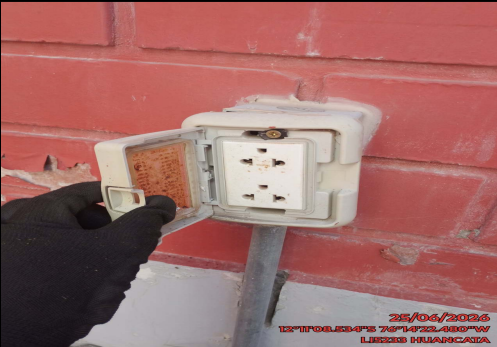
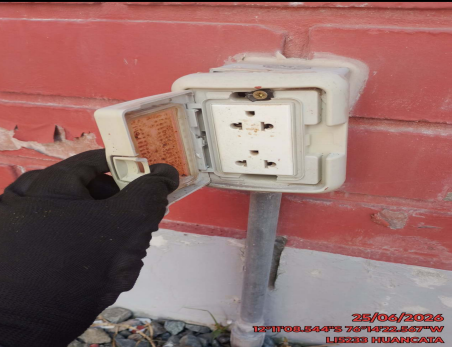
**TOMACORRIENTES: REVISION DEL ESTADO FISICO DE TOMACORRIENTES**

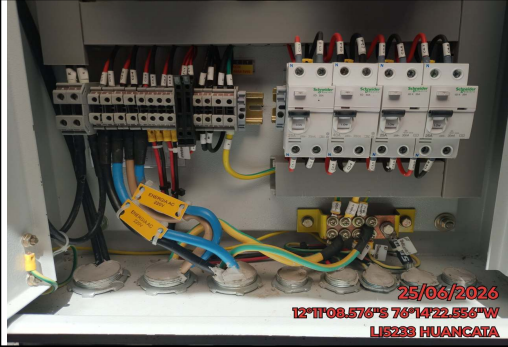
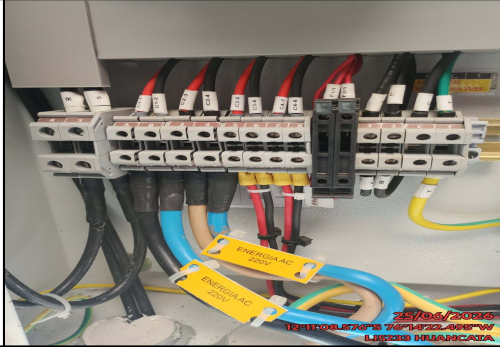
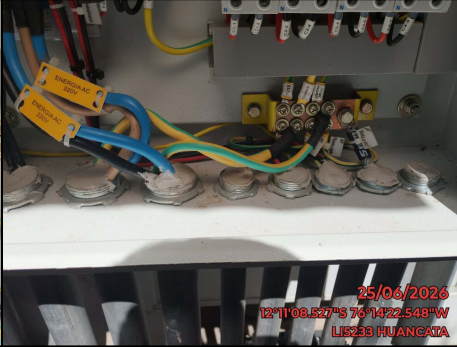
**BORNERAS: DETECCION DE TERMINALES DE CABLES EN TABLERO GENERAL SIN BORNERA**

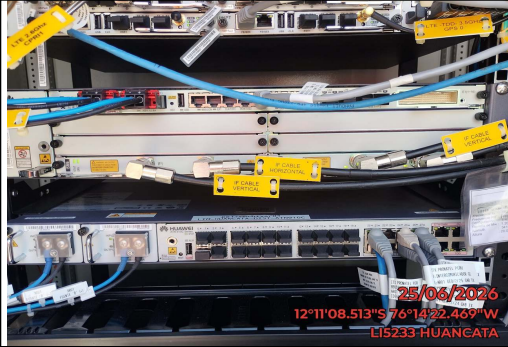
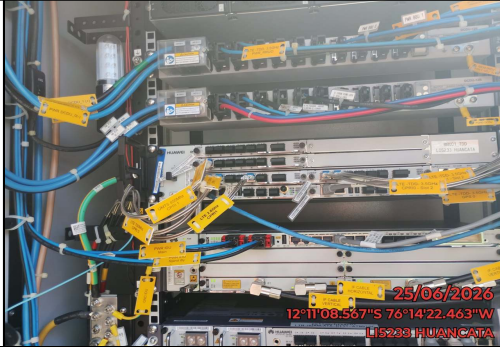
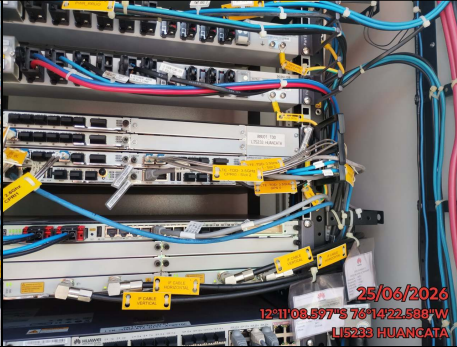
**CONECTORES: DETECCION DE CONECTORES FI EN IDU SIN PROTECCION DE MANGA TERMOCONTRAIBLE**
