## REPORTE FOTOGRÁFICO - Observaciones Internas

**Nombre de la Estacion:** HUANCATA  
**Nombre de Localidad:** SANGALLAYA  
**Fecha:** 25/06/2026 - 25/06/2026  
**Dirección:** CP HUANCATA  
**ID site:** LI5233  
**CRQ:** CRQ000000088075

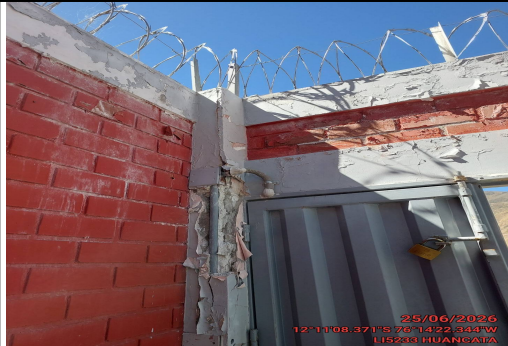
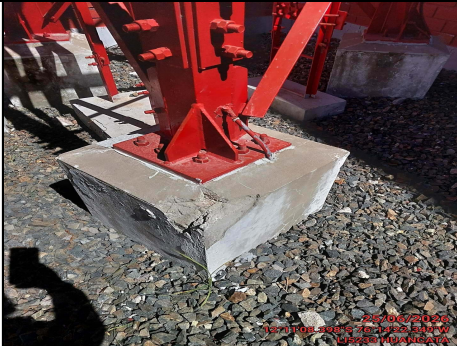
| FOTO 1 | FOTO 2 | | FOTO 3 |

| CONCRETO DESPRENDIDO | | CRITICIDAD | MEDIA |

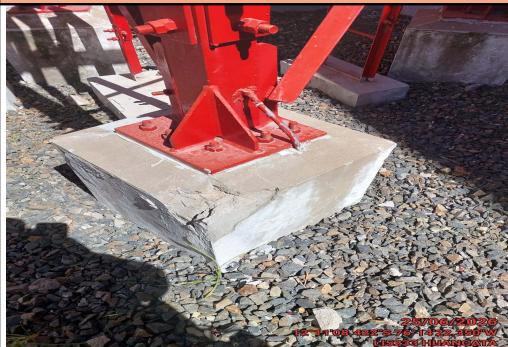
| FOTO 1 | FOTO 2 | | FOTO 3 |

| BASES DE TORRES CON FISURAS | | CRITICIDAD | MEDIA |
