## REPORTE FOTOGRÁFICO - Sistema de Puesta a Tierra

Nombre de la Estación: PALPA\_LIMA  
Nombre de Localidad: AUCALLAMA  
Fecha: 25/06/2026 - 25/06/2026  
Dirección: CERRO LA PLAZA COOP PALPA SECTOR MATUCANA  
ID site: LI0928  
CRQ: CRQ000000087843

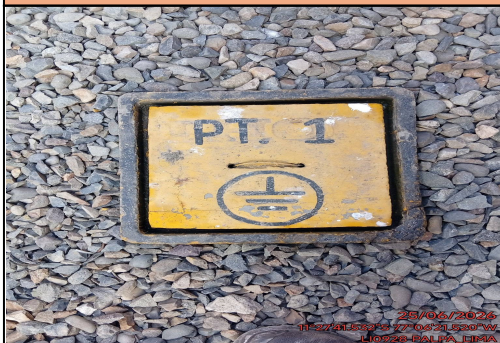
#### ANTES

### INSPECCIÓN VISUAL

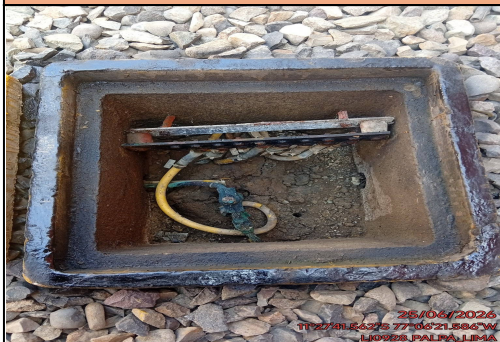
#### ANTES

### LIMPIEZA TÉCNICA DE COMPONENTES

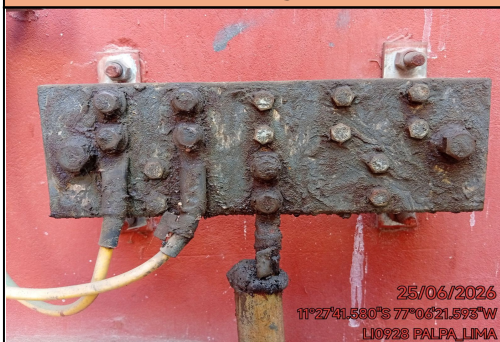
#### ANTES

### AJUSTE DE CONEXIONADO Y ACTUALIZACION DE SEÑALIZADO
