## REPORTE FOTOGRÁFICO - Sistema de Climatización A/A

**Nombre de la Estación:** PALPA\_LIMA  
**Nombre de Localidad:** AUCALLAMA  
**Fecha:** 25/06/2026 - 25/06/2026  
**Dirección:** CERRO LA PLAZA COOP PALPA SECTOR MATUCANA  
**ID site:** LI0928  
**CRQ:** CRQ000000087843

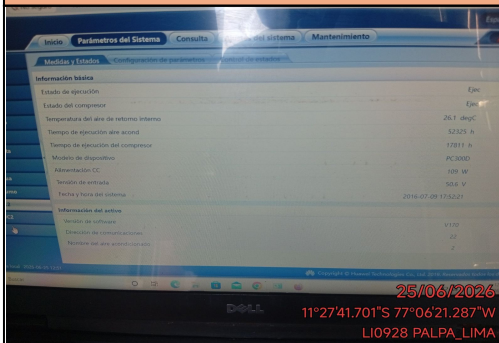
#### ANTES

### VERIFICACION DE PARAMETROS DE OPERACION: TEMPERATURA [°C]

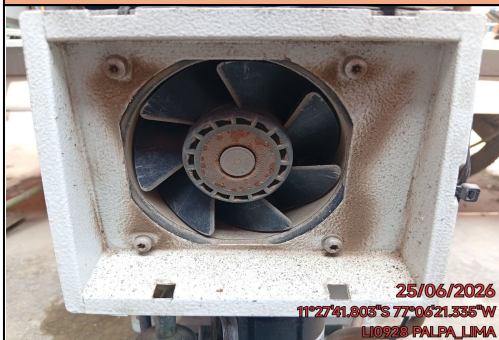
#### ANTES

### LIMPIEZA DE MOTOR DEL CONDENSADOR

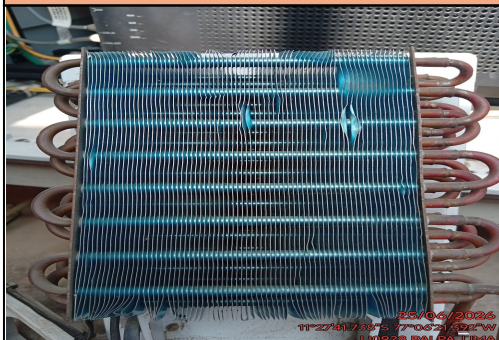
#### ANTES

### LIMPIEZA DE SERPENTIN DEL CONDENSADOR
