## REPORTE FOTOGRÁFICO - SUPERVISION

**Nombre de la Estacion:** PALPA\_LIMA  
**Nombre de Localidad:** AUCALLAMA  
**Fecha:** 25/06/2026 - 25/06/2026  
**Dirección:** CERRO LA PLAZA COOP PALPA SECTOR MATUCANA  
**ID site:** LI0928  
**CRQ:** CRQ000000087843

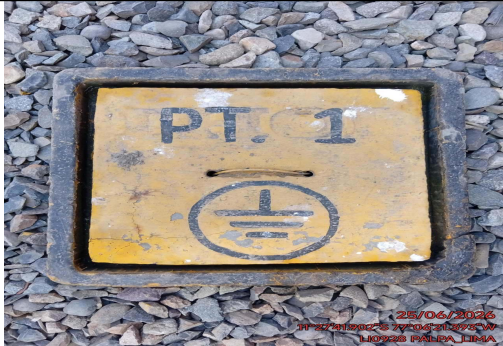
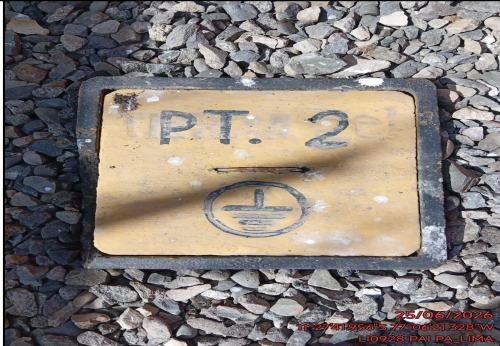
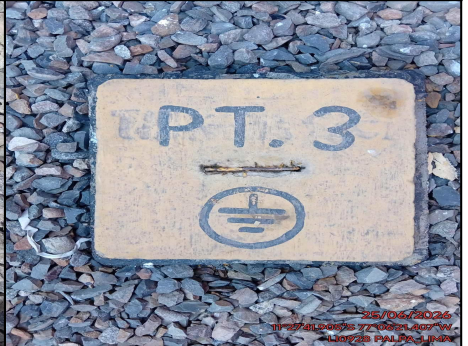
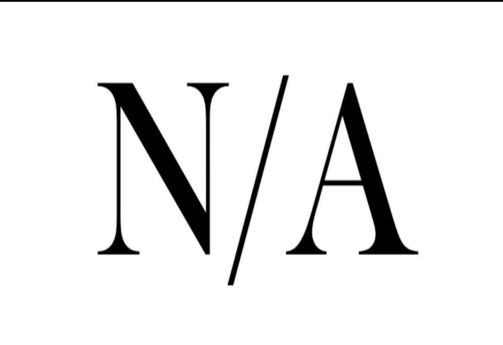
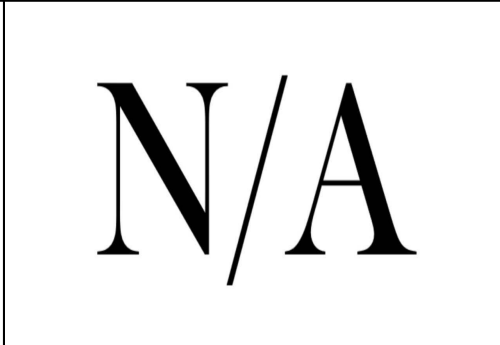
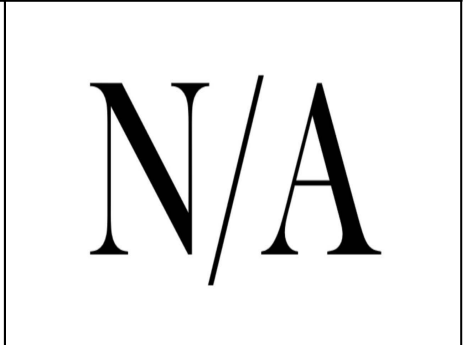
### TAPAS STAP: PINTADO DE TAPAS SEGUN PLANO SPAT

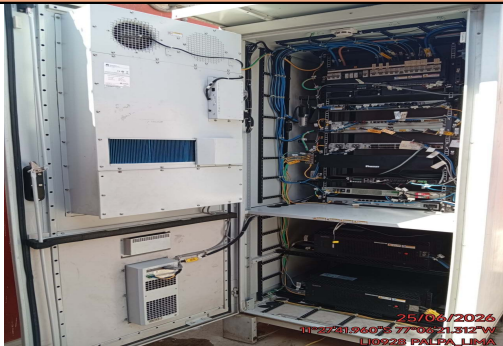
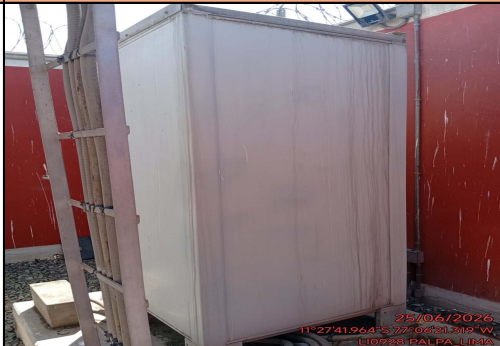
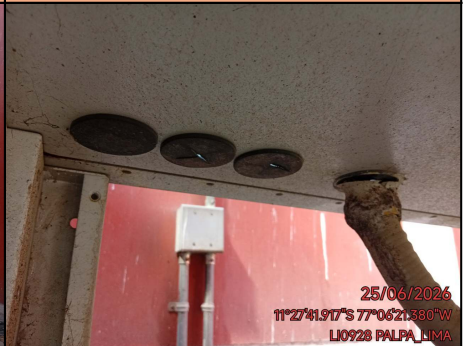
### LIMPIEZA GABINETE: LIMPIEZA DENTRO, PARTE POSTERIOR, PARTE BAJA Y ENTRE LOS GABINETES

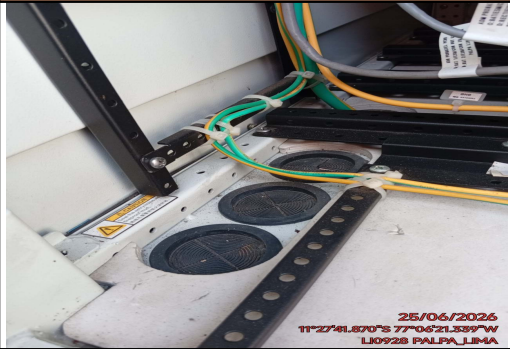
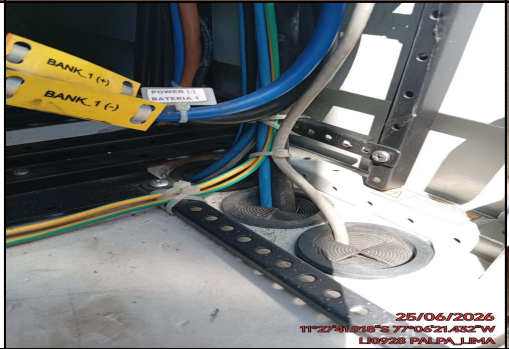
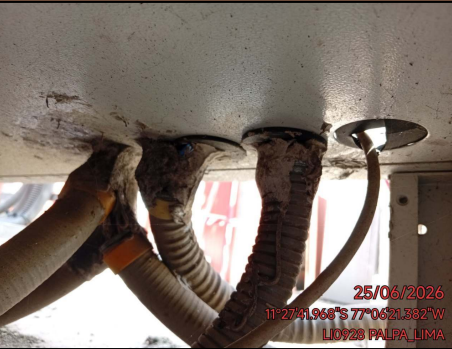
| SELLADO: SELLADO DE EQUIPOS Y DUCTOS POR DONDE INGRESAN LOS CABLES AL GABINETE (CON SIKAFLEX) | | |

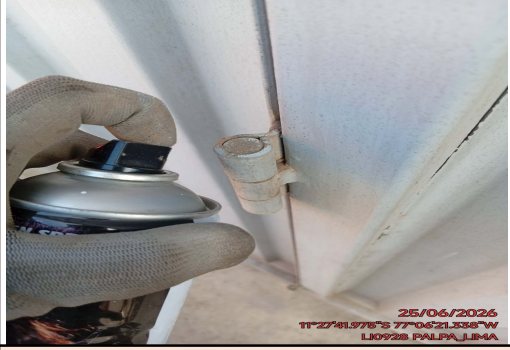
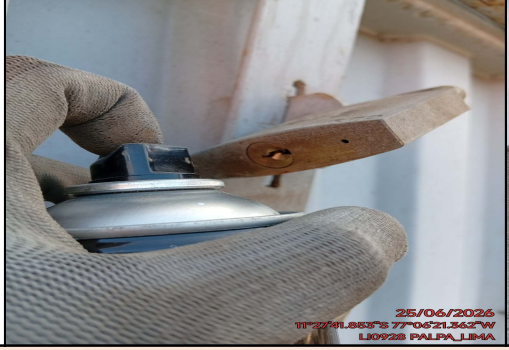
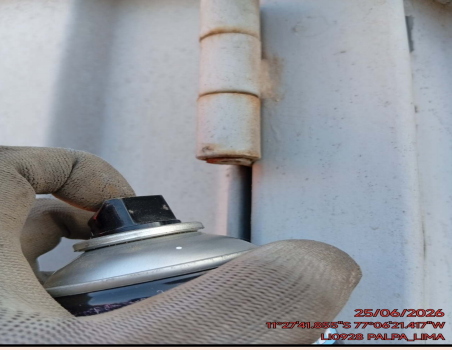
| SELLADO: SELLADO DE EQUIPOS Y DUCTOS POR DONDE INGRESAN LOS CABLES AL GABINETE (CON SIKAFLEX) | | |
|---|---|---|
| ACEITADO: ACEITADO DE PUERTAS Y CANDADOS | | |

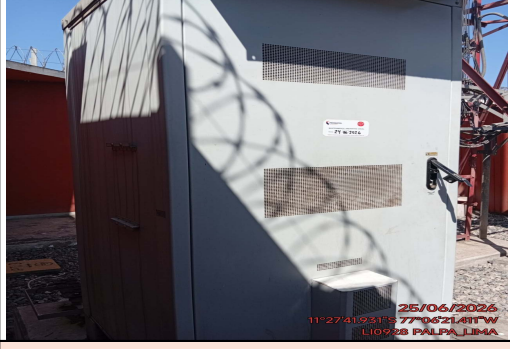
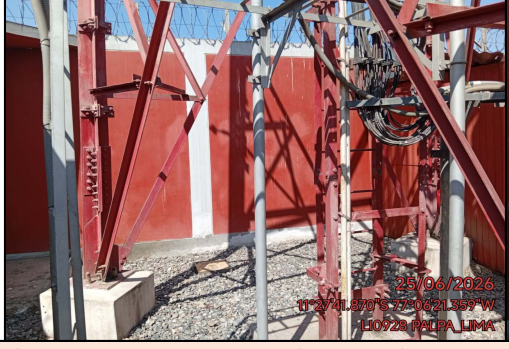
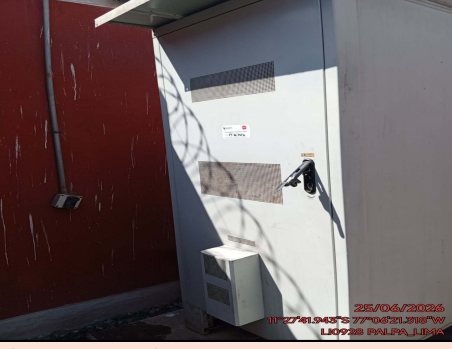
| SELLADO: SELLADO DE EQUIPOS Y DUCTOS POR DONDE INGRESAN LOS CABLES AL GABINETE (CON SIKAFLEX) | | |
|---|---|---|
| LIMPIEZA INTERIOR: LIMPIEZA INTERIOR DEL SITE / DESMALEZADO | | |

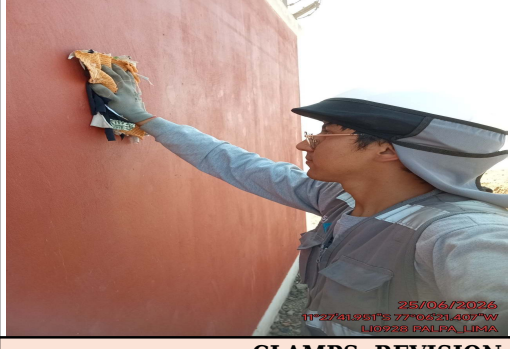
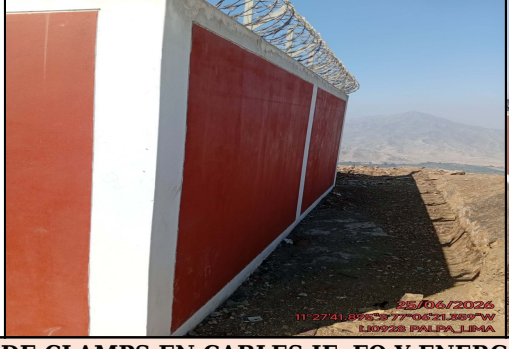
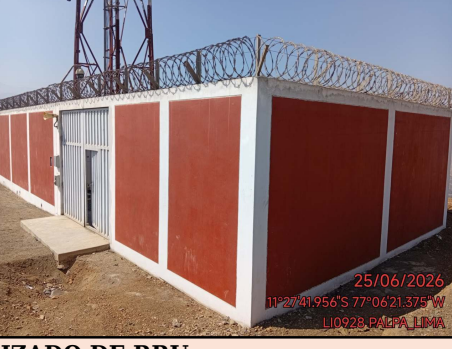
| SELLADO: SELLADO DE EQUIPOS Y DUCTOS POR DONDE INGRESAN LOS CABLES AL GABINETE (CON SIKAFLEX) | | |
|---|---|---|
| LIMPIEZA EXTERIOR: LIMPIEZA EXTERIOR DEL SITE / DESMALEZADO | | |

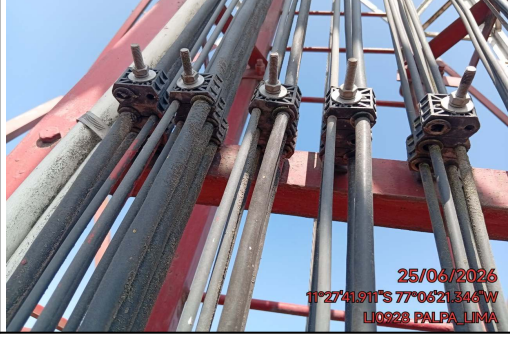
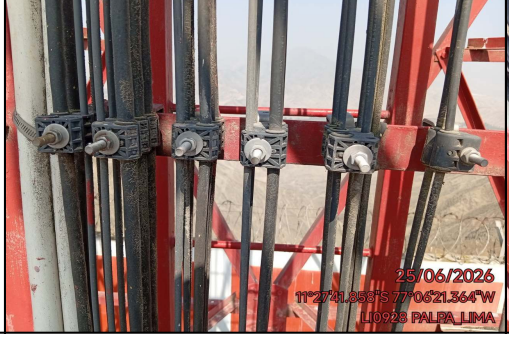
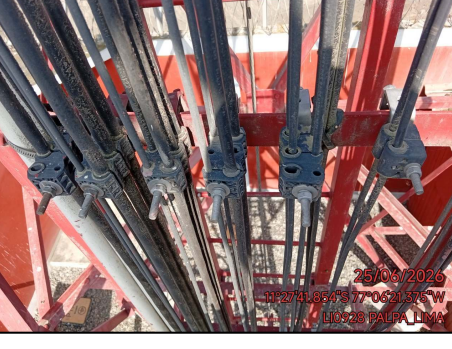
| SELLADO: SELLADO DE EQUIPOS Y DUCTOS POR DONDE INGRESAN LOS CABLES AL GABINETE (CON SIKAFLEX) | | |
|---|---|---|
| CLAMPS: REVISION DE CLAMPS EN CABLES IF, FO Y ENERGIZADO DE RRU's | | |

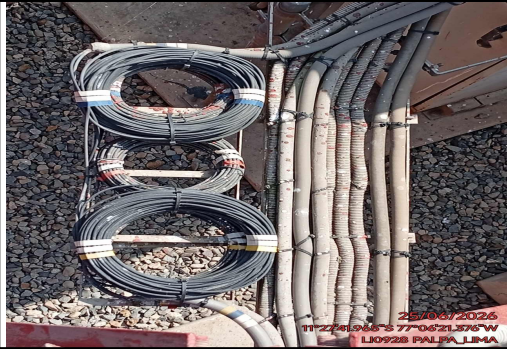
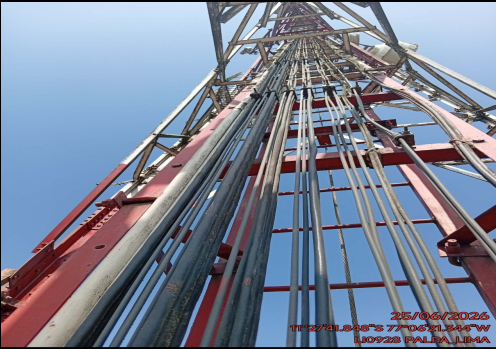
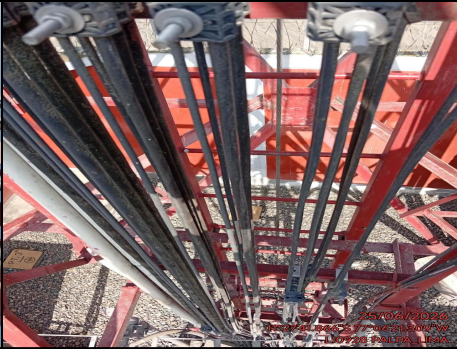
GROUNDING KIT: REVISION DE ATERRAMIENTO DE CABLES IF, FO Y ENERGIZADO DE RRUs

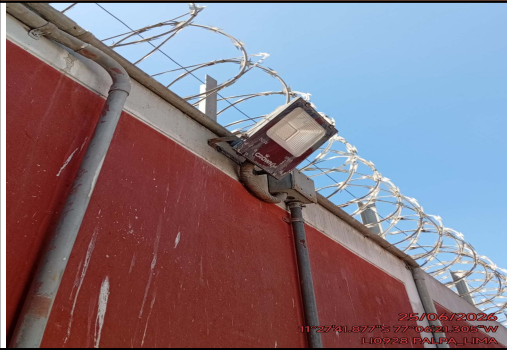
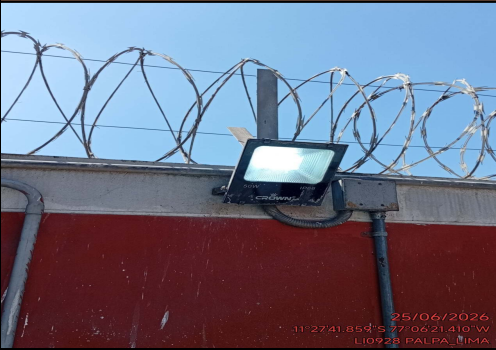
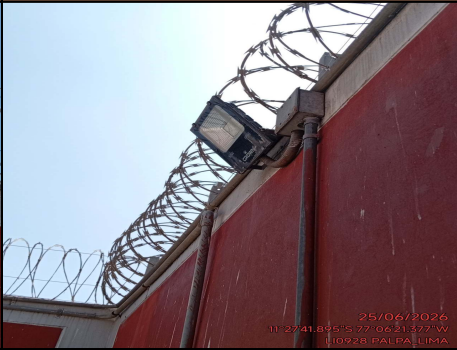
REVISION DEL ESTADO DE LUMINARIA DE EMERGENCIA (LUMINARIA ENCENDIDA Y APAGADA)

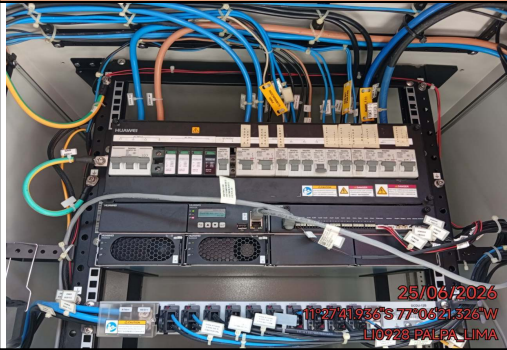
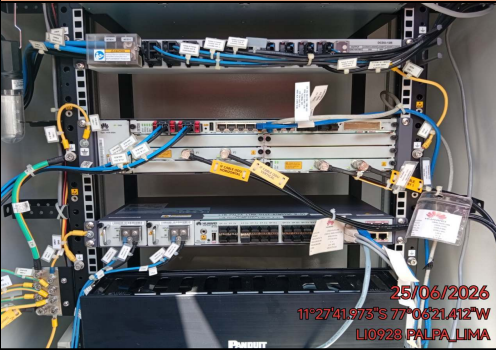
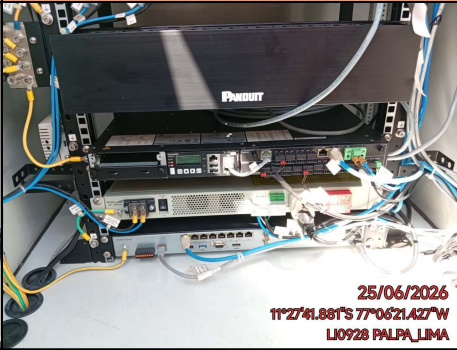
ETIQUETADO DE DATOS, POWER, TIERRA DE IDU Y TIERRA DE BBU CORRECTAMENTE ETIQUETADOS

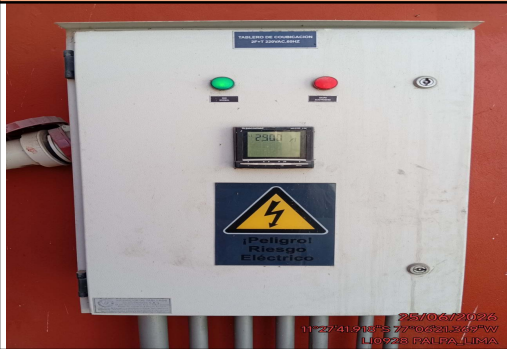
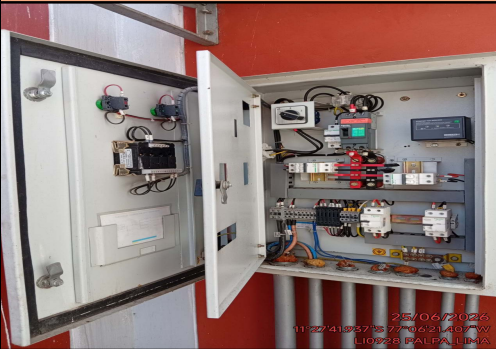
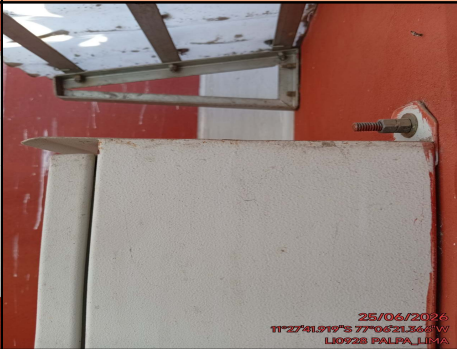
TABLERO PRONATEL: REVISION DEL ESTADO FISICO DE TABLERO (CORROSION / OXIDO)

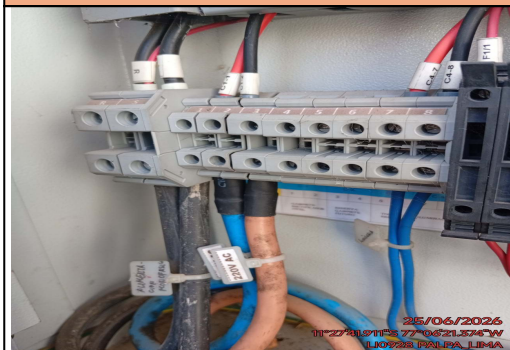
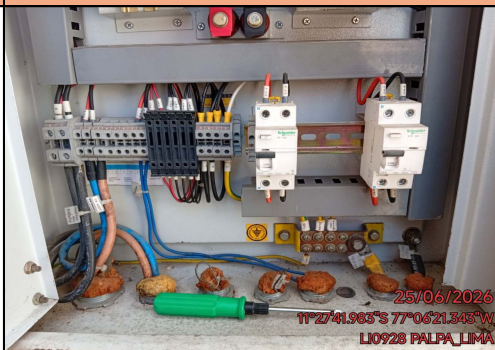
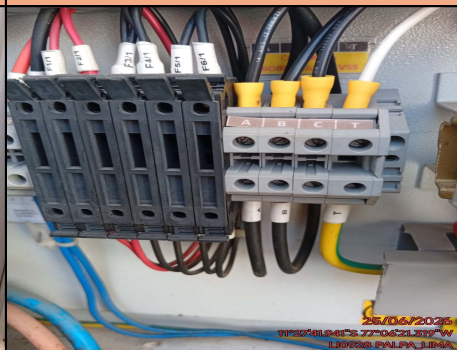
**BORNERAS: DETECCION DE TERMINALES DE CABLES EN TABLERO GENERAL SIN BORNERA**

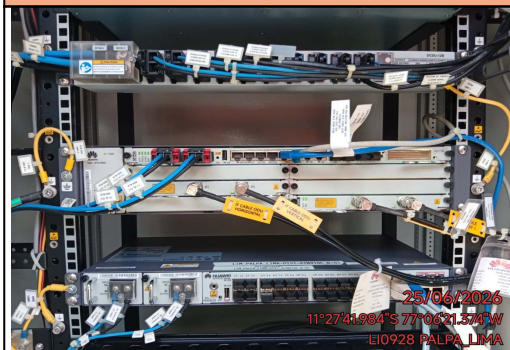
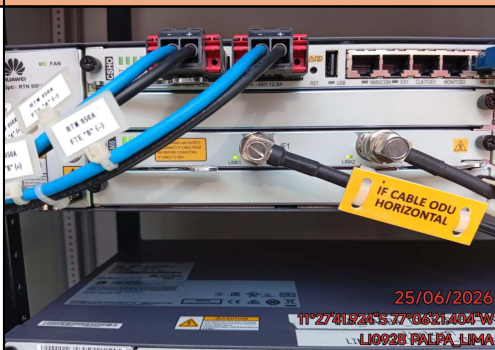
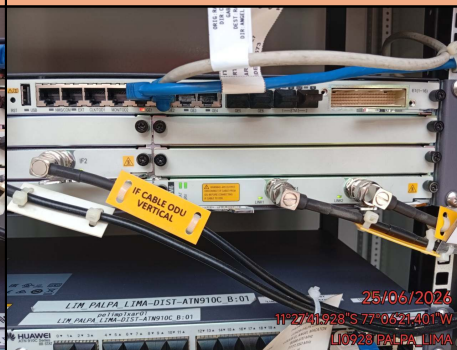
**CONECTORES: DETECCION DE CONECTORES FI EN IDU SIN PROTECCION DE MANGA TERMOCONTRAIBLE**
