## REPORTE FOTOGRÁFICO - Radio Frecuencia y Transporte

**Nombre de la Estación:** PALPA\_LIMA  
**Nombre de Localidad:** AUCALLAMA  
**Fecha:** 25/06/2026 - 25/06/2026  
**Dirección:** CERRO LA PLAZA COOP PALPA SECTOR MATUCANA  
**ID site:** LI0928  
**CRQ:** CRQ00000087843

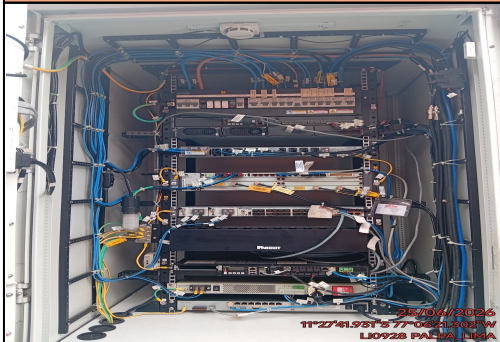
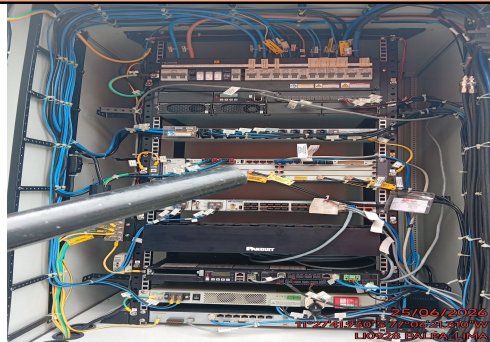
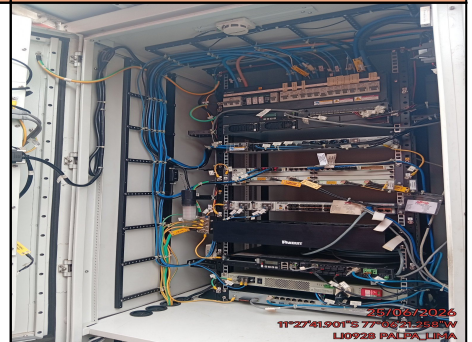
### EQUIPO BBU, ROUTER O MW: VERIFICAR ESTADO DE EQUIPOS, LED DE ALARMAS, LIMPIEZA TECNICA Y SOPLETADO

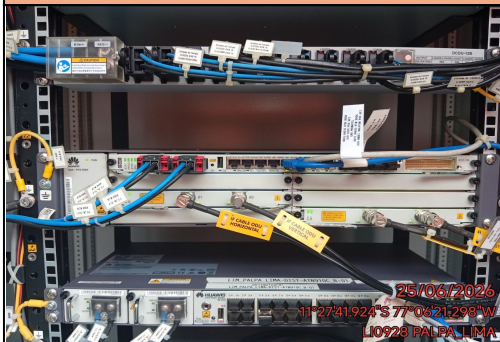
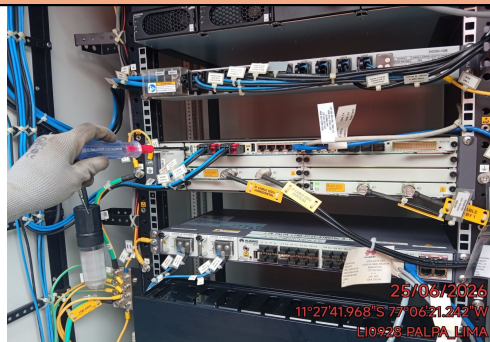
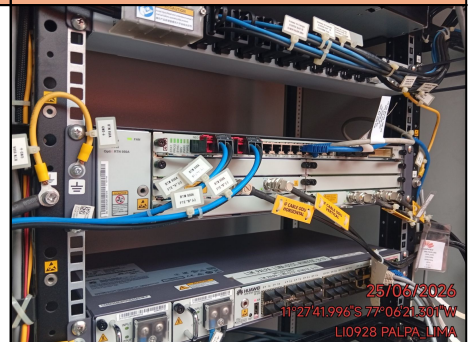
### AJUSTE DE ELEMENTOS Y CONEXIONES

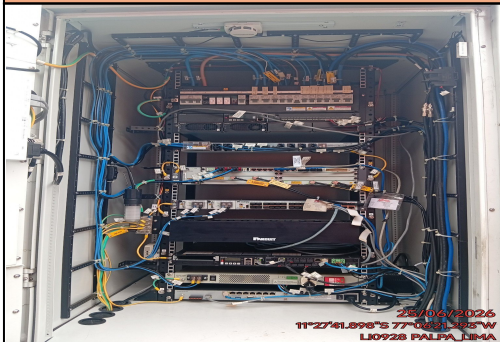
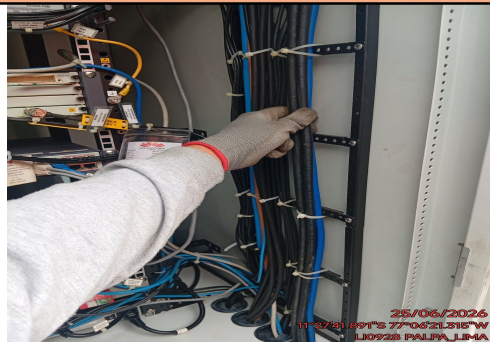
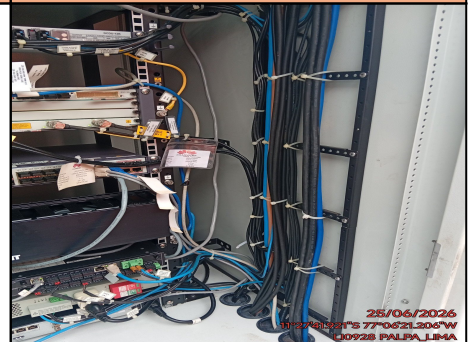
### CABLES: LIMPIEZA TECNICA Y ORDENAMIENTO DE CABLES

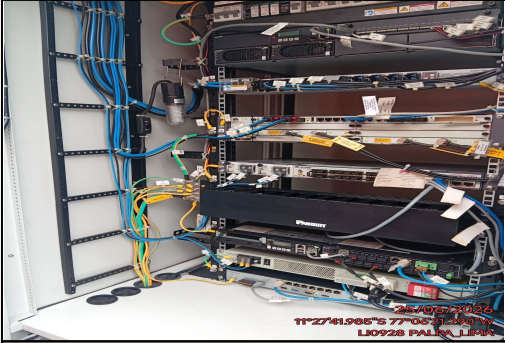
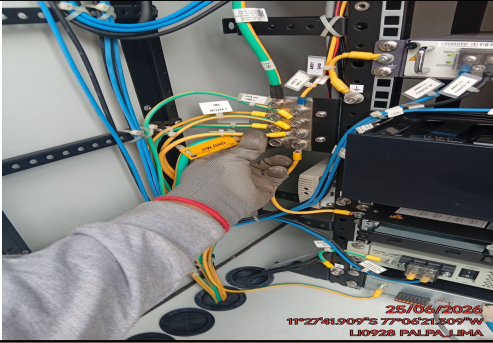
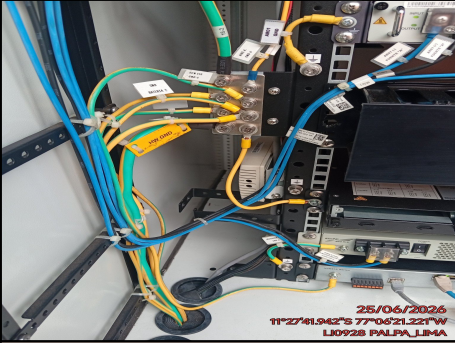
## VERIFICACION Y AJUSTE DE ATERRAMIENTO

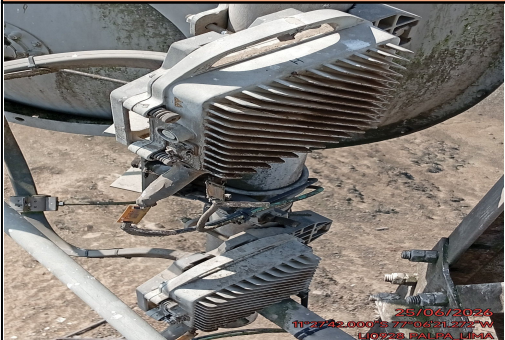
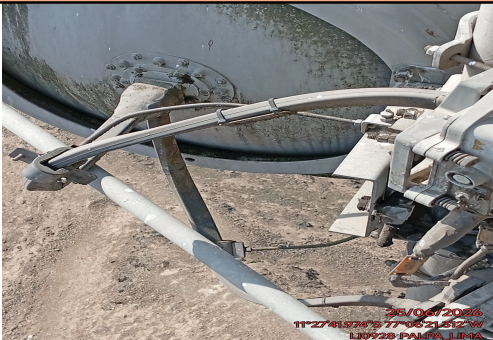
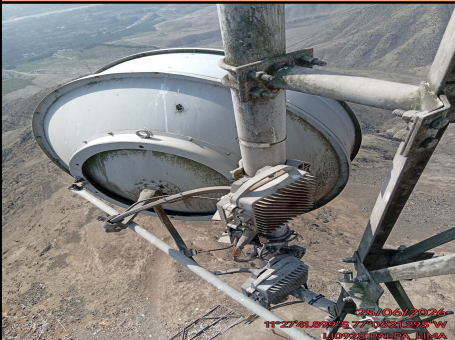
## VERIFICAR ESTADO DE CONECTORES Y CABLES ODU

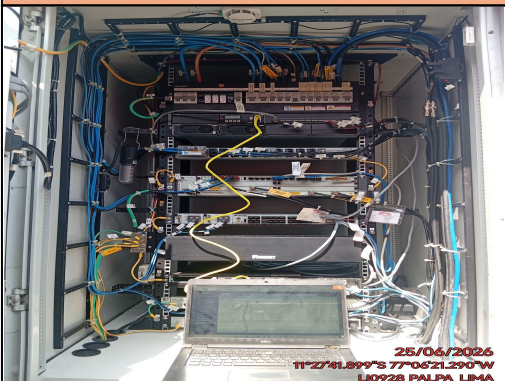
## MEDIR EL VSWR MEDIANTE SOFTWARE
