## REPORTE FOTOGRÁFICO - Sistema de Climatización A/A

**Nombre de la Estación:** TOMAS  
**Nombre de Localidad:** TOMAS  
**Fecha:** 26/06/2026 - 26/06/2026  
**Dirección:** CENTRO POBLADO TOMAS  
**ID site:** LI5648  
**CRQ:** CRQ000000088854

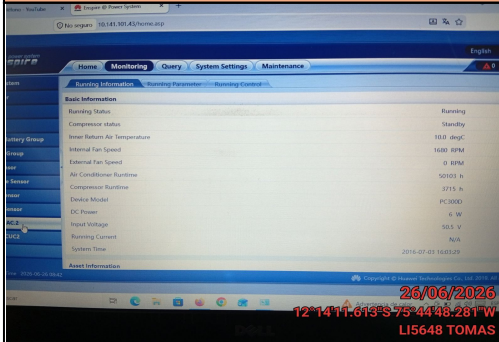
#### ANTES

### VERIFICACION DE PARAMETROS DE OPERACION: TEMPERATURA [°C]

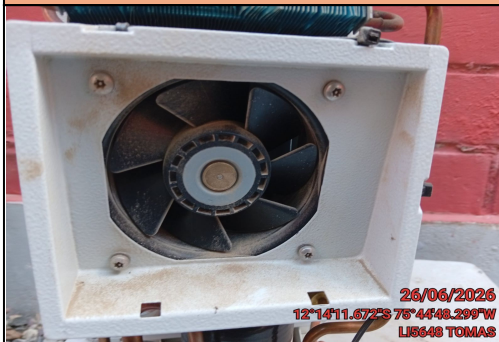
#### ANTES

### LIMPIEZA DE MOTOR DEL CONDENSADOR

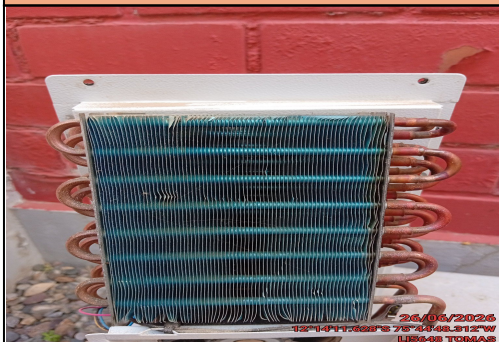
#### ANTES

### LIMPIEZA DE SERPENTIN DEL CONDENSADOR
