# REPORTE FOTOGRÁFICO - Sistema de Obras Civiles / Seguridad Exterior

Nombre de la Estación: HUARACHIRI  
Nombre de Localidad: SANGALLAYA  
Fecha: 26/06/2026 - 26/06/2026  
Dirección: CERRO CHUICOTO  
ID site: LI1032  
CRQ: CRQ000000088117

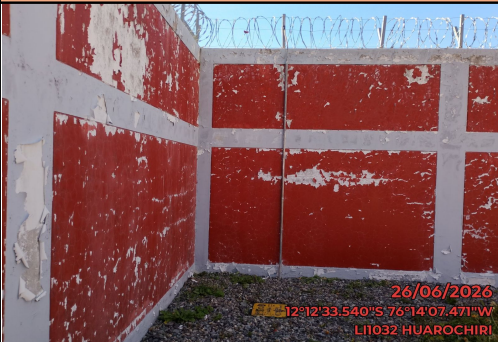
### ANTES

## REVISION DEL ESTADO DE COLUMNAS Y VIGAS

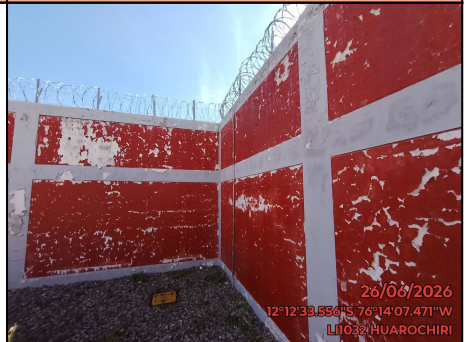
### DESPUES

| CHECKLIST - OBRA CIVIL | | |
|---|---|---|
| Estructura | OK | Verificar el estado de la estructura en general |

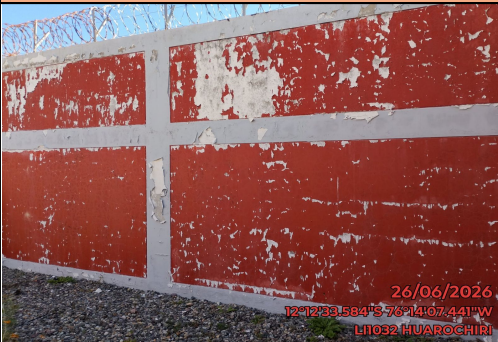
### ANTES

## REVISION DEL ESTADO DEL CERCO PERIMETRICO

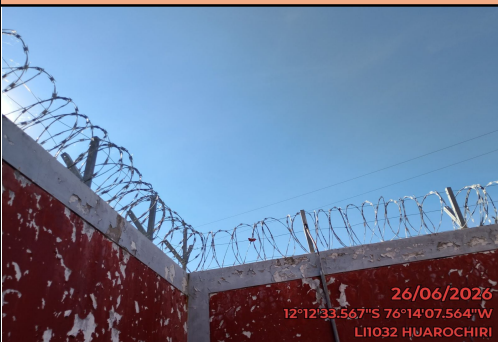
### ANTES

## REVISION DEL ESTADO DE LA CONCERTINA

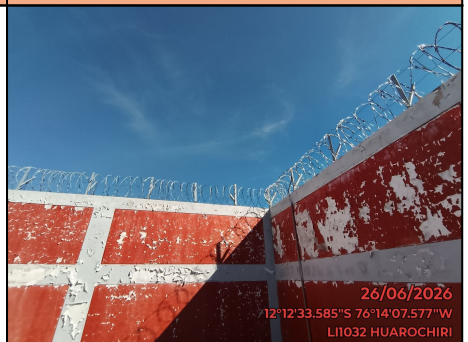
### DESPUES

| CHECKLIST - OBRA CIVIL | | |
|---|---|---|
| Concertina | OK | Verificar el estado de la concertina |
