# REPORTE FOTOGRÁFICO - Sistema de Obras Civiles / Seguridad Exterior

Nombre de la Estacion: TOMAS  
Nombre de Localidad: TOMAS  
Fecha: 26/06/2026 - 26/06/2026  
Direccion: CENTRO POBLADO TOMAS  
ID site: LI5648  
CRQ: CRQ000000088854

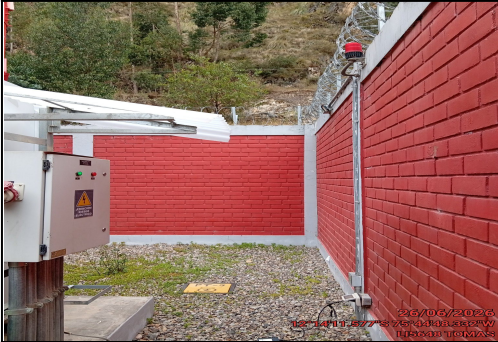
### ANTES

## REVISION DEL ESTADO DE COLUMNAS Y VIGAS

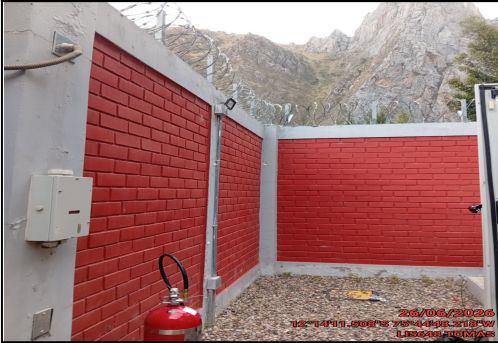
### ANTES

## REVISION DEL ESTADO DEL CERCO PERIMETRICO

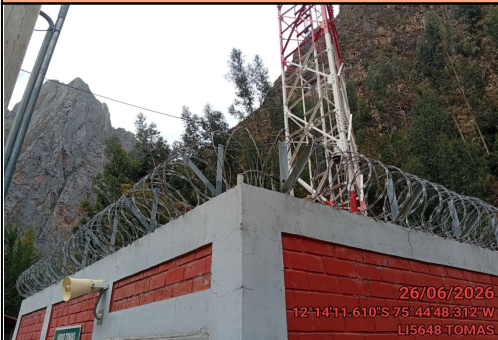
### ANTES

## REVISION DEL ESTADO DE LA CONCERTINA
