## REPORTE FOTOGRÁFICO - Sistema de Climatización A/A

**Nombre de la Estación:** HUARACHIRI  
**Nombre de Localidad:** SANGALLAYA  
**Fecha:** 26/06/2026 - 26/06/2026  
**Dirección:** CERRO CHUICOTO  
**ID site:** LI1032  
**CRQ:** CRQ000000088117

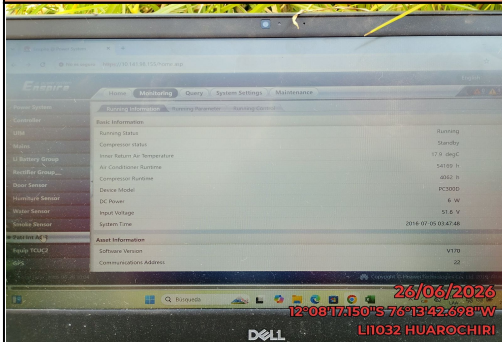
#### ANTES

### VERIFICACION DE PARAMETROS DE OPERACION: TEMPERATURA [°C]

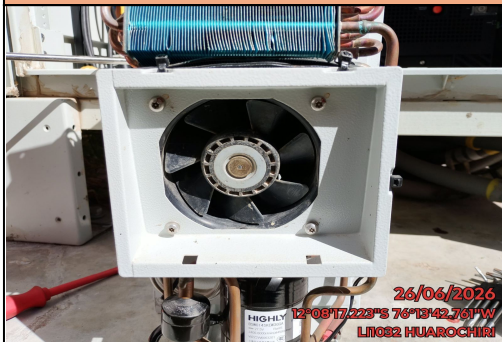
#### ANTES

### LIMPIEZA DE MOTOR DEL CONDENSADOR

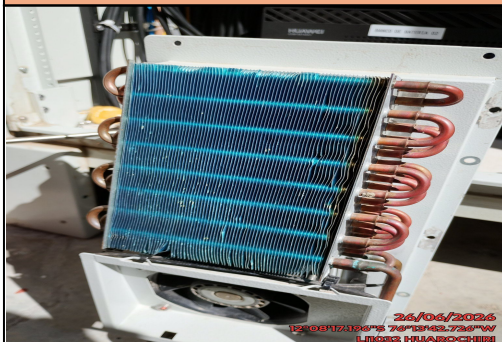
#### ANTES

### LIMPIEZA DE SERPENTIN DEL CONDENSADOR
