# REPORTE FOTOGRÁFICO - Sistema de Obras Civiles / Seguridad Exterior

Nombre de la Estacion: HUAROCHIRI  
Nombre de Localidad: SANGALLAYA  
Fecha: 26/06/2026 - 26/06/2026  
Direccion: CERRO CHUICOTO  
ID site: LI1032  
CRQ: CRQ000000088117

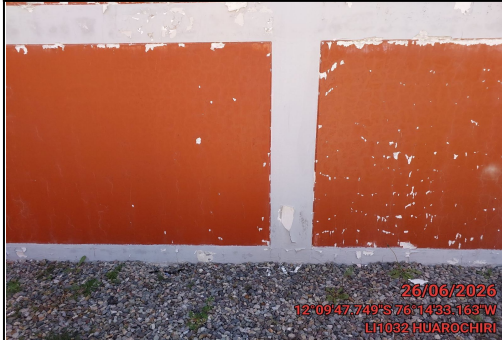
### ANTES

## REVISION DEL ESTADO DE COLUMNAS Y VIGAS

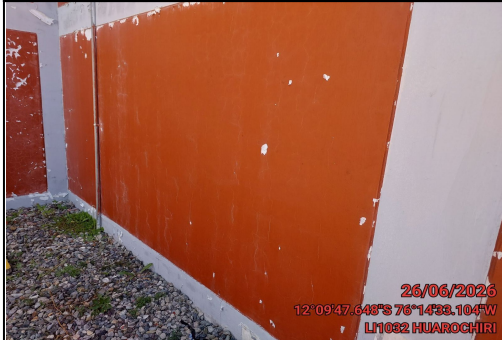
### ANTES

## REVISION DEL ESTADO DEL CERCO PERIMETRICO

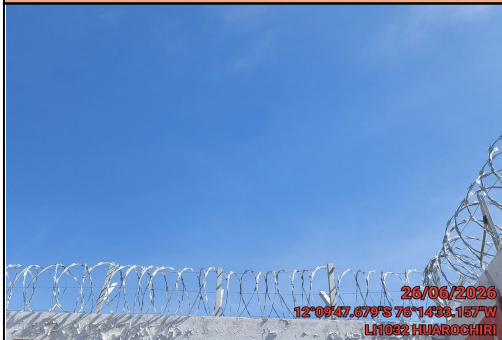
### ANTES

## REVISION DEL ESTADO DE LA CONCERTINA
