## REPORTE FOTOGRÁFICO - Sistema de Seguridad Física Interior

Nombre de la Estación: HUMAYA  
Nombre de Localidad: HUAURA  
Fecha: 26/06/2026 - 26/06/2026  
Dirección: CERRO HUMAYA  
ID site: LI1033  
CRQ: CRQ000000087847

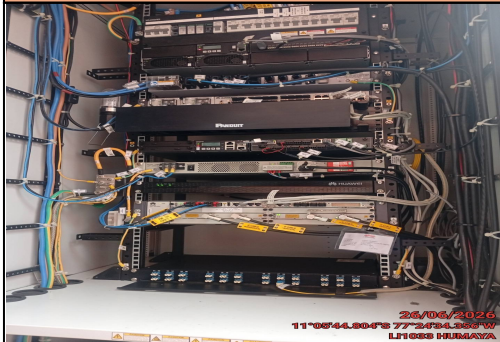
#### ANTES

### LIMPIEZA GENERAL DE LOS EQUIPOS DEL SISTEMA

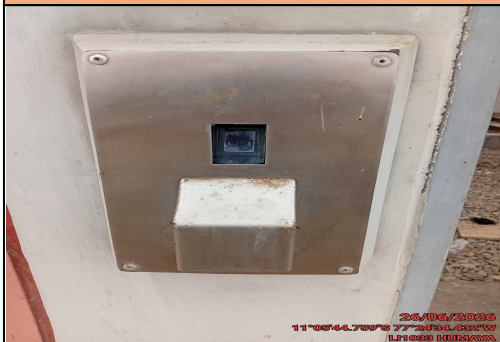
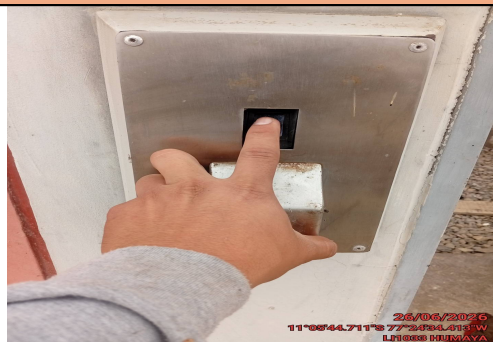
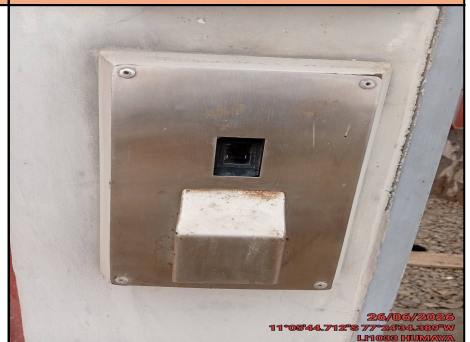
### REVISIÓN DEL BUEN FUNCIONAMIENTO DE LA LECTORA

| CHECKLIST - SISTEMA DE SEGURIDAD | | |
|---|---|---|
| Lector de Huella | OK | Verificar el buen funcionamiento de la lectora |

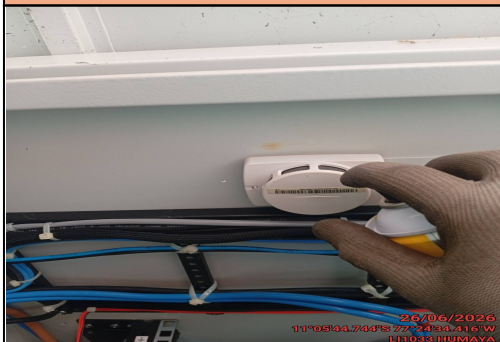
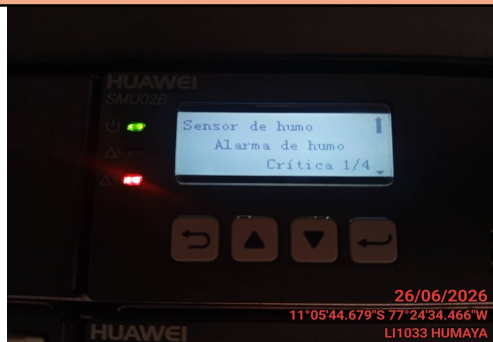
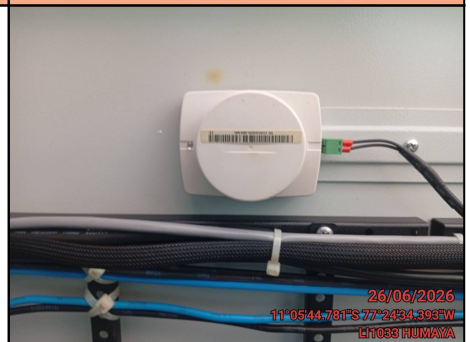
### REVISIÓN DEL FUNCIONAMIENTO DEL SENSOR DE HUMO

| CHECKLIST - SISTEMA DE SEGURIDAD | | |
|---|---|---|
| Sensor de Humo | OK | Revisión estado del sensor de Humo |
| Sensor de Humo | OK | Verificar activación de la sirena y alarma generada en NOC |

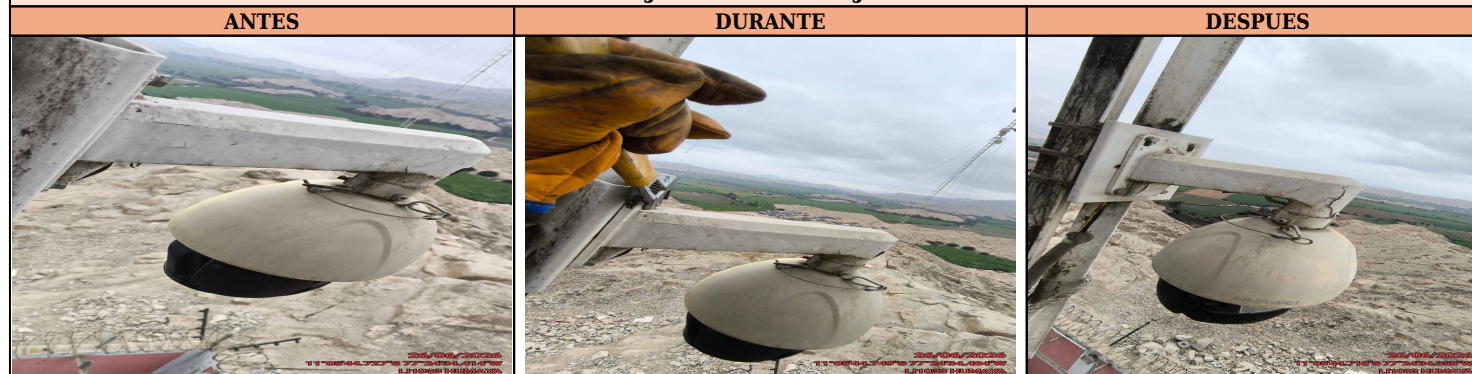
### REVISIÓN DE SUJECCIÓN Y ANCLAJES DE CÁMARA

| CHECKLIST - SISTEMA DE SEGURIDAD | | |
|---|---|---|
| Cámara | OK | Revisión de sujeción y anclajes de la Cámara |

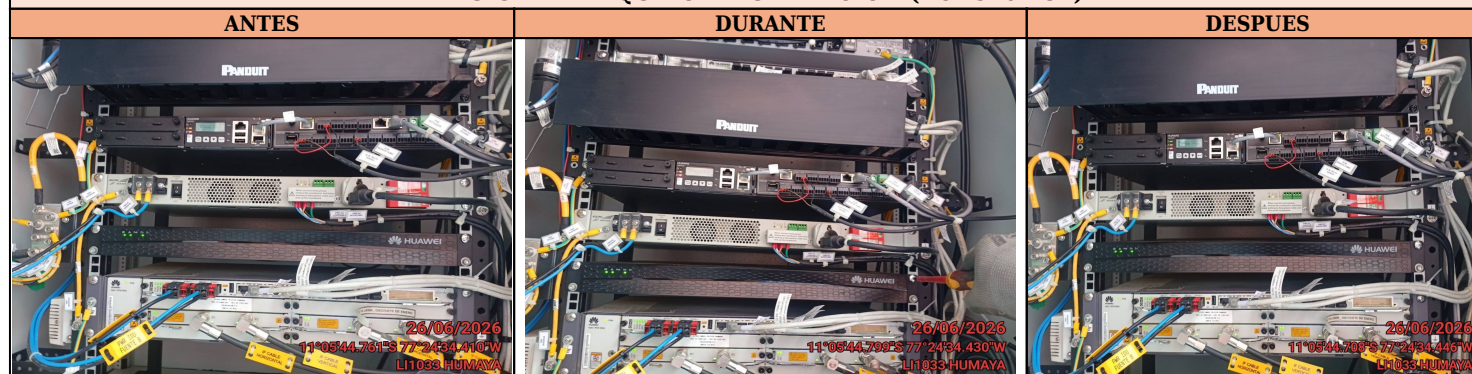
### REVISIÓN DEL EQUIPO DE GRABACIÓN (VCN510 - 8P)

| CHECKLIST - SISTEMA DE SEGURIDAD | | |
|---|---|---|
| Grabador de Video | OK | Verificar grabación local desde el NOC |

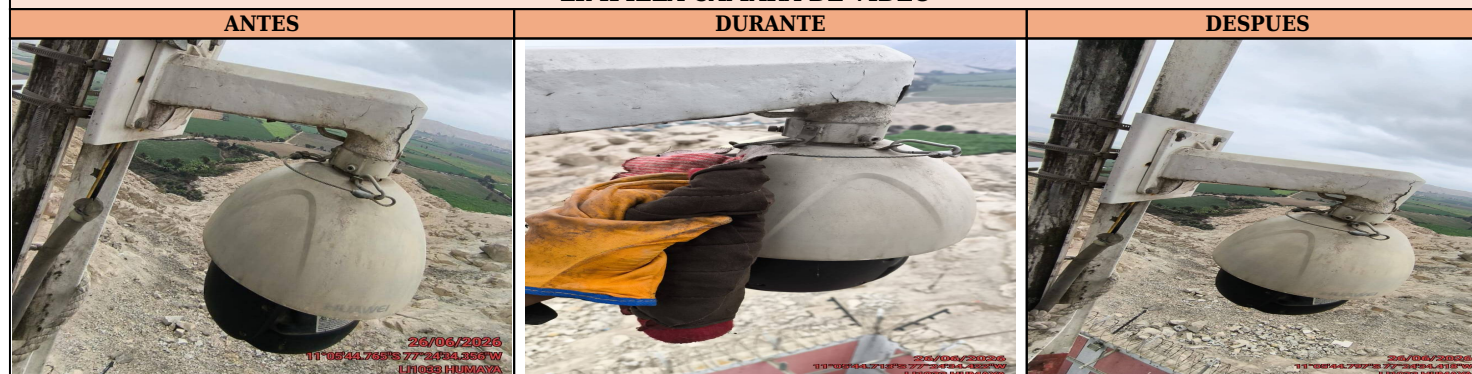
### LIMPIEZA CÁMARA DE VIDEO

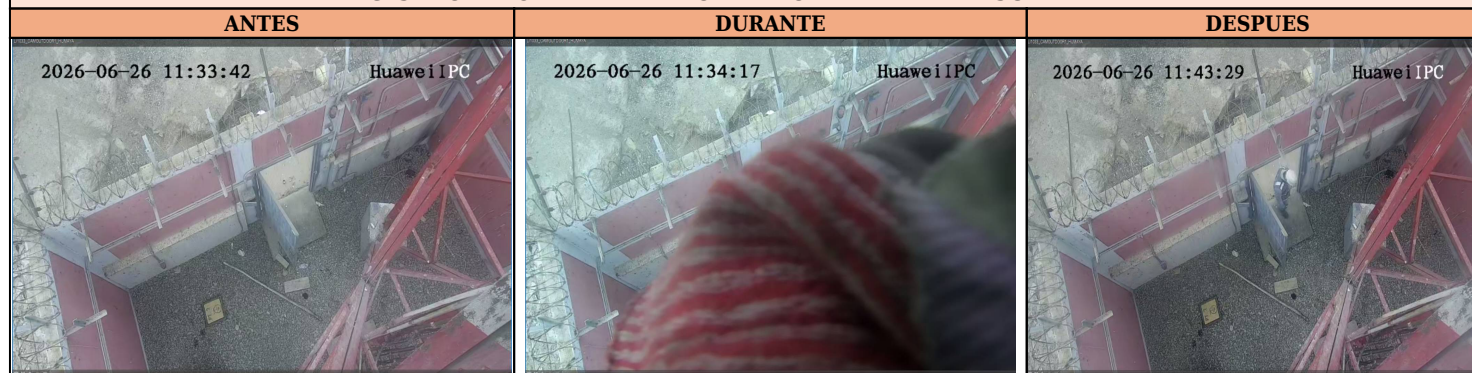
### REGISTRO DE CÁMARA AL MOMENTO DE REALIZAR SU LIMPIEZA

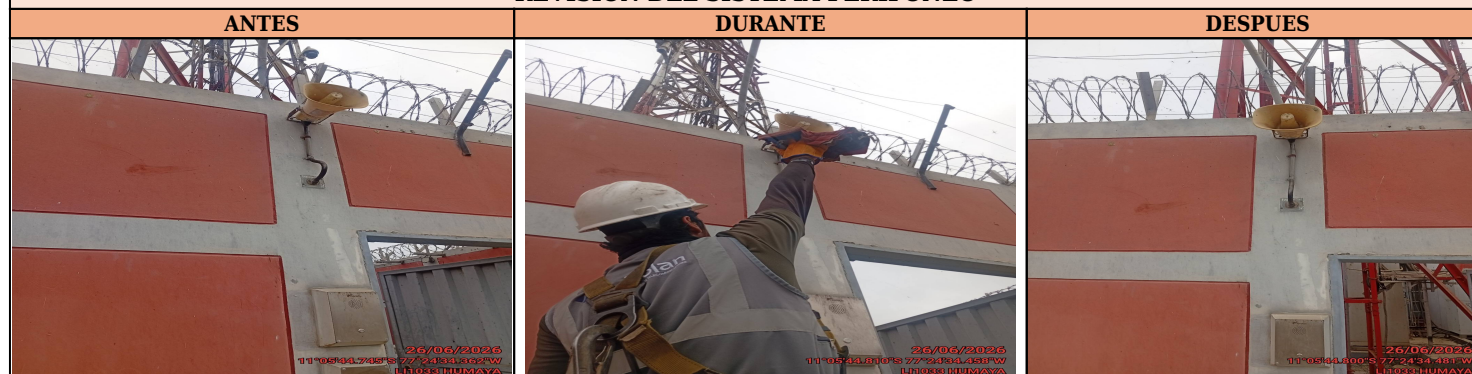
### REVISIÓN DEL SISTEMA PERIFONEO
