## REPORTE FOTOGRÁFICO - SPD y Tableros Eléctricos

**Nombre de la Estación:** LLAMAHUACA  
**Nombre de Localidad:** SUPE  
**Fecha:** 26/06/2026 - 26/06/2026  
**Dirección:** CENTRO POBLADO LLAMAHUACA  
**ID site:** LI5657  
**CRQ:** CRQ000000087777

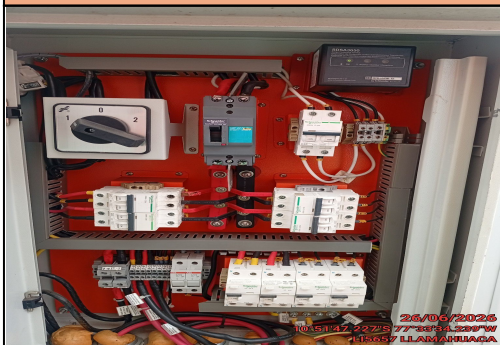
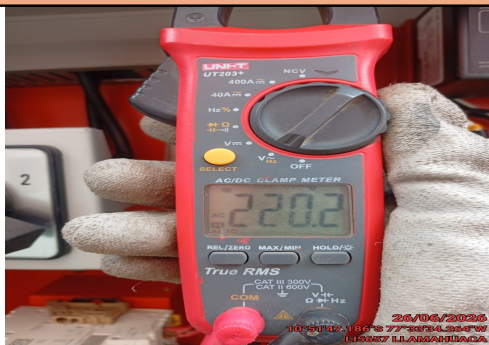
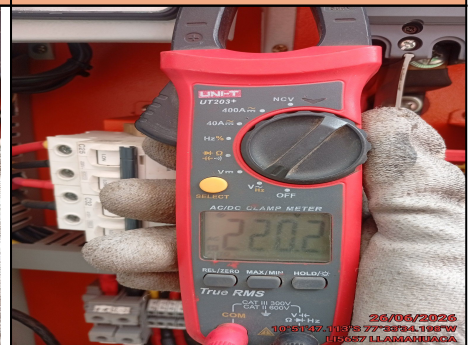
### VERIFICACIÓN DE PARÁMETRO DE OPERACIÓN : VOLTAJE(V)

| CHECKLIST - TABLEROS ELÉCTRICOS | | |
|---|---|---|
| Voltaje Ac | OK | Verificar nivel de voltaje este dentro de rango de trabajo |
