## REPORTE FOTOGRÁFICO - TORRES

**Nombre de la Estación:** HUMAYA  
**Nombre de Localidad:** HUAURA  
**Fecha:** 26/06/2026 - 26/06/2026  
**Dirección:** CERRO HUMAYA  
**ID site:** LI1033  
**CRQ:** CRQ000009087847

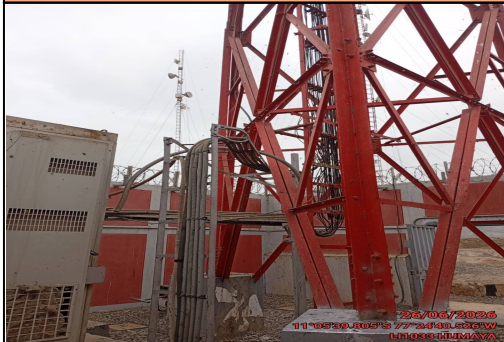
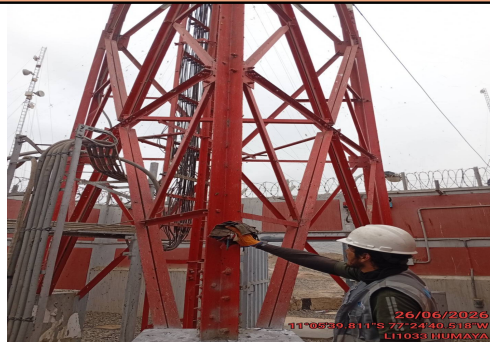
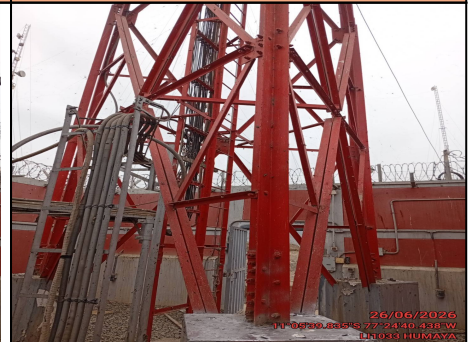
### PINTURA Y GALVANIZADO: VERIFICAR EL ESTADO DE LA PINTURA Y GALVANIZADO

| CHECKLIST - TORRES | | |
|---|---|---|
| Pintura | OK | Verificar visualmente el estado de pintado y realizar el resane de existir puntos con presencia de corrosión |

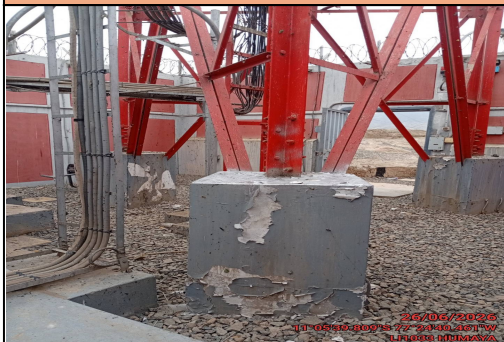
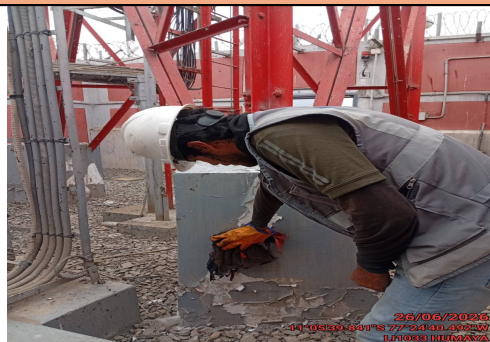
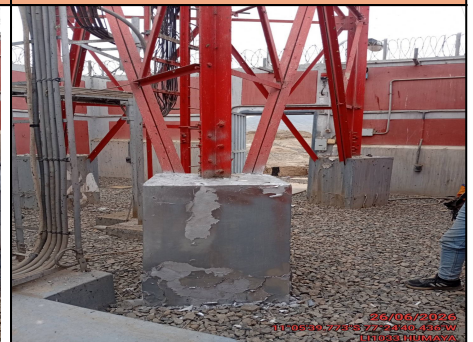
### BASES DEL CONCRETO: REVISION DEL ESTADO DE LAS BASES DEL CONCRETO

| CHECKLIST - TORRES | | |
|---|---|---|
| Bases | OK | Verificar las bases de la torre |

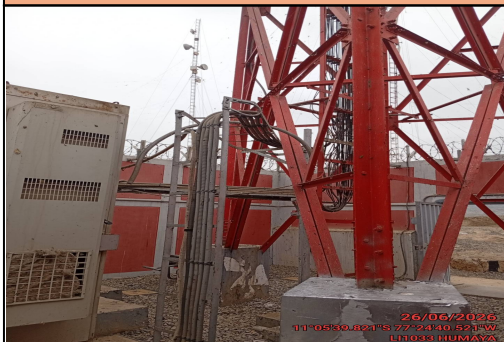
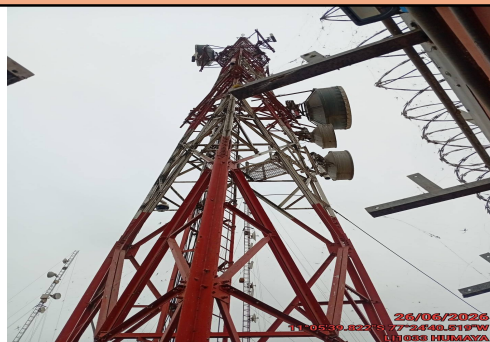
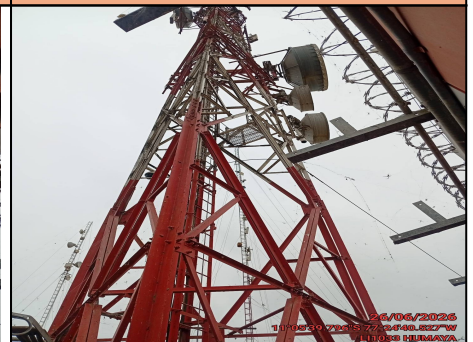
### PERFILES Y CUERPOS: REVISION DE LOS PERFILES, CUERPOS

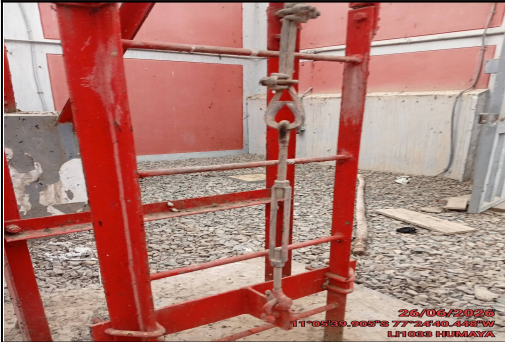
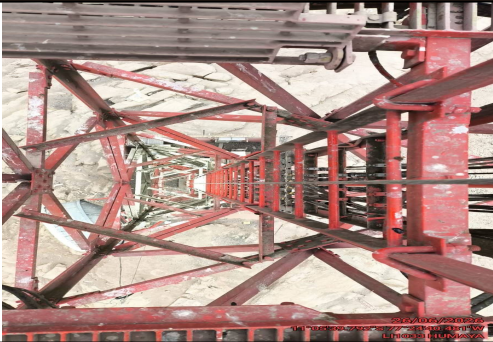
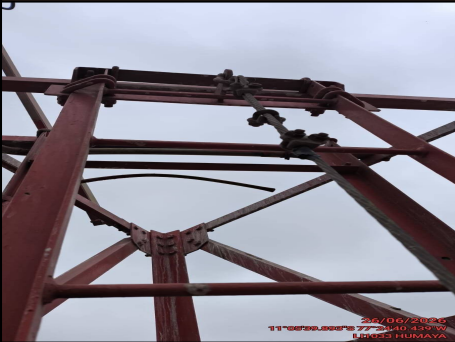
ESCALERILLA: REVISION DEL ESTADO DE LAS ESCALERILLAS

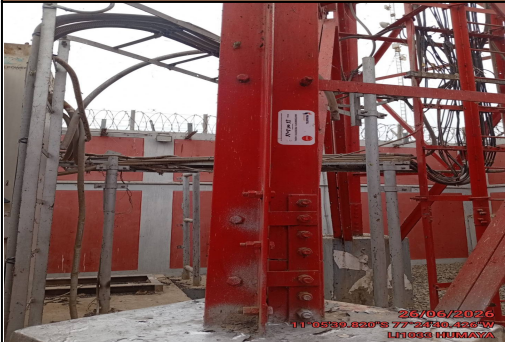
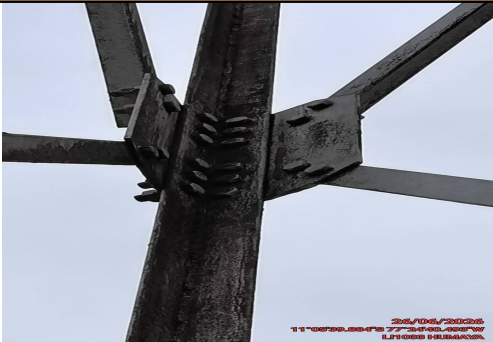
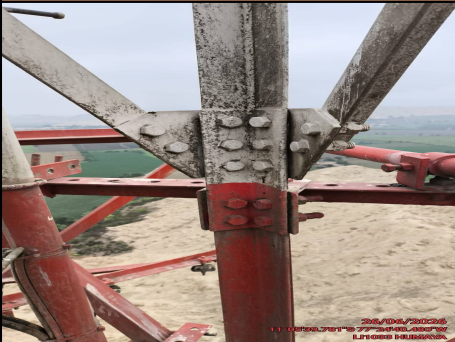
PERNOS Y TUERCAS: REVISION DEL ESTADO DE LOS PERNOS Y LAS TUERCAS

| CHECKLIST - TORRES | | |
|---|---|---|
| Pernos | OK | Realizar inspección visual y ajuste de pernos |

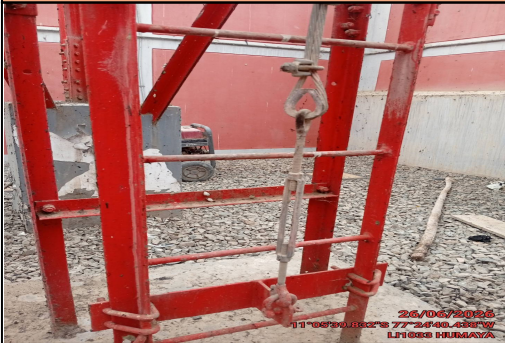
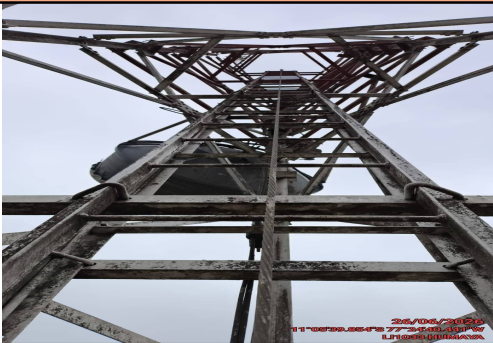
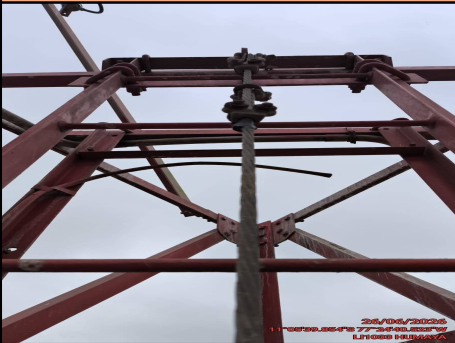
LINEA DE VIDA: REVISION DEL ESTADO DE LA LINEA DE VIDA

| CHECKLIST - TORRES | | |
|---|---|---|
| Línea de vida | OK | Verificar y ajustar la línea de vida |
