## REPORTE FOTOGRÁFICO - SUPERVISION

Nombre de la Estacion: HUMAYA  
Nombre de Localidad: HUAURA  
Fecha: 26/06/2026 - 26/06/2026  
Direccion: CERRO HUMAYA  
ID site: LI1033  
CRQ: CRQ000000087847

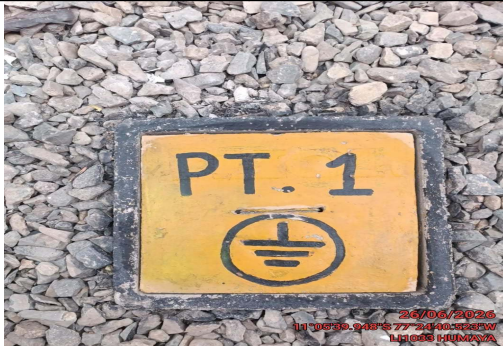
FOTO 1

### TAPAS STAP: PINTADO DE TAPAS SEGUN PLANO SPAT

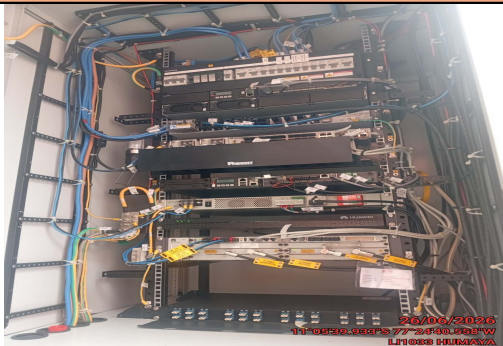
FOTO 1

### LIMPIEZA GABINETE: LIMPIEZA DENTRO, PARTE POSTERIOR, PARTE BAJA Y ENTRE LOS GABINETES

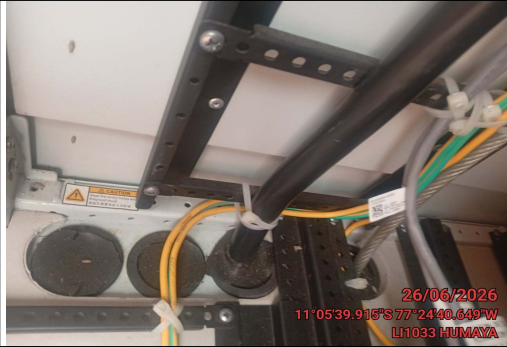
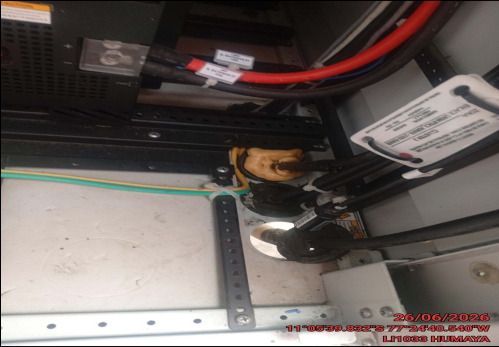
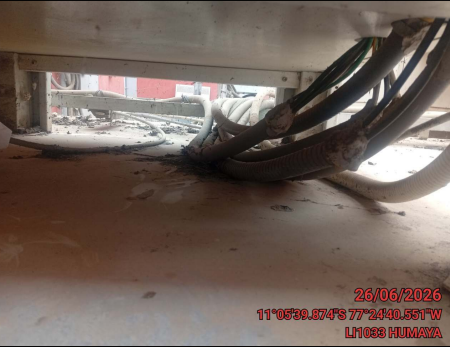
| SELLADO: SELLADO DE EQUIPOS Y DUCTOS POR DONDE INGRESAN LOS CABLES AL GABINETE (CON SIKAFLEX) | | |

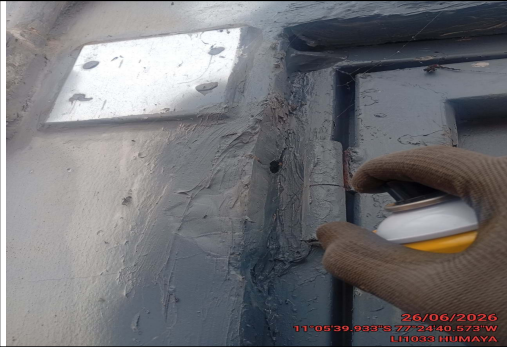
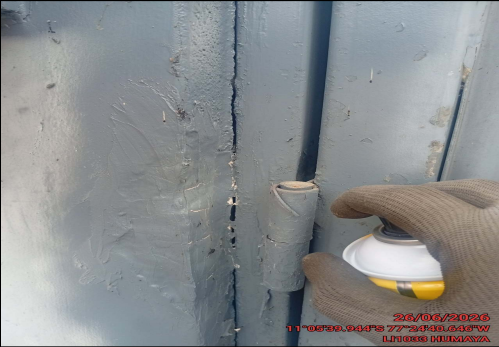
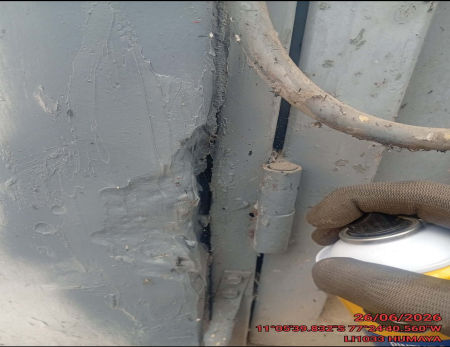
| ACEITADO: ACEITADO DE PUERTAS Y CANDADOS | | |

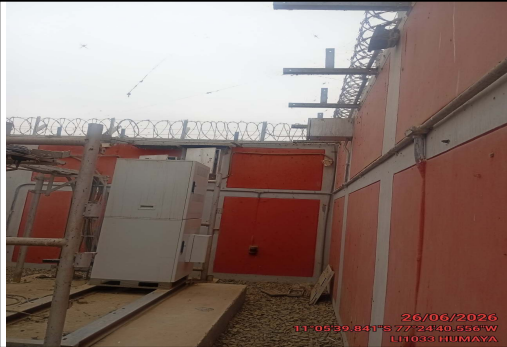
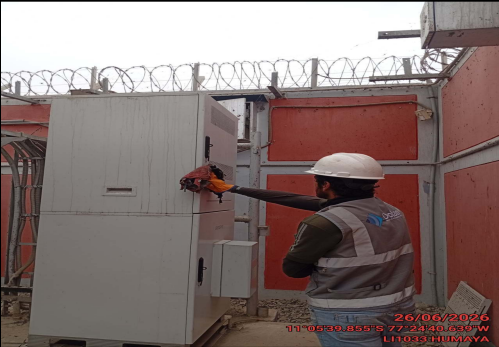
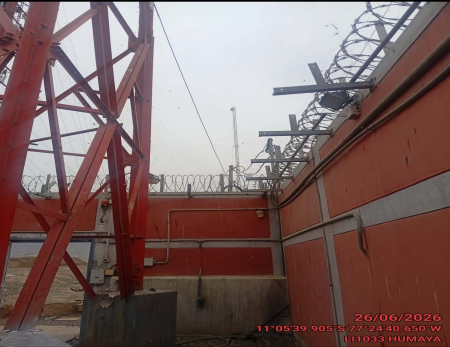
| LIMPIEZA INTERIOR: LIMPIEZA INTERIOR DEL SITE / DESMALEZADO | | |

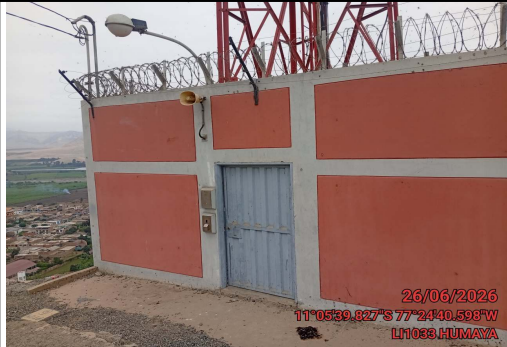
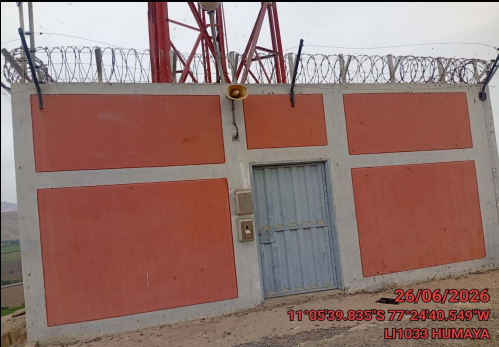
| LIMPIEZA EXTERIOR: LIMPIEZA EXTERIOR DEL SITE / DESMALEZADO | | |

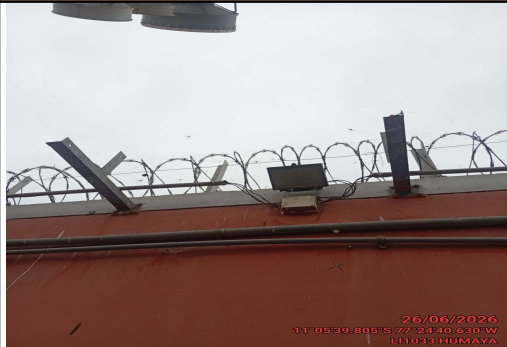
FOTO 1

REVISION DEL ESTADO DE LUMINARIA DE EMERGENCIA (LUMINARIA ENCENDIDA Y APAGADA)

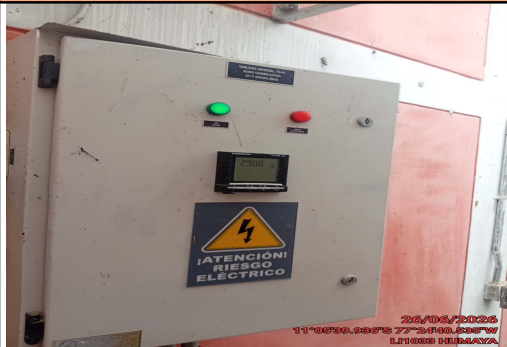
FOTO 1

TABLERO PRONATEL: REVISION DEL ESTADO FISICO DE TABLERO (CORROSION / OXIDO)

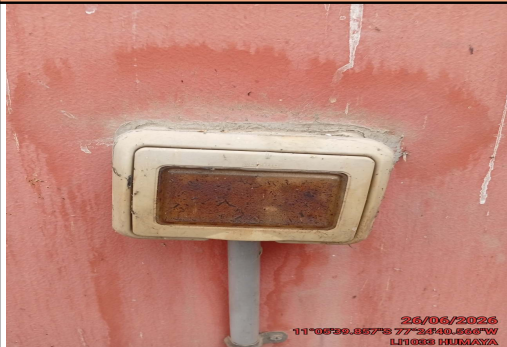
FOTO 1

TOMACORRIENTES: REVISION DEL ESTADO FISICO DE TOMACORRIENTES

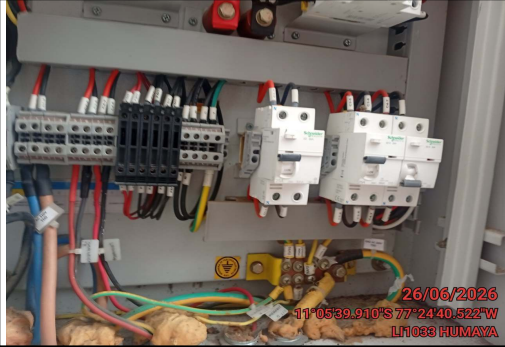
**FOTO 1**

**BORNERAS: DETECCION DE TERMINALES DE CABLES EN TABLERO GENERAL SIN BORNERA**

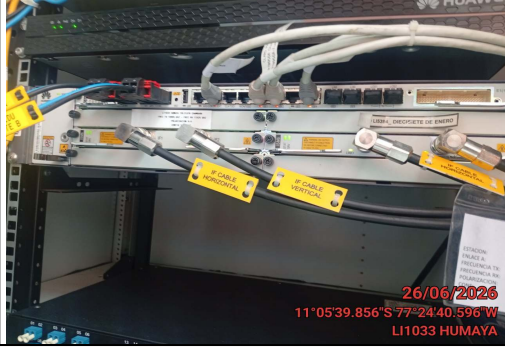
**FOTO 1**

**CONECTORES: DETECCION DE CONECTORES FI EN IDU SIN PROTECCION DE MANGA TERMOCONTRAIBLE**
