## REPORTE FOTOGRÁFICO - TORRES

**Nombre de la Estación:** HUAROCHIRI  
**Nombre de Localidad:** SANGALLAYA  
**Fecha:** 26/06/2026 - 26/06/2026  
**Dirección:** CERRO CHUICOTO  
**ID site:** LI1032  
**CRQ:** CRQ000000088117

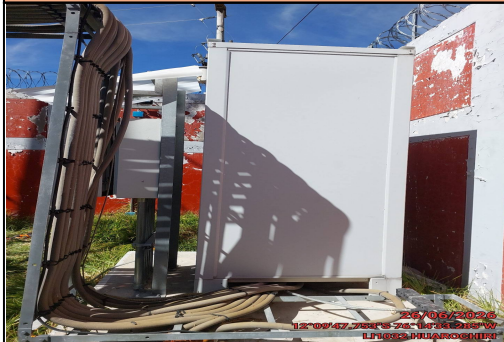
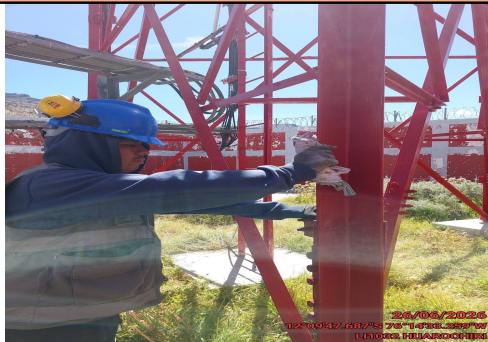
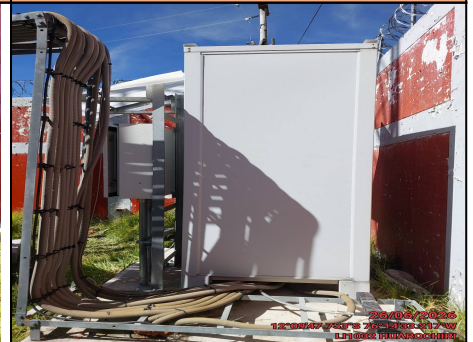
### PINTURA Y GALVANIZADO: VERIFICAR EL ESTADO DE LA PINTURA Y GALVANIZADO

| CHECKLIST - TORRES | | |
|---|---|---|
| Pintura | OK | Verificar visualmente el estado de pintado y realizar el resane de existir puntos con presencia de corrosión |

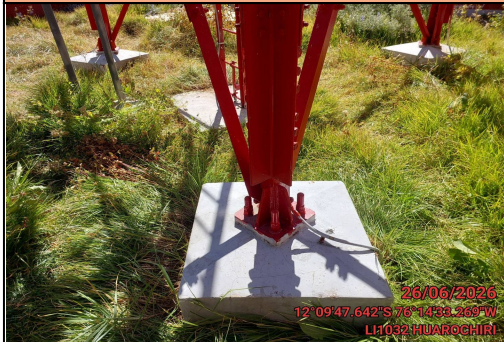
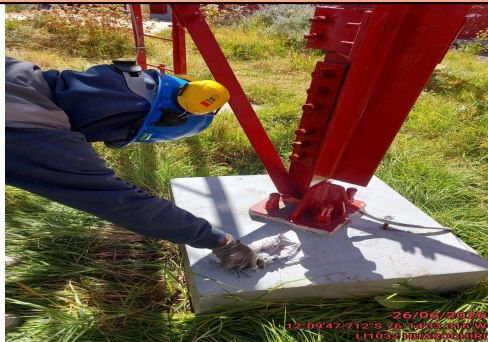
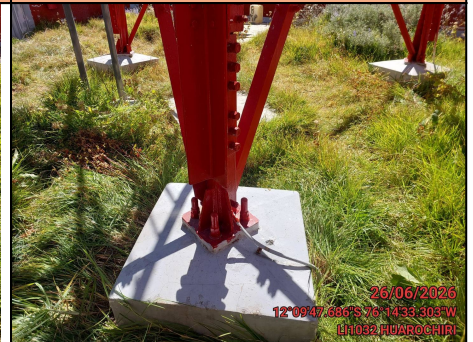
### BASES DEL CONCRETO: REVISION DEL ESTADO DE LAS BASES DEL CONCRETO

| CHECKLIST - TORRES | | |
|---|---|---|
| Bases | OK | Verificar las bases de la torre |

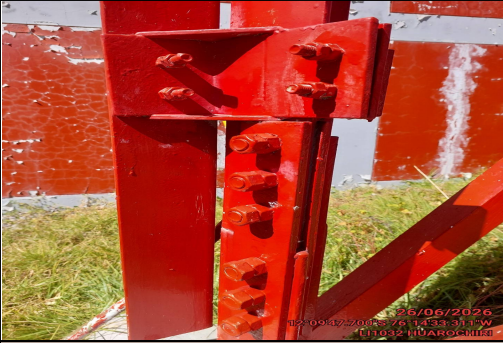
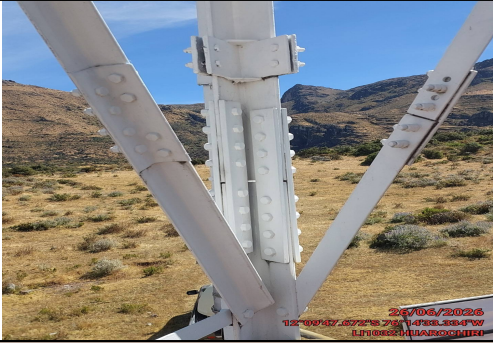
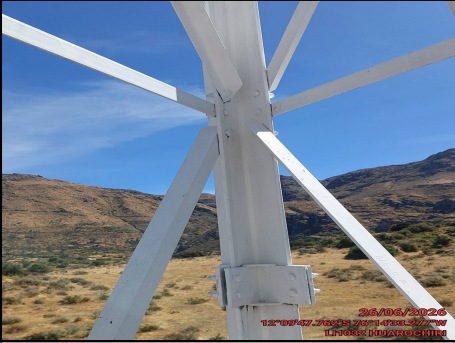
PERNOS Y TUERCAS: REVISION DEL ESTADO DE LOS PERNOS Y LAS TUERCAS

| CHECKLIST - TORRES | | |
|---|---|---|
| Pernos | OK | Realizar inspección visual y ajuste de pernos |

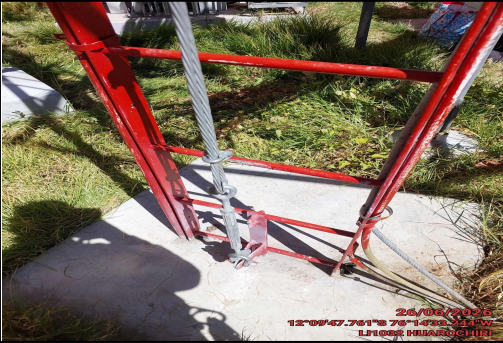
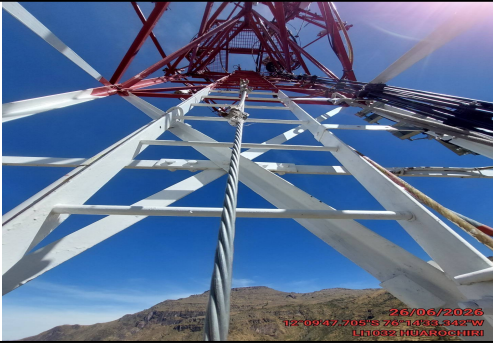
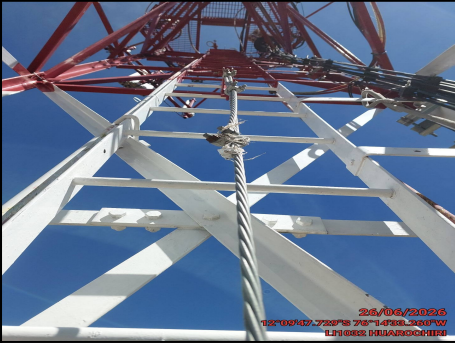
LINEA DE VIDA: REVISION DEL ESTADO DE LA LINEA DE VIDA

| CHECKLIST - TORRES | | |
|---|---|---|
| Línea de vida | OK | Verificar y ajustar la línea de vida |
