# REPORTE FOTOGRÁFICO - Sistema de Obras Civiles / Seguridad Exterior

Nombre de la Estacion: LLAMAHUACA  
Nombre de Localidad: SUPE  
Fecha: 26/06/2026 - 26/06/2026  
Direccion: CENTRO POBLADO LLAMAHUACA  
ID site: LI5657  
CRQ: CRQ000000087777

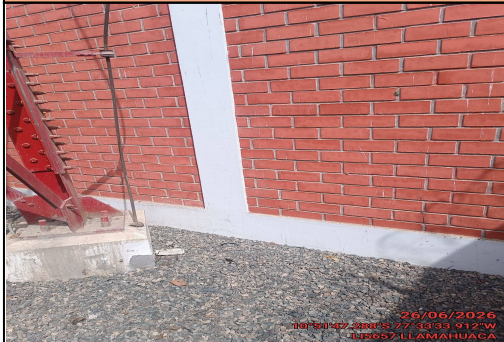
### ANTES

## REVISION DEL ESTADO DE COLUMNAS Y VIGAS

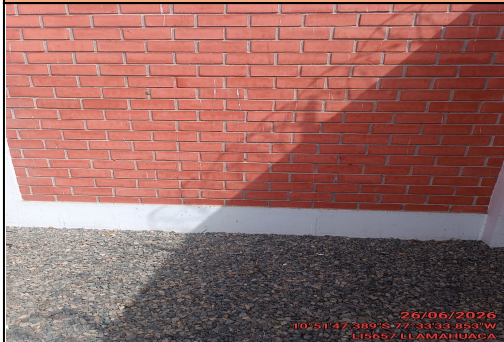
### ANTES

## REVISION DEL ESTADO DEL CERCO PERIMETRICO

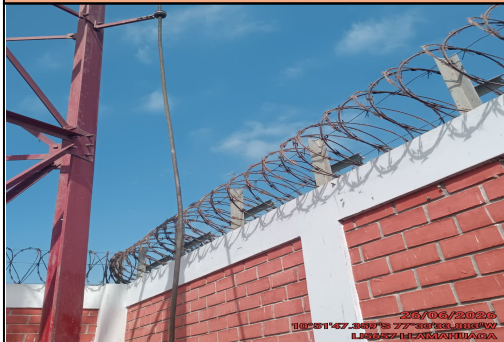
### ANTES

## REVISION DEL ESTADO DE LA CONCERTINA
