## REPORTE FOTOGRÁFICO - SUPERVISION

**Nombre de la Estacion:** LLAMAHUACA  
**Nombre de Localidad:** SUPE  
**Fecha:** 26/06/2026 - 26/06/2026  
**Direccion:** CENTRO POBLADO LLAMAHUACA  
**ID site:** LI5657  
**CRQ:** CRQ000000087777

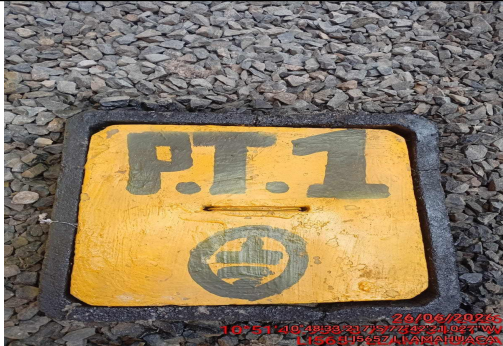
FOTO 1

### TAPAS STAP: PINTADO DE TAPAS SEGUN PLANO SPAT

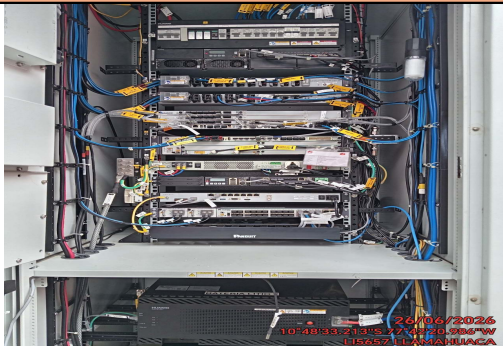
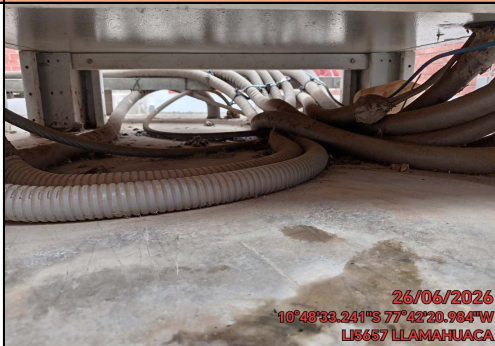
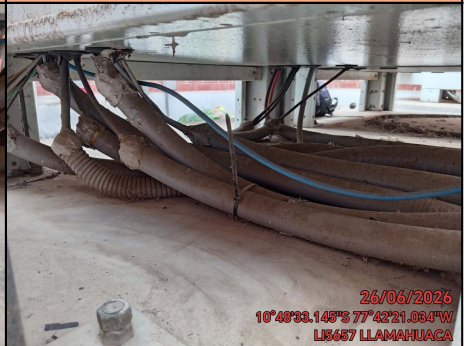
### LIMPIEZA GABINETE: LIMPIEZA DENTRO, PARTE POSTERIOR, PARTE BAJA Y ENTRE LOS GABINETES

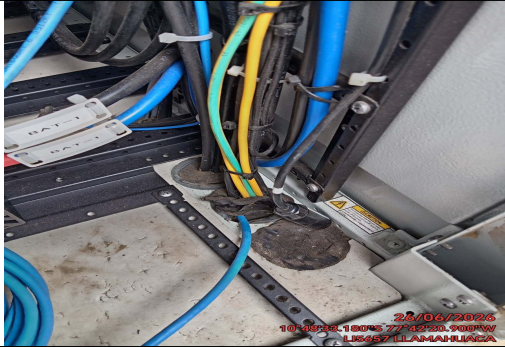
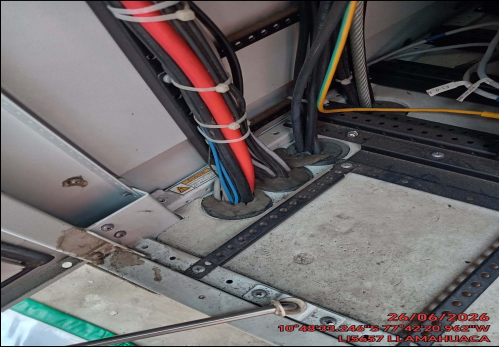
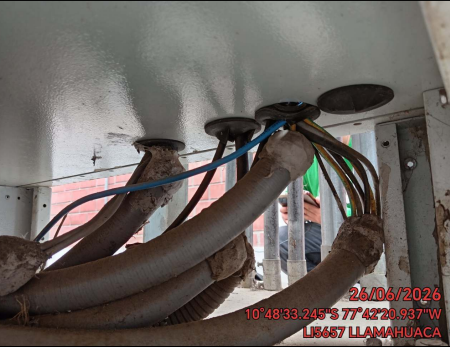
| SELLADO: SELLADO DE EQUIPOS Y DUCTOS POR DONDE INGRESAN LOS CABLES AL GABINETE (CON SIKAFLEX) | | |

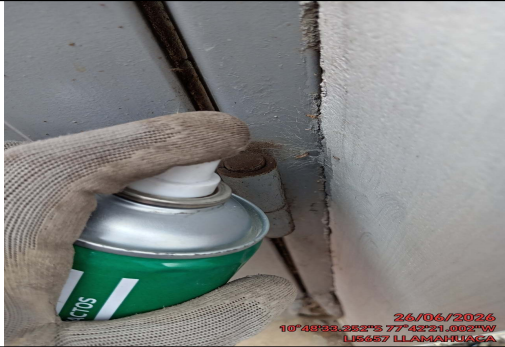
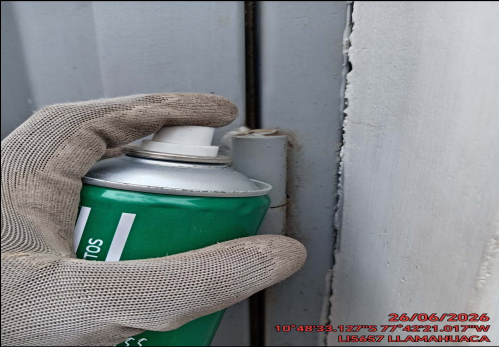
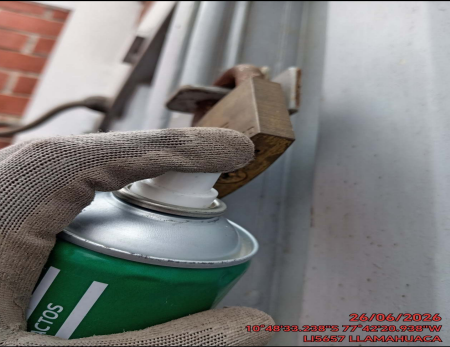
| SELLADO: SELLADO DE EQUIPOS Y DUCTOS POR DONDE INGRESAN LOS CABLES AL GABINETE (CON SIKAFLEX) | | |
|---|---|---|
| ACEITADO: ACEITADO DE PUERTAS Y CANDADOS | | |

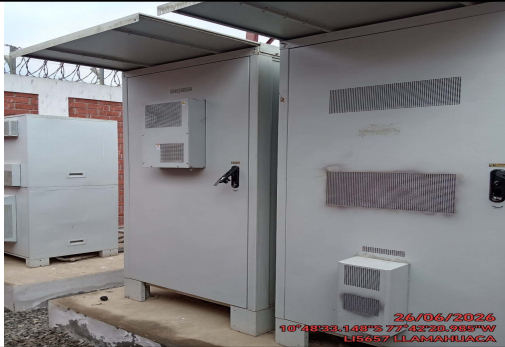
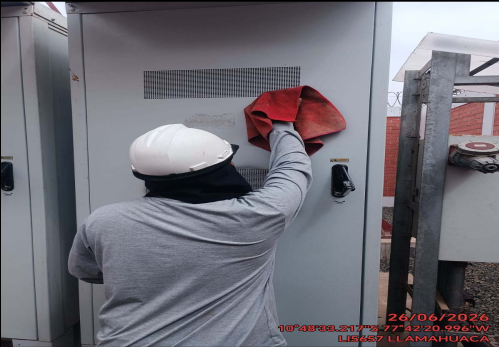
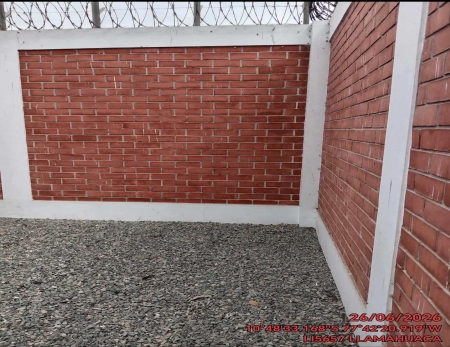
| SELLADO: SELLADO DE EQUIPOS Y DUCTOS POR DONDE INGRESAN LOS CABLES AL GABINETE (CON SIKAFLEX) | | |
|---|---|---|
| LIMPIEZA INTERIOR: LIMPIEZA INTERIOR DEL SITE / DESMALEZADO | | |

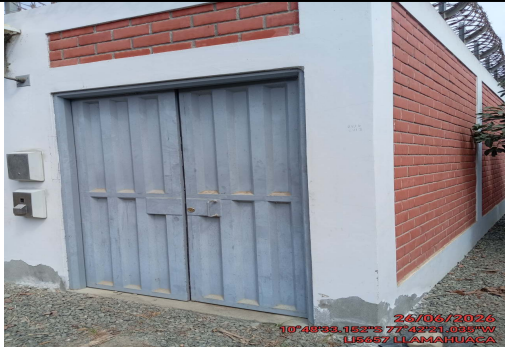
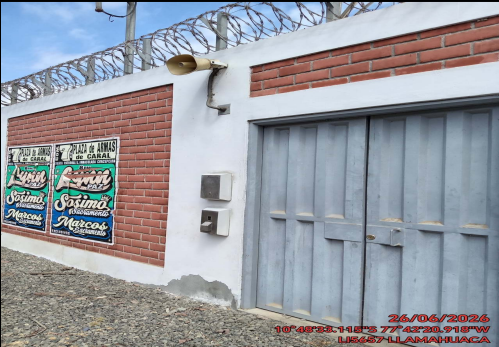
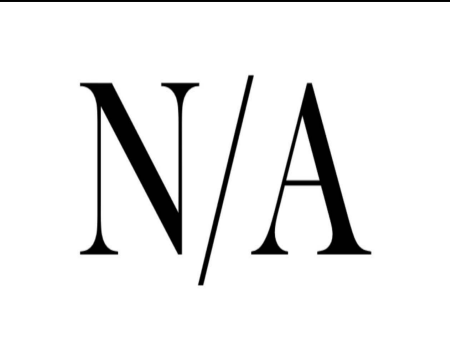
| SELLADO: SELLADO DE EQUIPOS Y DUCTOS POR DONDE INGRESAN LOS CABLES AL GABINETE (CON SIKAFLEX) | | |
|---|---|---|
| LIMPIEZA EXTERIOR: LIMPIEZA EXTERIOR DEL SITE / DESMALEZADO | | |

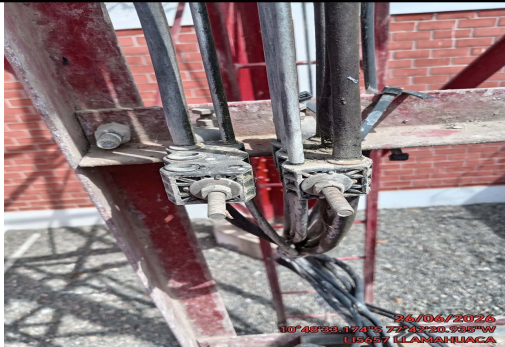
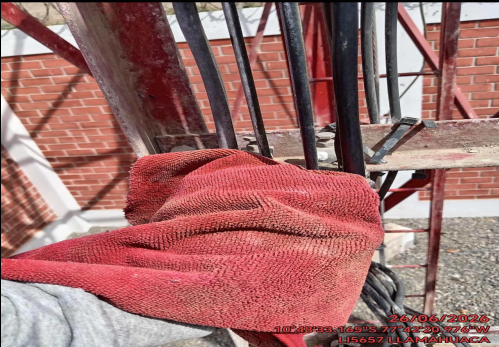
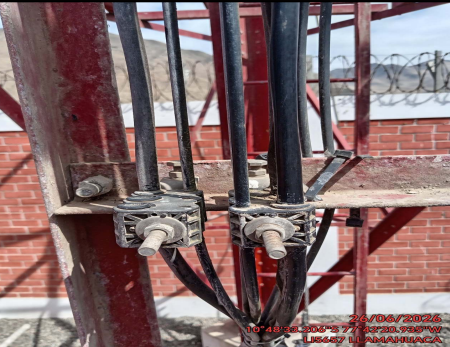
| SELLADO: SELLADO DE EQUIPOS Y DUCTOS POR DONDE INGRESAN LOS CABLES AL GABINETE (CON SIKAFLEX) | | |
|---|---|---|
| CLAMPS: REVISION DE CLAMPS EN CABLES IF, FO Y ENERGIZADO DE RRU's | | |

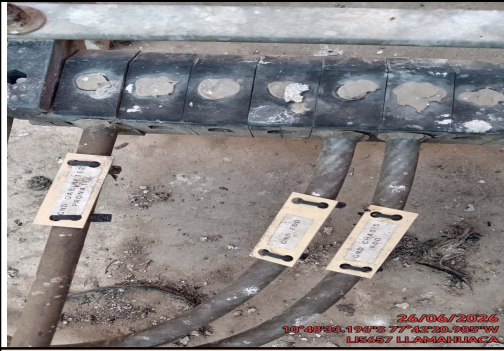
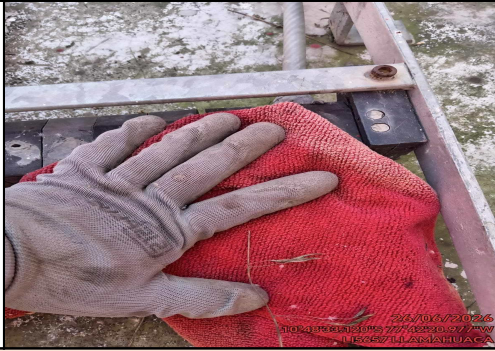
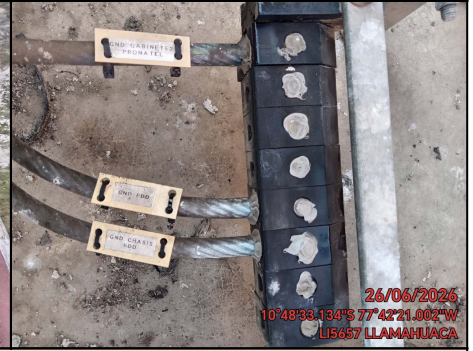
## GROUNDING KIT: REVISION DE ATERRAMIENTO DE CABLES IF, FO Y ENERGIZADO DE RRUs

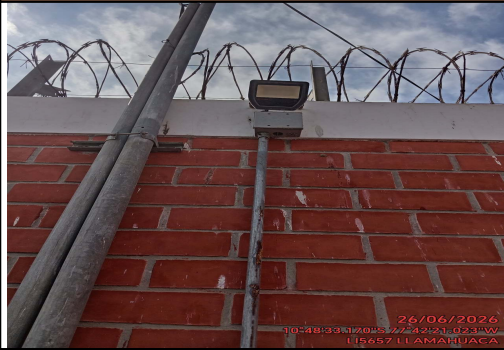
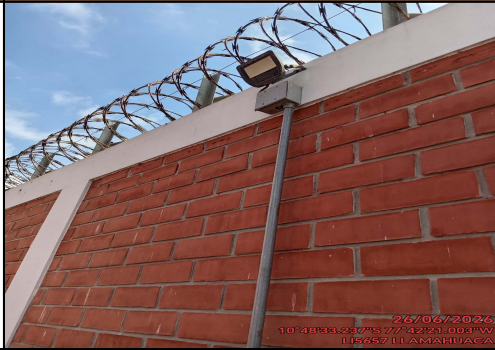
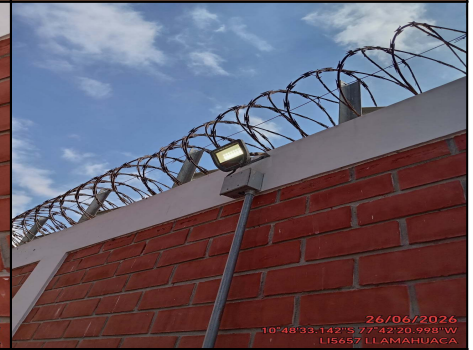
## REVISION DEL ESTADO DE LUMINARIA DE EMERGENCIA (LUMINARIA ENCENDIDA Y APAGADA)

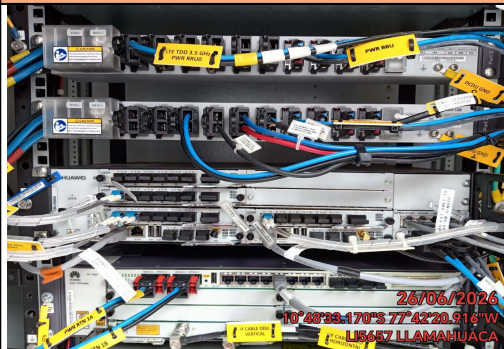
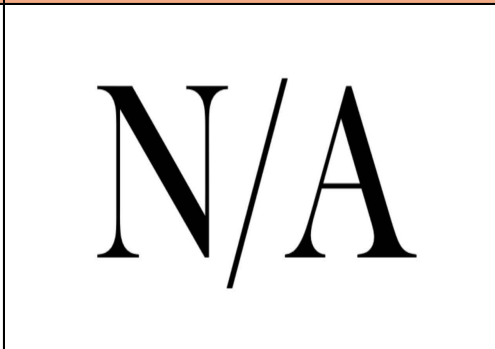
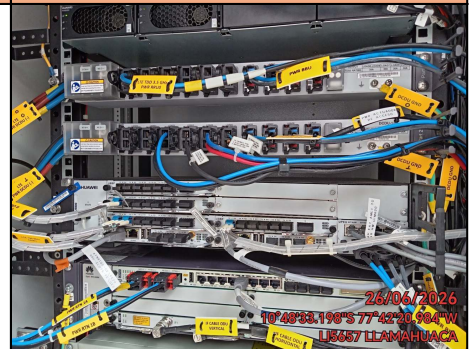
## ETIQUETADO DE DATOS, POWER, TIERRA DE IDU Y TIERRA DE BBU CORRECTAMENTE ETIQUETADOS

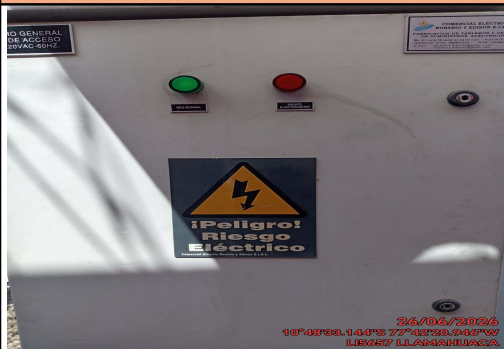
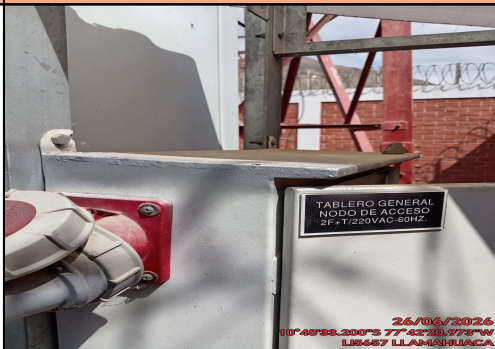
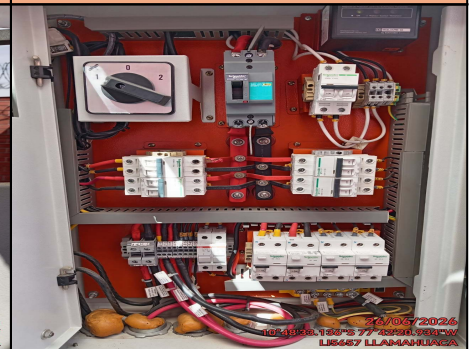
## TABLERO PRONATEL: REVISION DEL ESTADO FISICO DE TABLERO (CORROSION / OXIDO)

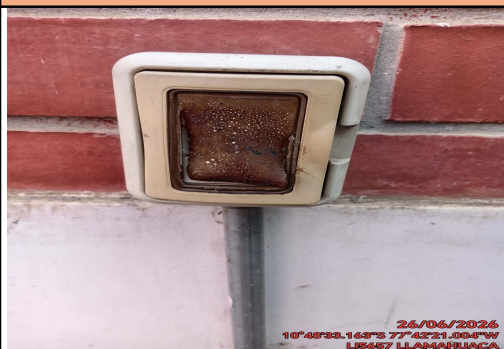
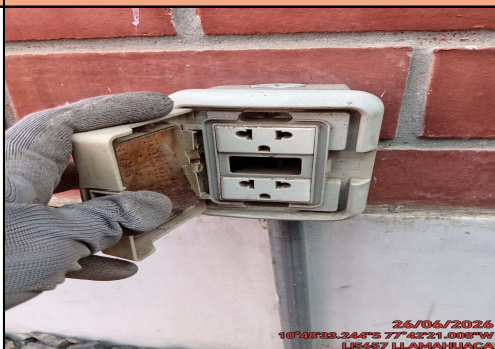
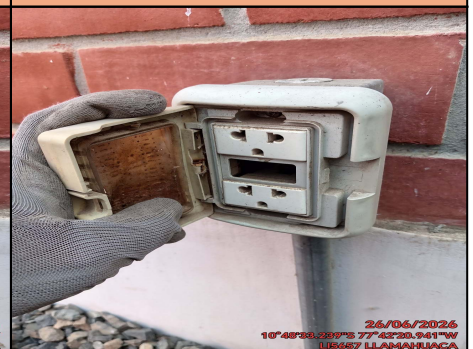
## TOMACORRIENTES: REVISION DEL ESTADO FISICO DE TOMACORRIENTES

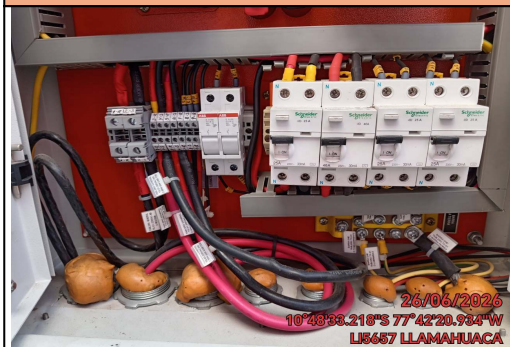
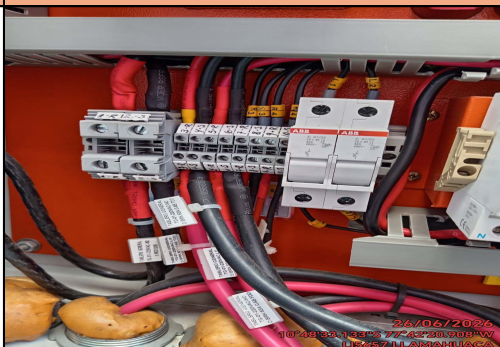
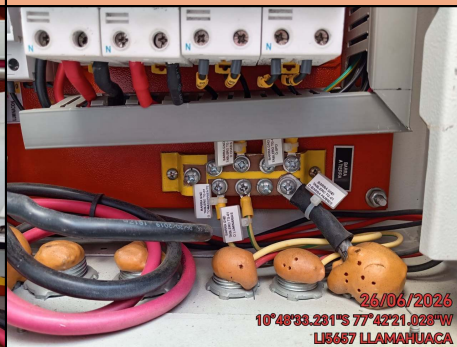
**BORNERAS: DETECCION DE TERMINALES DE CABLES EN TABLERO GENERAL SIN BORNERA**

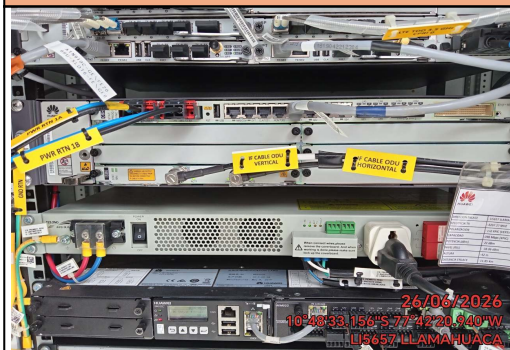
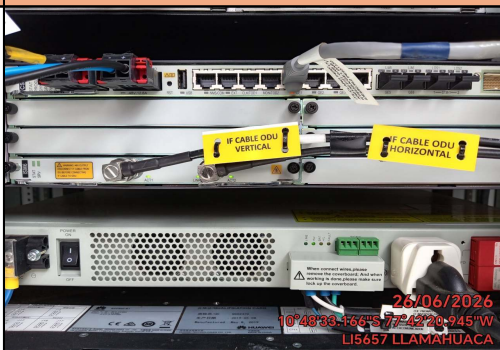
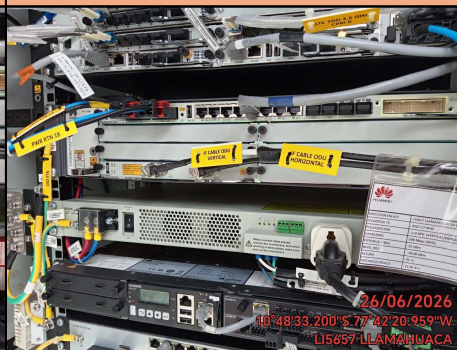
**CONECTORES: DETECCION DE CONECTORES FI EN IDU SIN PROTECCION DE MANGA TERMOCONTRAIBLE**
