# REPORTE FOTOGRÁFICO - Sistema de Obras Civiles / Seguridad Exterior

Nombre de la Estacion: CALDERA  
Nombre de Localidad: HUAURA  
Fecha: 29/06/2026 - 29/06/2026  
Direccion: CENTRO POBLADO CALDERA  
ID site: LI5329  
CRQ: CRQ000000089930

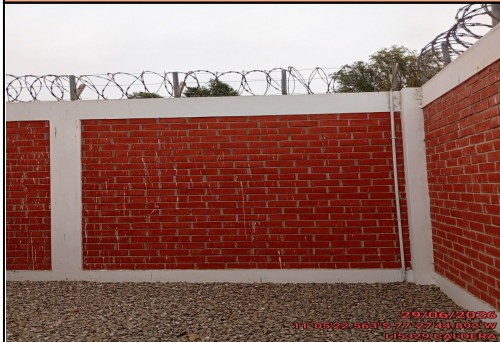
### ANTES

## REVISION DEL ESTADO DE COLUMNAS Y VIGAS

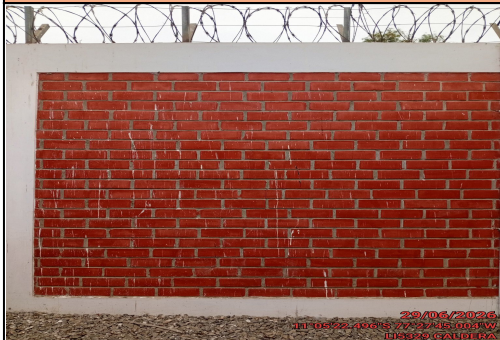
### ANTES

## REVISION DEL ESTADO DEL CERCO PERIMETRICO

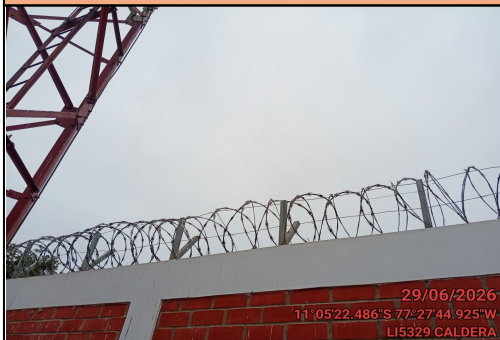
### ANTES

## REVISION DEL ESTADO DE LA CONCERTINA

| CHECKLIST - OBRA CIVIL | | |
|---|---|---|
| Concertina | OK | Verificar el estado de la concertina |
