## REPORTE FOTOGRÁFICO - SUPERVISION

**Nombre de la Estacion:** LOS LAURELES SUR  
**Nombre de Localidad:** CHANCAY  
**Fecha:** 29/06/2026 - 29/06/2026  
**Dirección:** CP LOS LAURELES SUR  
**ID site:** LI5113  
**CRQ:** CRQ000000089827

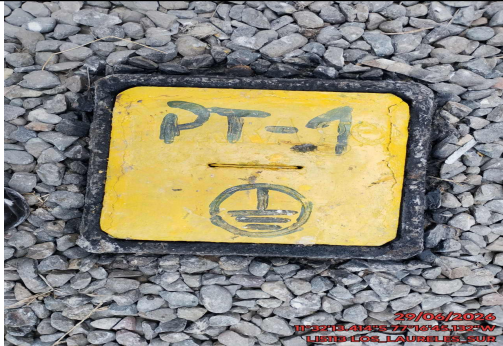
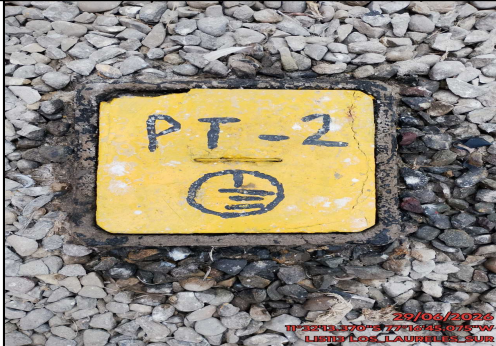
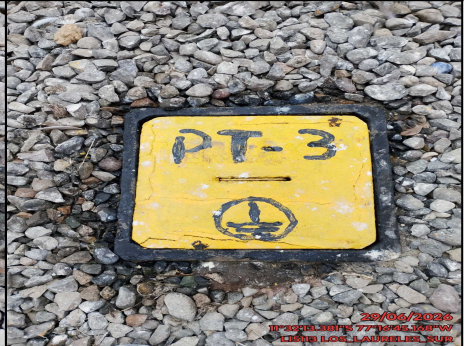
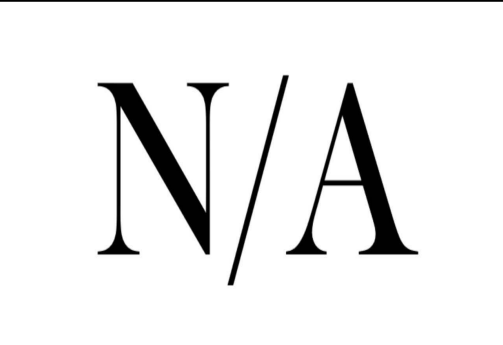
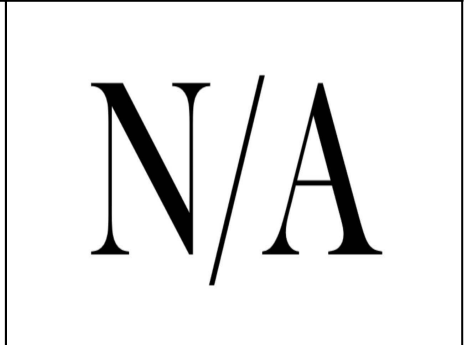
### TAPAS STAP: PINTADO DE TAPAS SEGUN PLANO SPAT

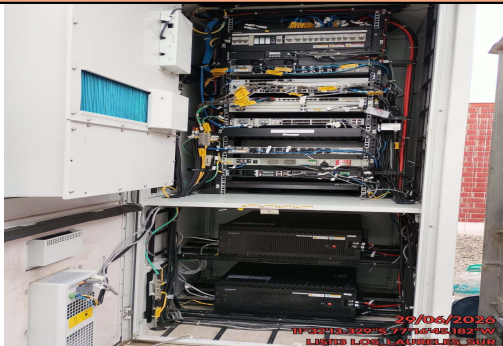
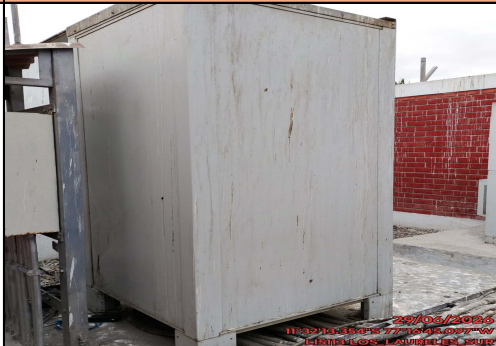
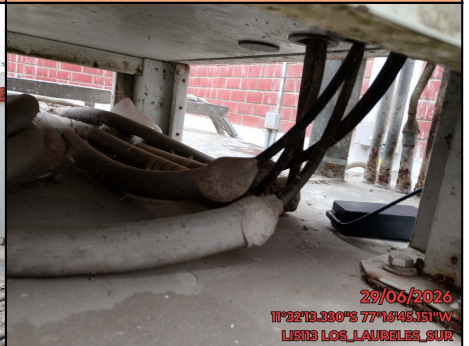
### LIMPIEZA GABINETE: LIMPIEZA DENTRO, PARTE POSTERIOR, PARTE BAJA Y ENTRE LOS GABINETES

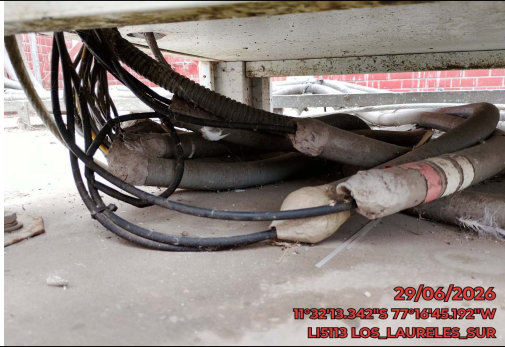
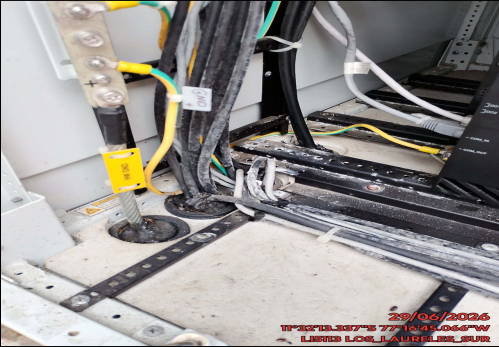
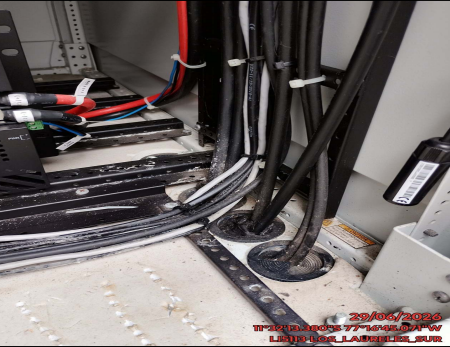
| SELLADO: SELLADO DE EQUIPOS Y DUCTOS POR DONDE INGRESAN LOS CABLES AL GABINETE (CON SIKAFLEX) | | |

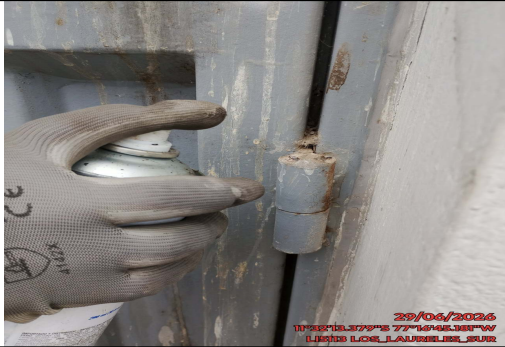
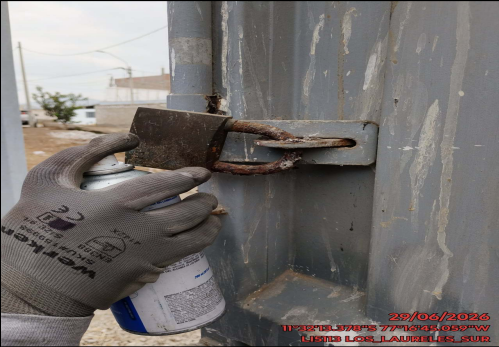
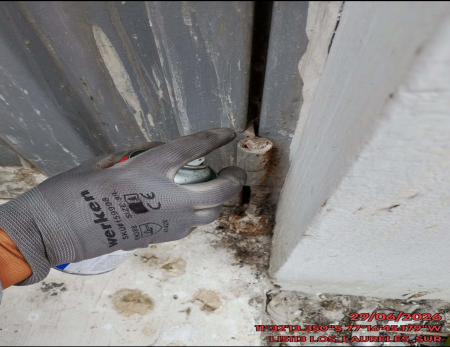
| SELLADO: SELLADO DE EQUIPOS Y DUCTOS POR DONDE INGRESAN LOS CABLES AL GABINETE (CON SIKAFLEX) | | |
|---|---|---|
| ACEITADO: ACEITADO DE PUERTAS Y CANDADOS | | |

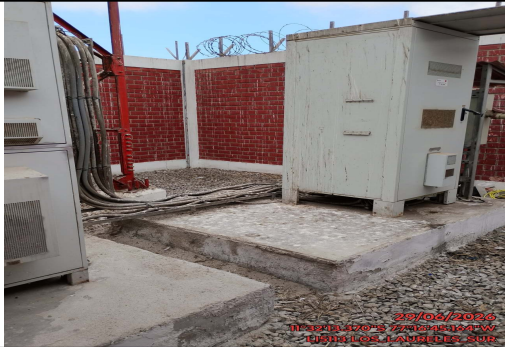
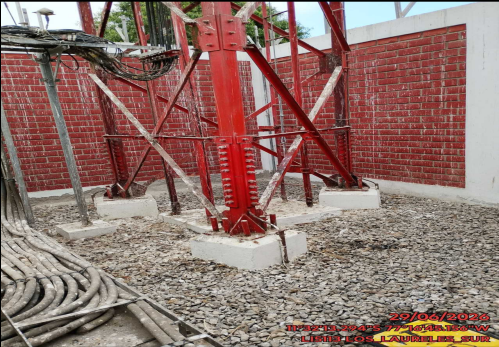
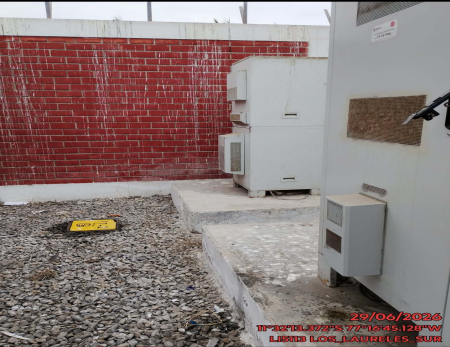
| SELLADO: SELLADO DE EQUIPOS Y DUCTOS POR DONDE INGRESAN LOS CABLES AL GABINETE (CON SIKAFLEX) | | |
|---|---|---|
| LIMPIEZA INTERIOR: LIMPIEZA INTERIOR DEL SITE / DESMALEZADO | | |

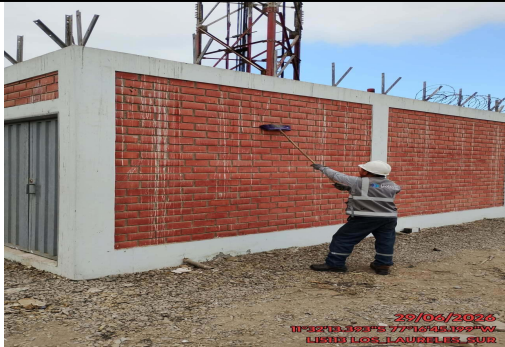
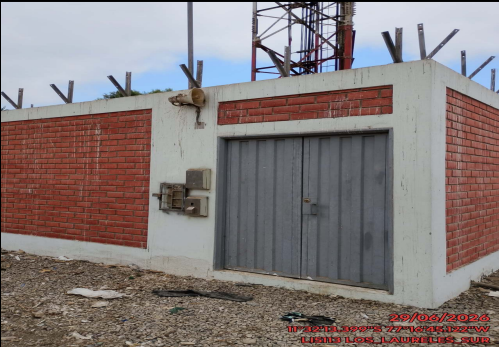
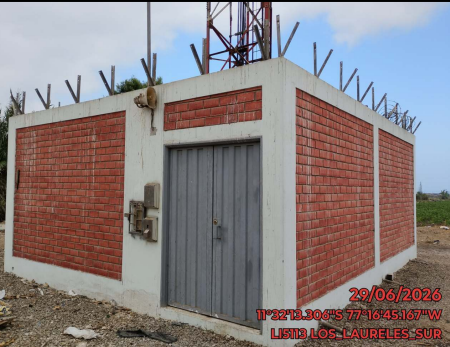
| SELLADO: SELLADO DE EQUIPOS Y DUCTOS POR DONDE INGRESAN LOS CABLES AL GABINETE (CON SIKAFLEX) | | |
|---|---|---|
| LIMPIEZA EXTERIOR: LIMPIEZA EXTERIOR DEL SITE / DESMALEZADO | | |

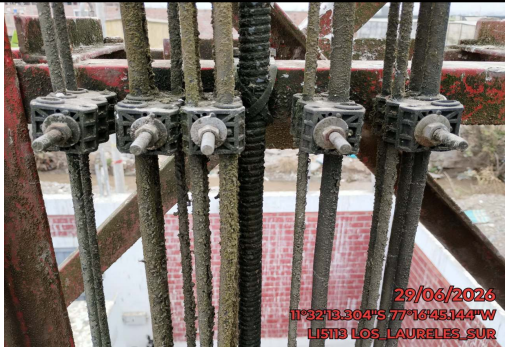
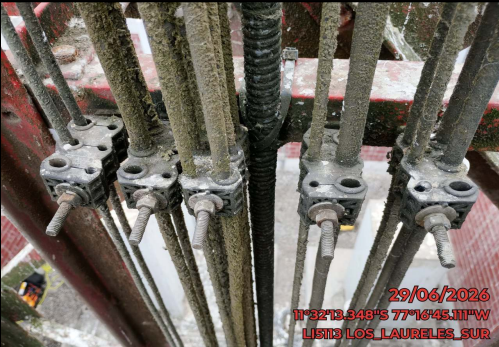
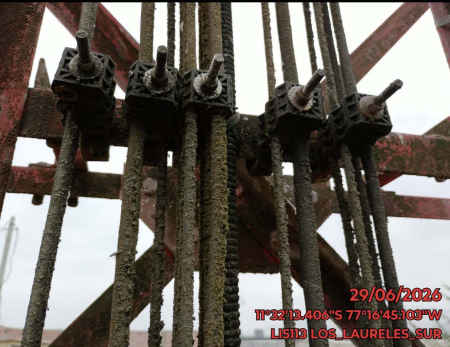
| SELLADO: SELLADO DE EQUIPOS Y DUCTOS POR DONDE INGRESAN LOS CABLES AL GABINETE (CON SIKAFLEX) | | |
|---|---|---|
| CLAMPS: REVISION DE CLAMPS EN CABLES IF, FO Y ENERGIZADO DE RRU's | | |

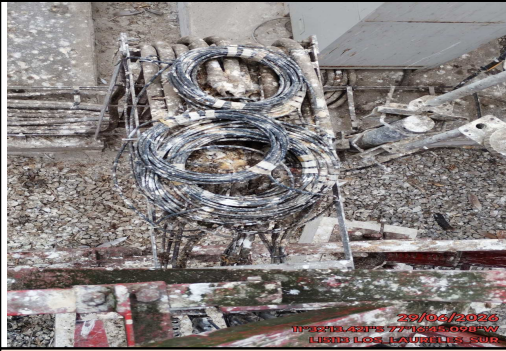
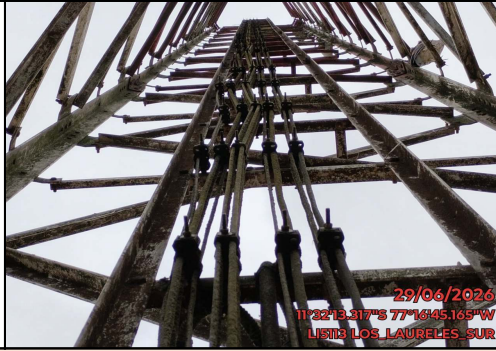
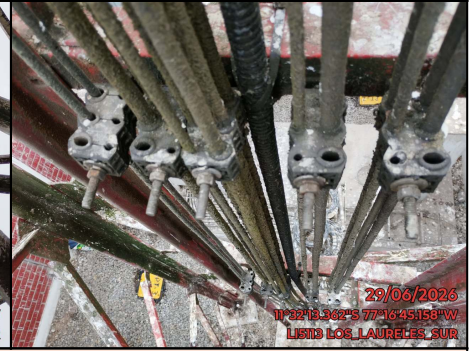
## GROUNDING KIT: REVISION DE ATERRAMIENTO DE CABLES IF, FO Y ENERGIZADO DE RRUs

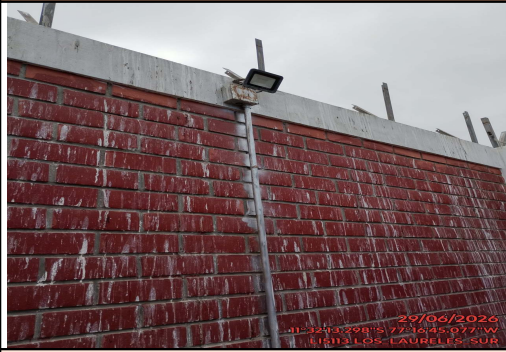
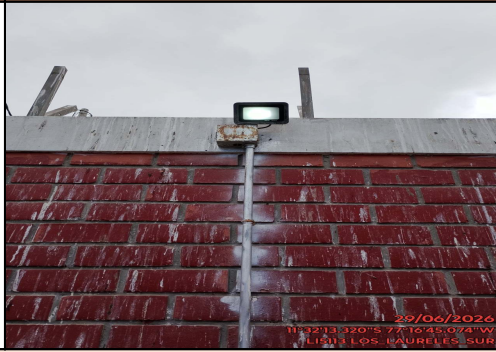
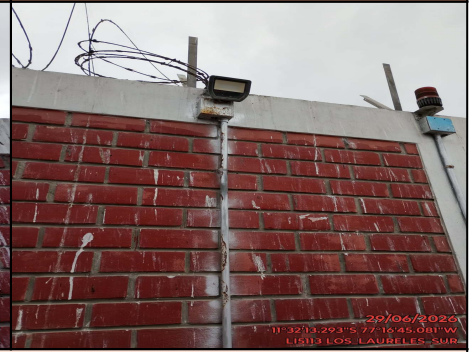
## REVISION DEL ESTADO DE LUMINARIA DE EMERGENCIA (LUMINARIA ENCENDIDA Y APAGADA)

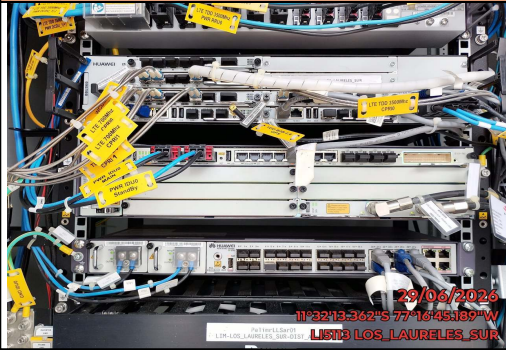
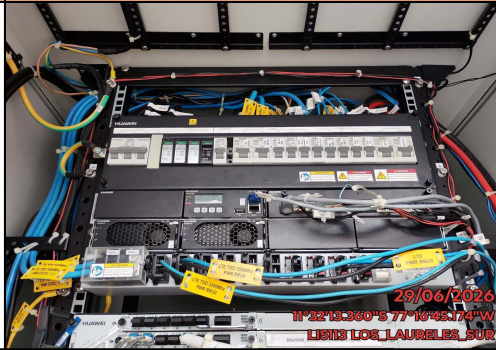
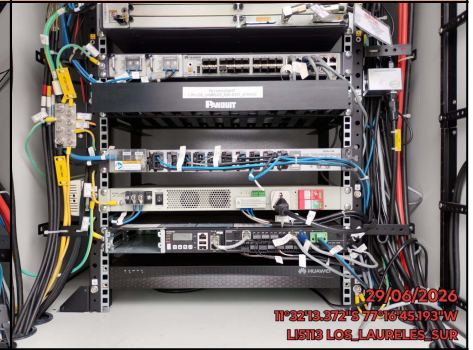
## ETIQUETADO DE DATOS, POWER, TIERRA DE IDU Y TIERRA DE BBU CORRECTAMENTE ETIQUETADOS

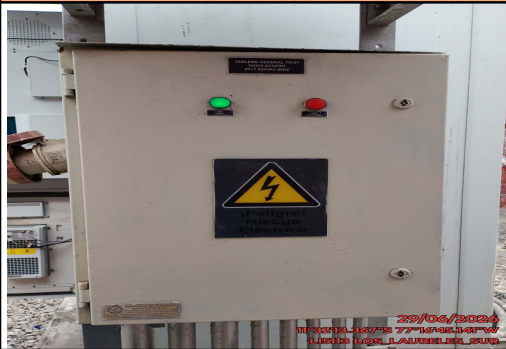
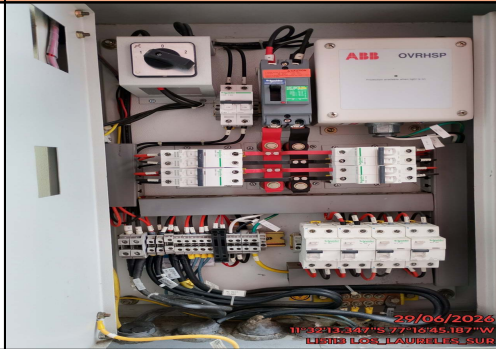
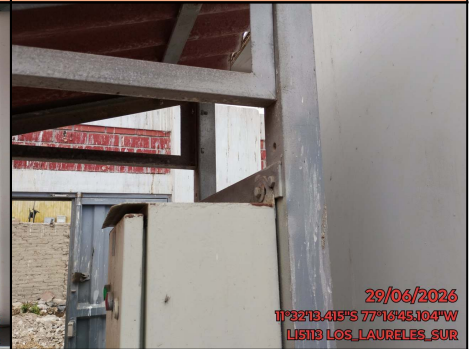
## TABLERO PRONATEL: REVISION DEL ESTADO FISICO DE TABLERO (CORROSION / OXIDO)

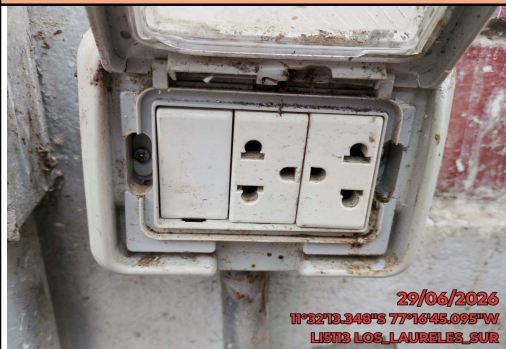
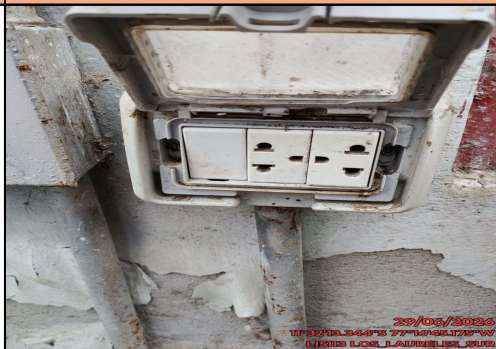
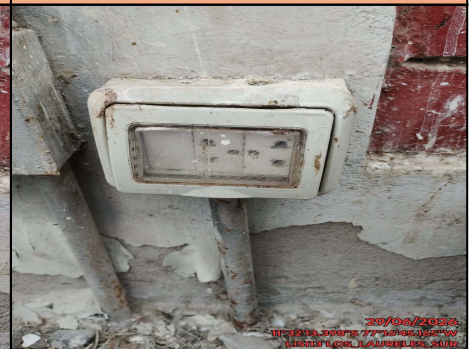
## TOMACORRIENTES: REVISION DEL ESTADO FISICO DE TOMACORRIENTES

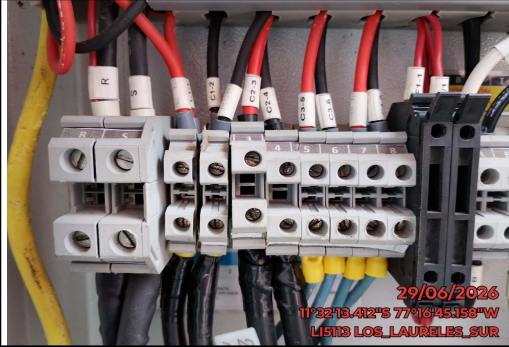
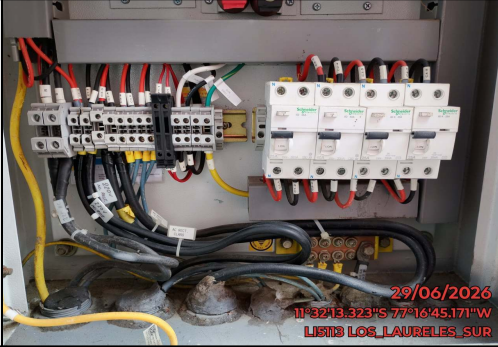
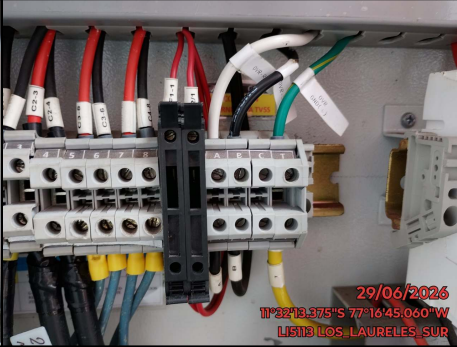
**BORNERAS: DETECCION DE TERMINALES DE CABLES EN TABLERO GENERAL SIN BORNERA**

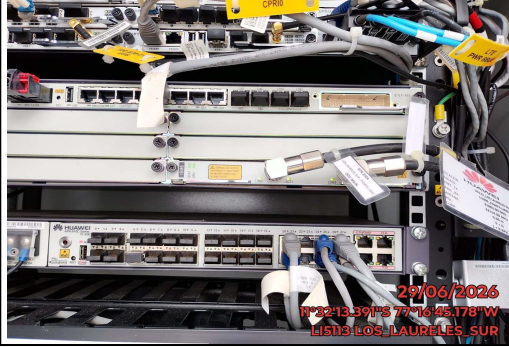
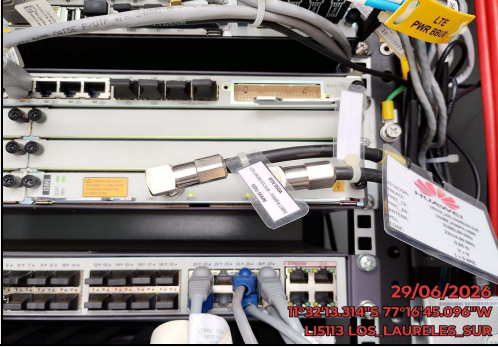
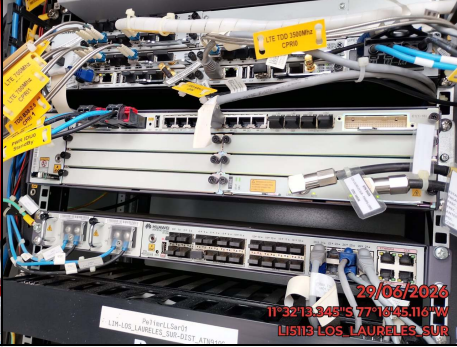
**CONECTORES: DETECCION DE CONECTORES FI EN IDU SIN PROTECCION DE MANGA TERMOCONTRAIBLE**
