## REPORTE FOTOGRÁFICO - Sistema de Puesta a Tierra

Nombre de la Estacion: CALDERA  
Nombre de Localidad: HUAURA  
Fecha: 29/06/2026 - 29/06/2026  
Direccion: CENTRO POBLADO CALDERA  
ID site: LI5329  
CRQ: CRQ000000089930

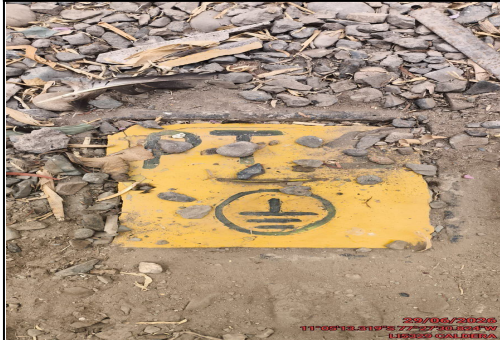
#### ANTES

### INSPECCIÓN VISUAL
