## REPORTE FOTOGRÁFICO - Sistema de Climatización A/A

**Nombre de la Estación:** CALDERA  
**Nombre de Localidad:** HUAURA  
**Fecha:** 29/06/2026 - 29/06/2026  
**Dirección:** CENTRO POBLADO CALDERA  
**ID site:** LI5329  
**CRQ:** CRQ000000083847

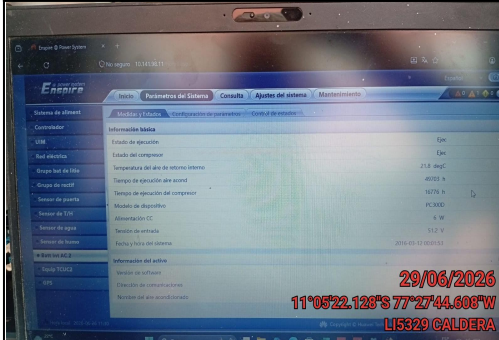
#### ANTES

### VERIFICACION DE PARAMETROS DE OPERACION: TEMPERATURA [°C]
