# REPORTE FOTOGRÁFICO - Sistema Rectificador, Cargador y Banco de Baterías

**Nombre de la Estacion:** CALDERA  
**Nombre de Localidad:** HUAURA  
**Fecha:** 29/06/2026 - 29/06/2026  
**Dirección:** CENTRO POBLADO CALDERA  
**ID site:** LI5329  
**CRQ:** CRQ000000083847

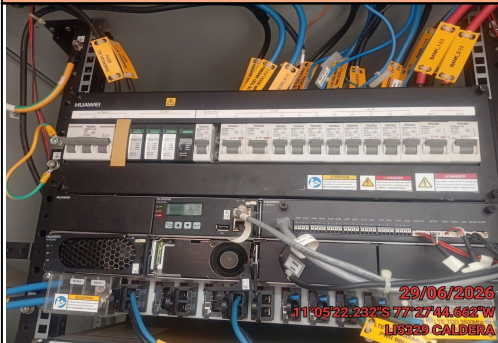
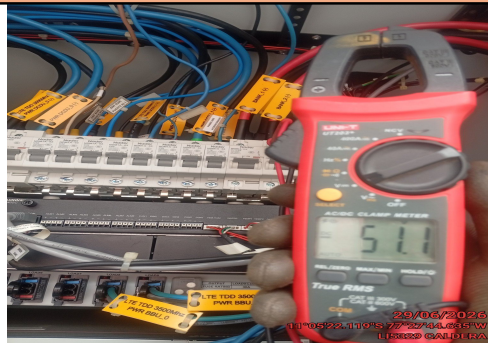
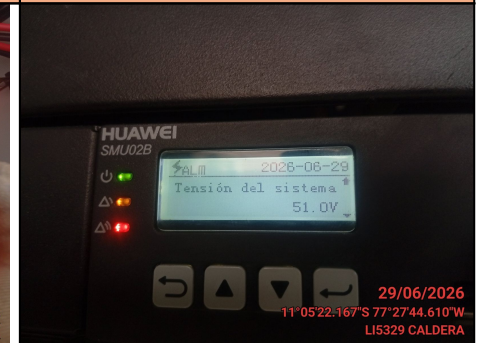
## VERIFICACIÓN DE PARÁMETRO DE OPERACIÓN : VOLTAJE(V)

| CHECKLIST - SISTEMA RECTIFICADOR - CARGADOR - BATERIAS | | |
|---|---|---|
| Voltaje AC | OK | Verificar nivel de voltaje este dentro de rango de trabajo en AC |
| Voltaje DC | OK | Verificar nivel de voltaje este dentro de rango de trabajo en DC |

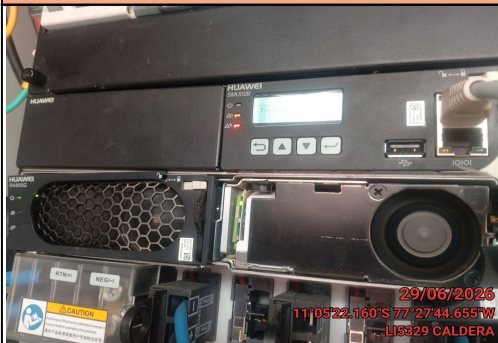
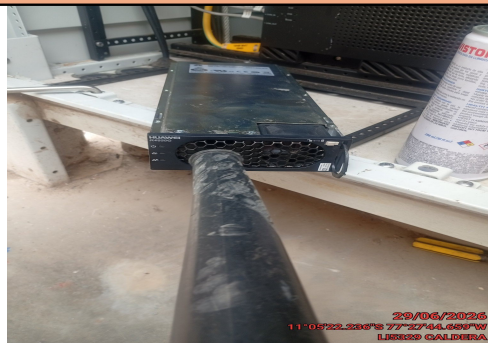
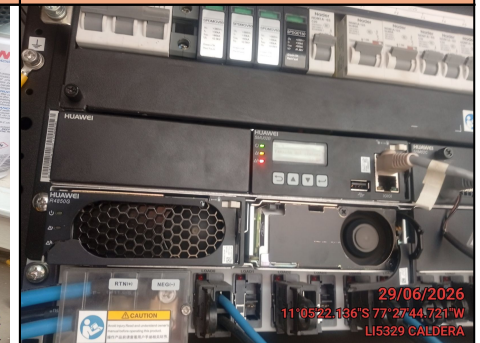
## LIMPIEZA TÉCNICA DE COMPONENTES

| CHECKLIST - SISTEMA RECTIFICADOR - CARGADOR - BATERIAS | | |
|---|---|---|
| Gabinete, baterías | OK | Verificar limpieza y ajustes mecánicos |

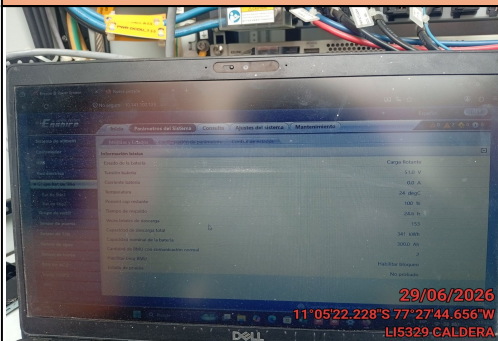
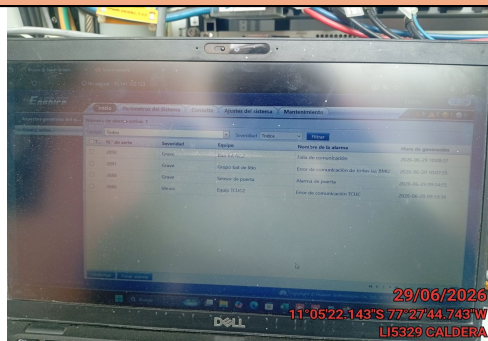
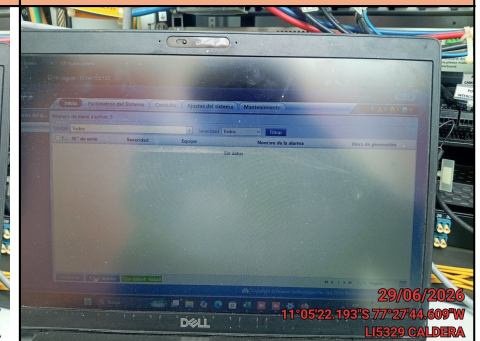
## PRUEBA DE ALARMAS DE BATERÍAS

| CHECKLIST - SISTEMA RECTIFICADOR - CARGADOR - BATERIAS | | |
|---|---|---|
| Alarmas | OK | Verificar conectividad y prueba de alarmas |
