## REPORTE FOTOGRÁFICO - Radio Frecuencia y Transporte

Nombre de la Estacion: CALDERA  
Nombre de Localidad: HUAURA  
Fecha: 29/06/2026 - 29/06/2026  
Direccion: CENTRO POBLADO CALDERA  
ID site: LI5329  
CRQ: CRQ000000083847

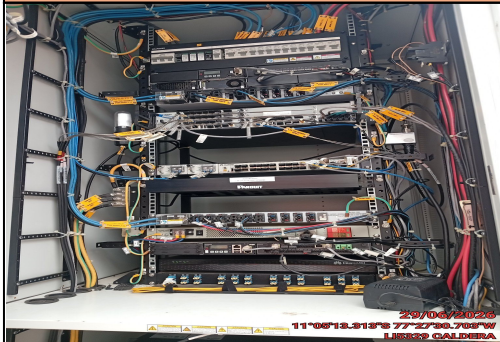
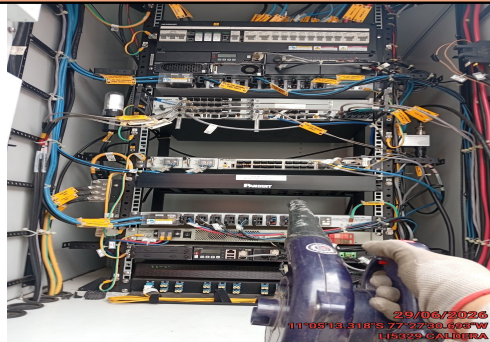
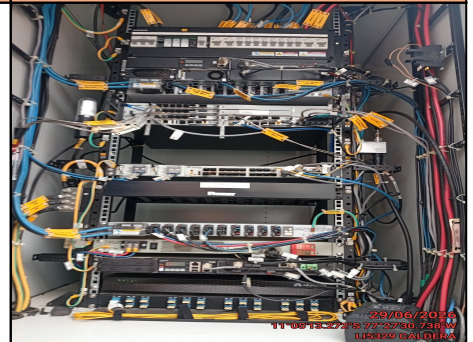
### EQUIPO BBU, ROUTER O MW: VERIFICAR ESTADO DE EQUIPOS, LED DE ALARMAS, LIMPIEZA TECNICA Y SOPLETADO

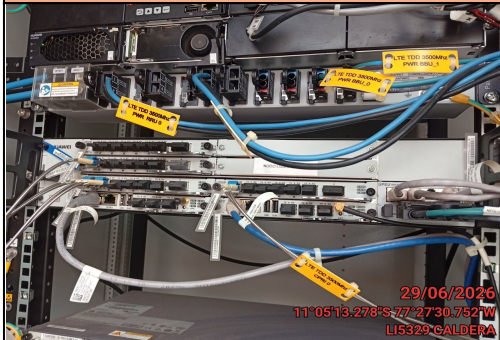
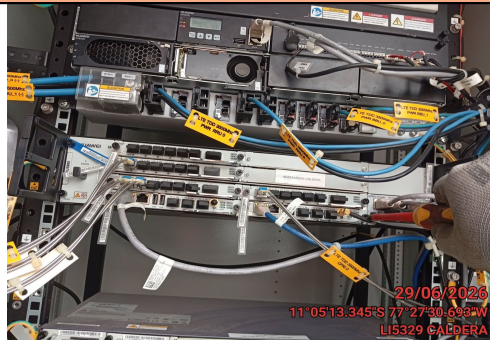
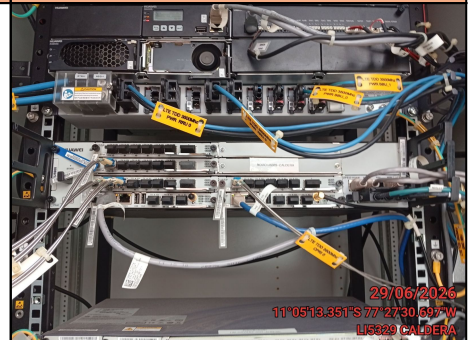
### AJUSTE DE ELEMENTOS Y CONEXIONES

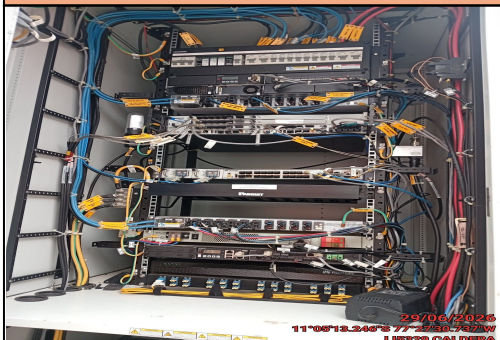
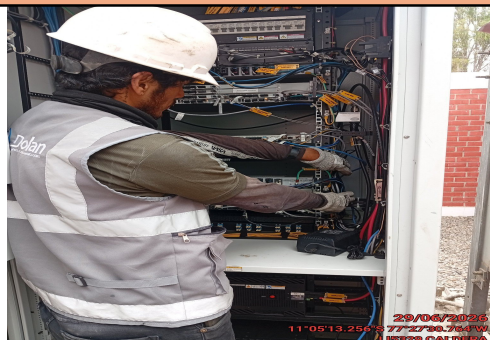
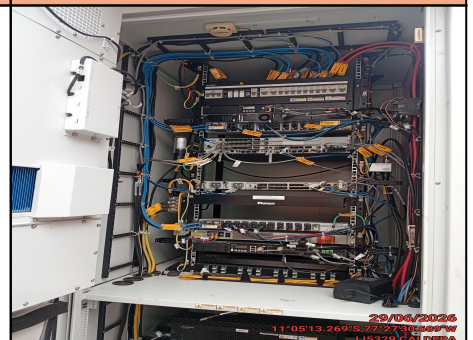
### CABLES: LIMPIEZA TECNICA Y ORDENAMIENTO DE CABLES

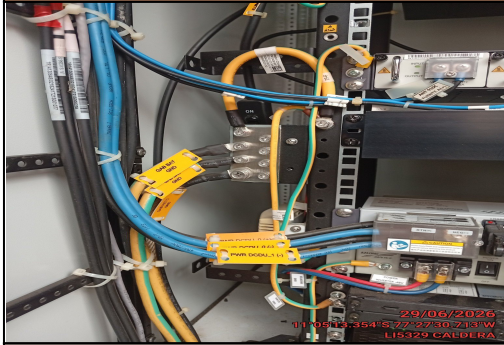
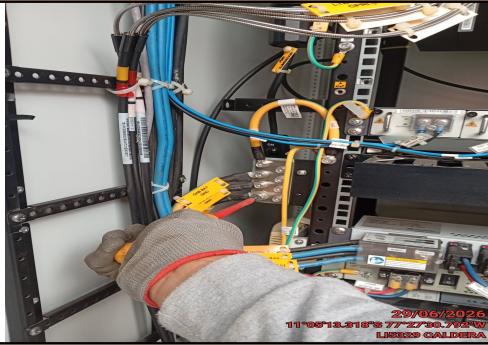
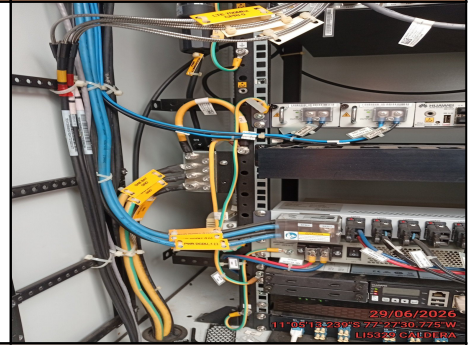
VERIFICACION Y AJUSTE DE ATERRAMIENTO

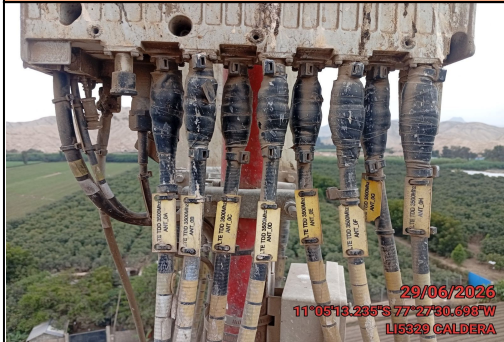
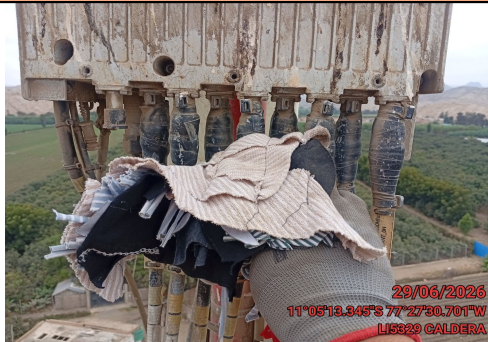
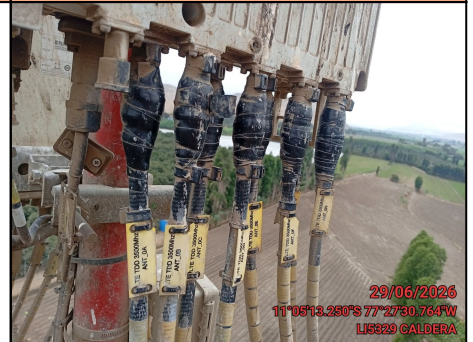
VERIFICAR ESTADO DE CONECTORES Y CABLES RRU

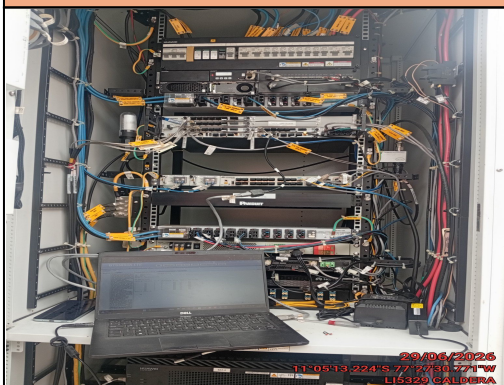
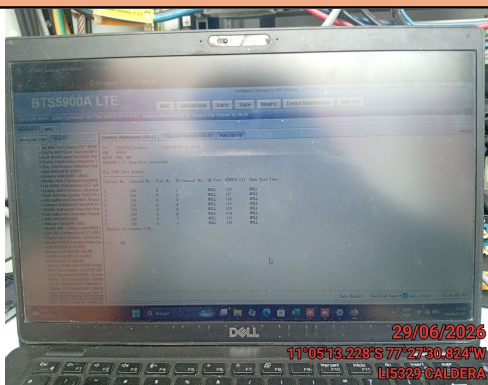
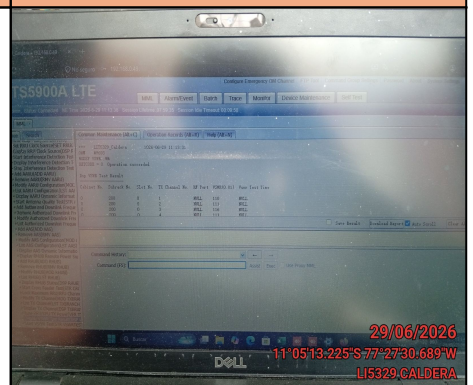
MEDIR EL VSWR MEDIANTE SOFTWARE
