## REPORTE FOTOGRÁFICO - Sistema de Seguridad Física Interior

Nombre de la Estacion: CALDERA  
Nombre de Localidad: HUAURA  
Fecha: 29/06/2026 - 29/06/2026  
Direccion: CENTRO POBLADO CALDERA  
ID site: LI5329  
CRQ: CRQ000000083847

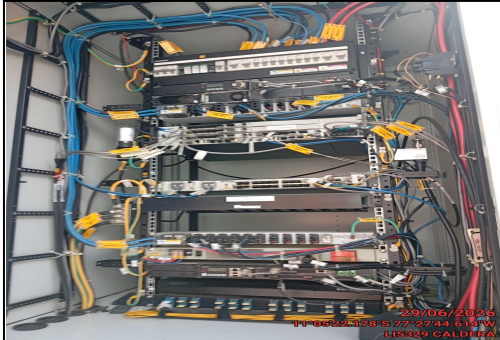
#### ANTES

### LIMPIEZA GENERAL DE LOS EQUIPOS DEL SISTEMA

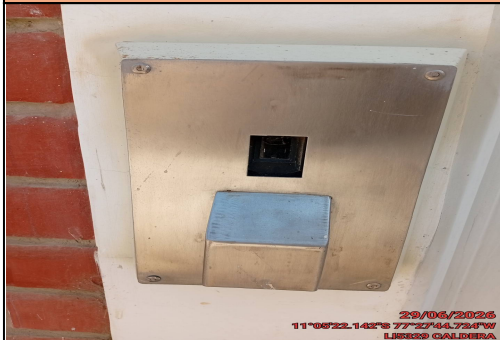
#### ANTES

### REVISIÓN DEL BUEN FUNCIONAMIENTO DE LA LECTORA

| CHECKLIST - SISTEMA DE SEGURIDAD | | |
|---|---|---|
| Lector de Huella | OK | Verificar el buen funcionamiento de la lectora |

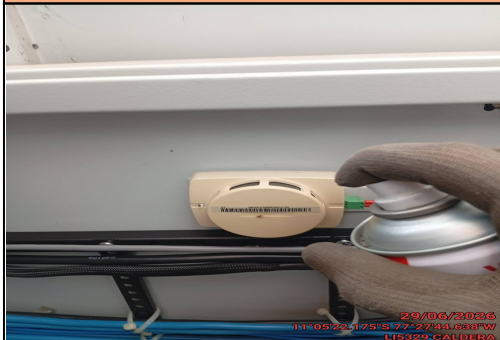
#### ANTES

### REVISIÓN DEL FUNCIONAMIENTO DEL SENSOR DE HUMO

| CHECKLIST - SISTEMA DE SEGURIDAD | | |
|---|---|---|
| Sensor de Humo | OK | Revisión estado del sensor de Humo |

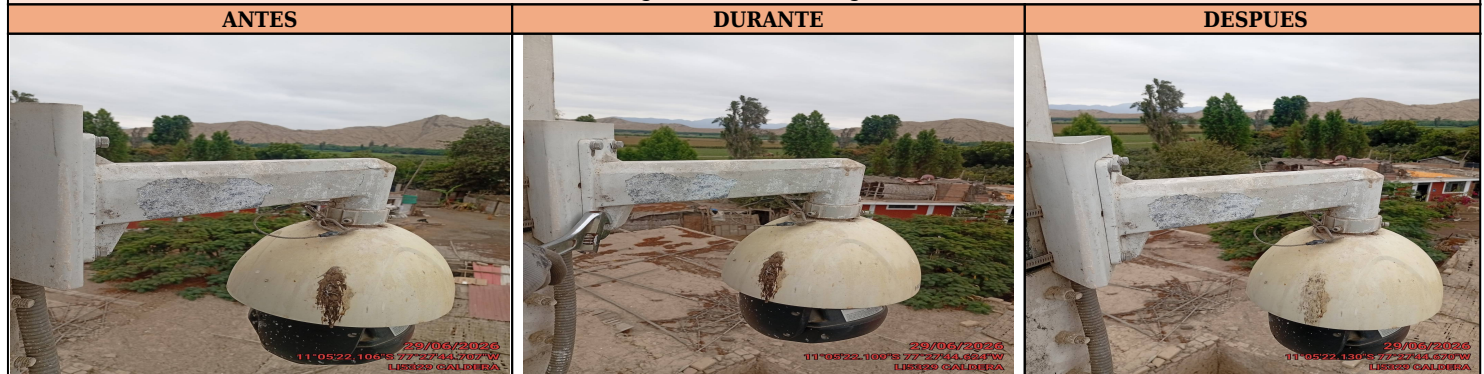
## REVISIÓN DE SUJECCIÓN Y ANCLAJES DE CÁMARA

| CHECKLIST - SISTEMA DE SEGURIDAD | | |
|---|---|---|
| Cámara | OK | Revisión de sujeción y anclajes de la Cámara |

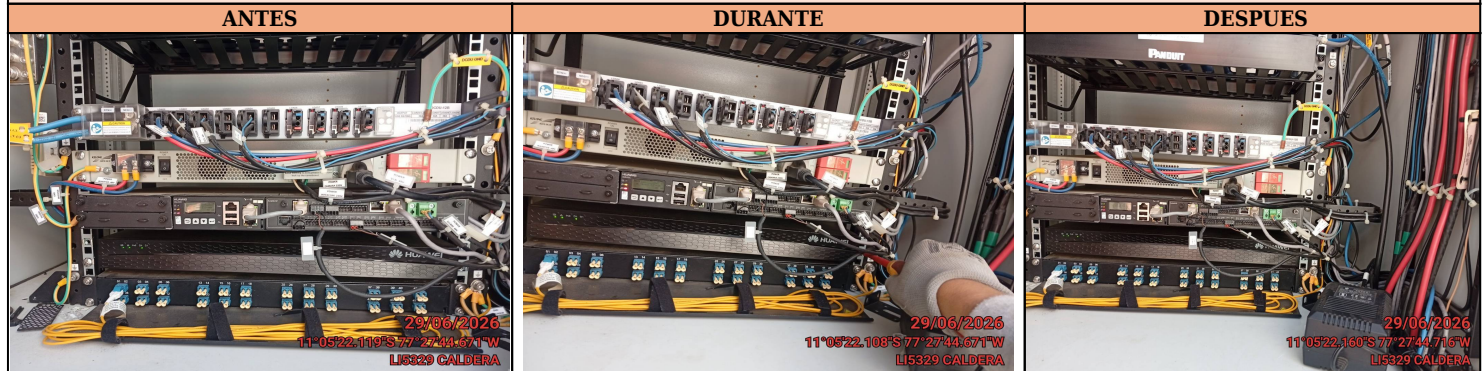
## REVISIÓN DEL EQUIPO DE GRABACIÓN (VCN510 - 8P)

| CHECKLIST - SISTEMA DE SEGURIDAD | | |
|---|---|---|
| Grabador de Video | OK | Verificar grabación local desde el NOC |

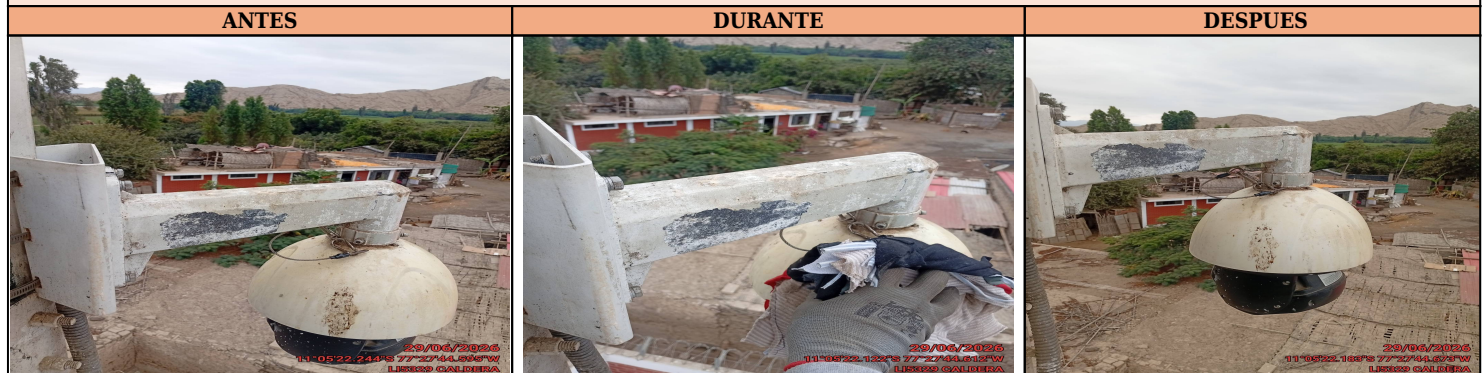
## LIMPIEZA CÁMARA DE VIDEO

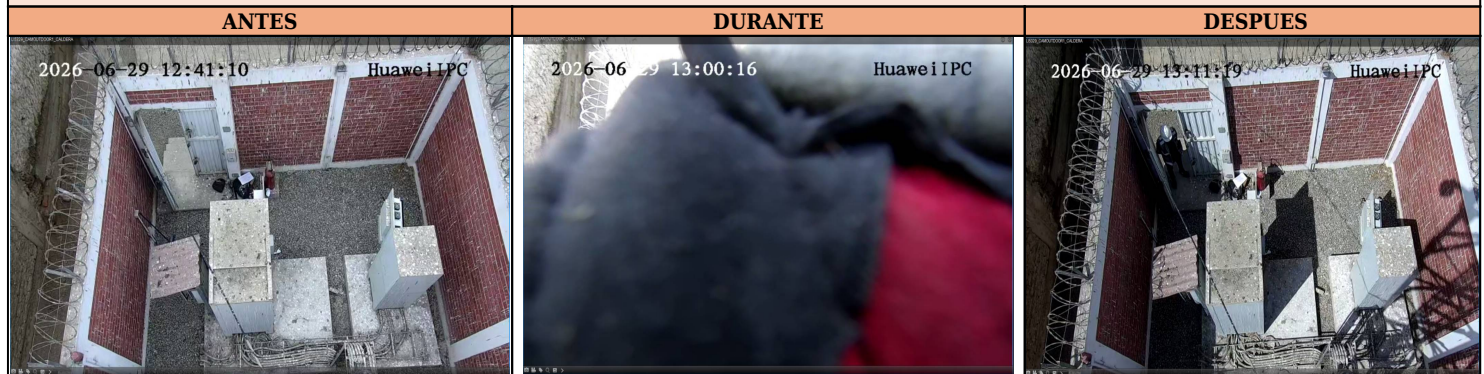
## REGISTRO DE CÁMARA AL MOMENTO DE REALIZAR SU LIMPIEZA

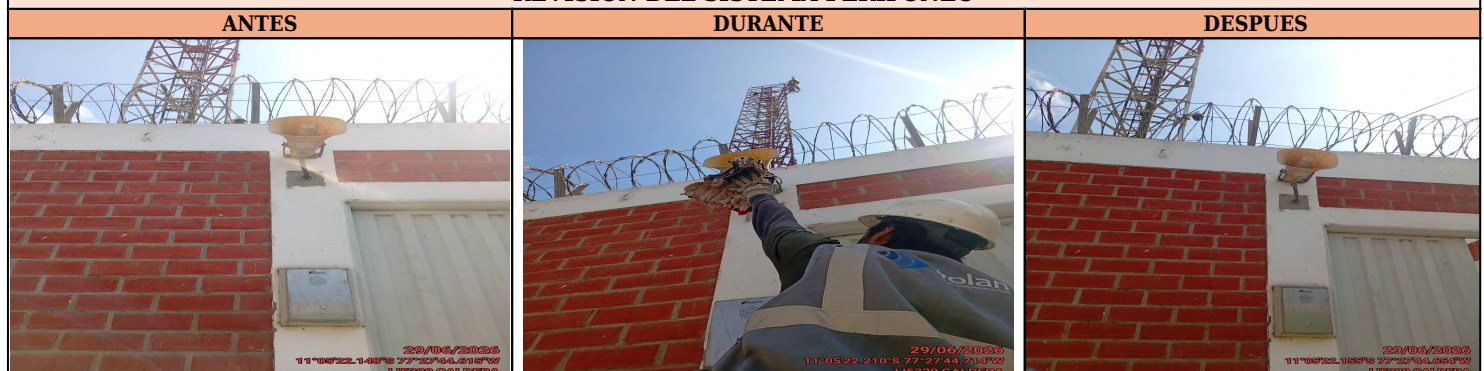
## REVISIÓN DEL SISTEMA PERIFONEO
