## REPORTE FOTOGRÁFICO - Sistema de Seguridad Física Interior

Nombre de la Estación: LOS\_LAURELES\_SUR  
Nombre de Localidad: CHANCAY  
Fecha: 29/06/2026 - 29/06/2026  
Dirección: CP LOS LAURELES SUR  
ID site: LI5113  
CRQ: CRQ000000089827

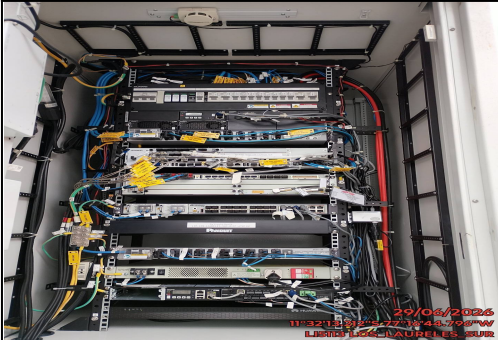
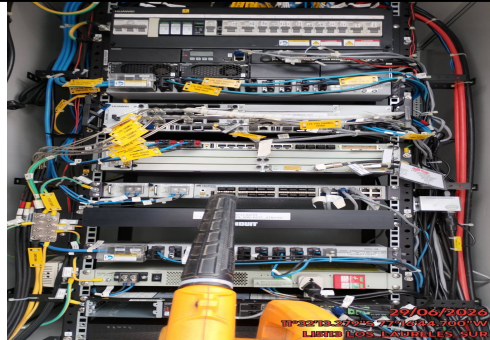
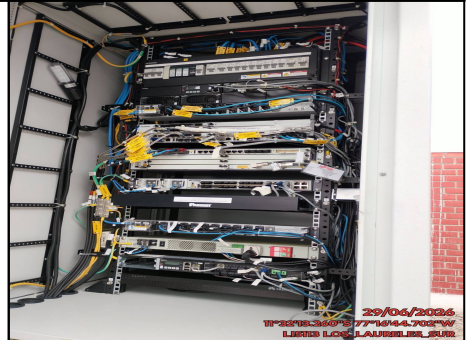
### LIMPIEZA GENERAL DE LOS EQUIPOS DEL SISTEMA

| CHECKLIST - SISTEMA DE SEGURIDAD | | |
|---|---|---|
| Sistema | OK | Limpieza de Componentes y/o equipos en general del Sistema |

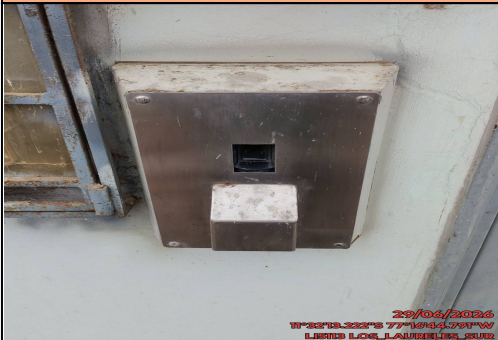
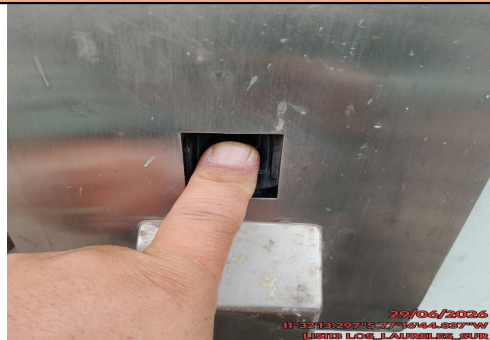
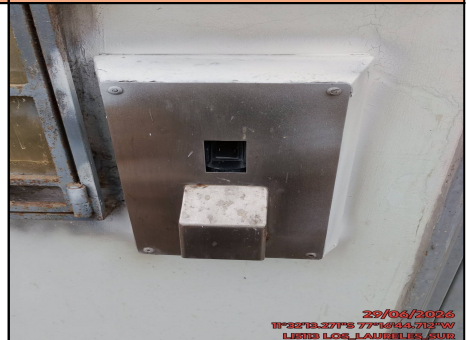
### REVISIÓN DEL BUEN FUNCIONAMIENTO DE LA LECTORA

| CHECKLIST - SISTEMA DE SEGURIDAD | | |
|---|---|---|
| Lector de Huella | OK | Verificar el buen funcionamiento de la lectora |

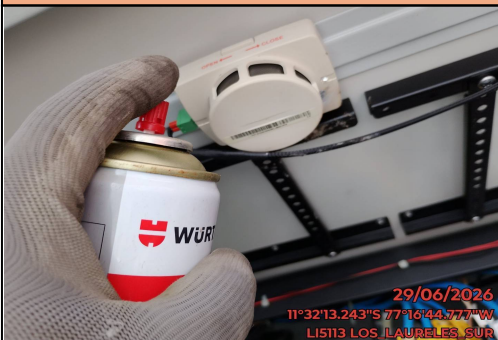
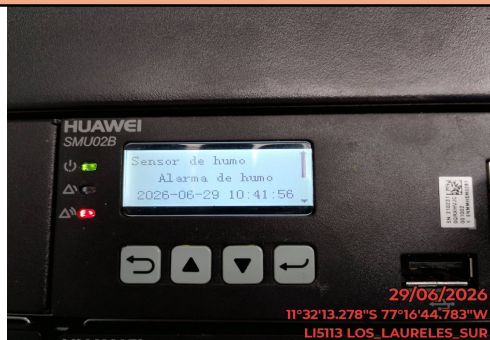
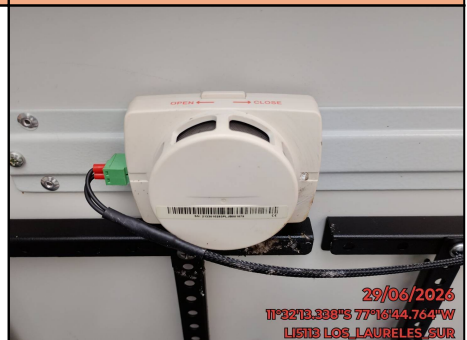
### REVISIÓN DEL FUNCIONAMIENTO DEL SENSOR DE HUMO

| CHECKLIST - SISTEMA DE SEGURIDAD | | |
|---|---|---|
| Sensor de Humo | OK | Revisión estado del sensor de Humo |

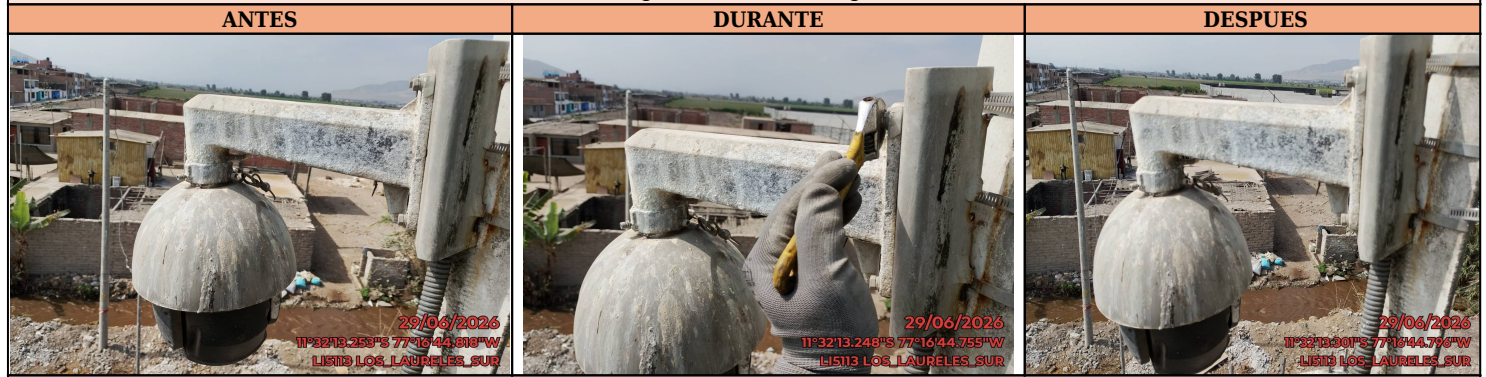
## REVISIÓN DE SUJECCIÓN Y ANCLAJES DE CÁMARA

| CHECKLIST - SISTEMA DE SEGURIDAD | | |
|---|---|---|
| Cámara | OK | Revisión de sujeción y anclajes de la Cámara |

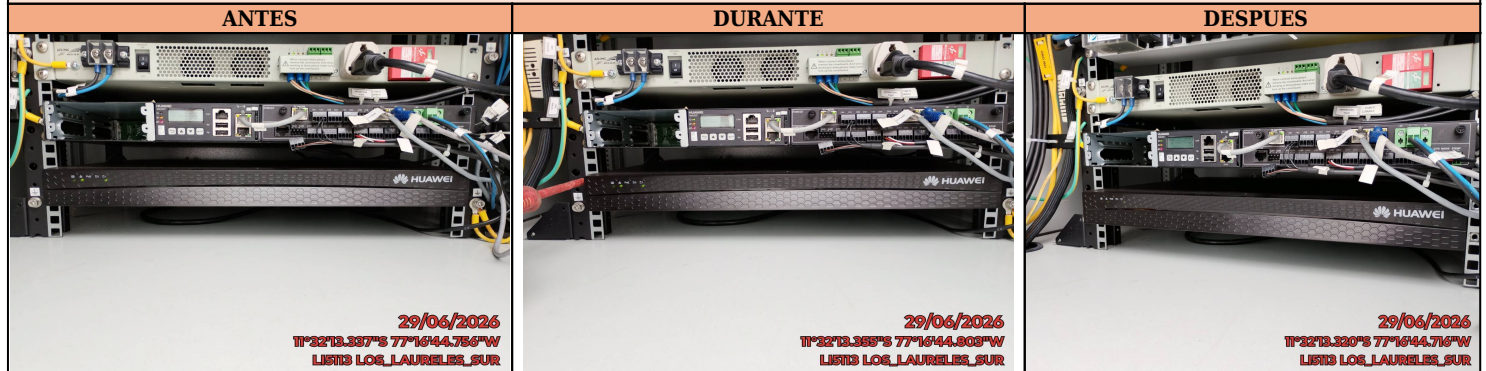
## REVISIÓN DEL EQUIPO DE GRABACIÓN (VCN510 - 8P)

| CHECKLIST - SISTEMA DE SEGURIDAD | | |
|---|---|---|
| Grabador de Video | OK | Verificar grabación local desde el NOC |

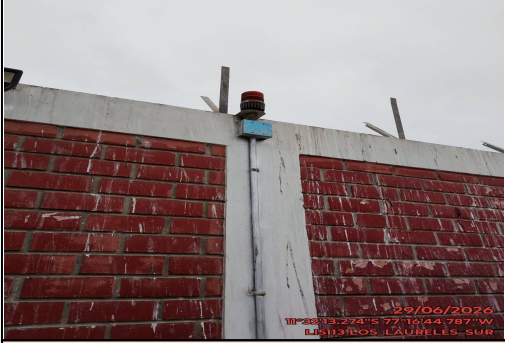
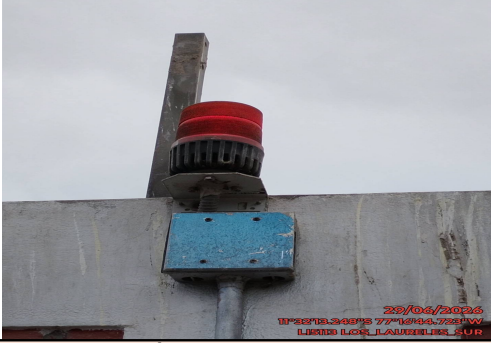
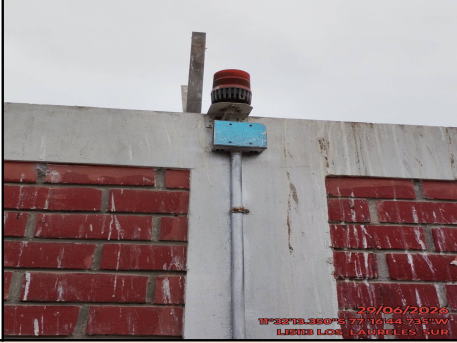
| REVISIÓN DE LA SIRENA | | |

| CHECKLIST - SISTEMA DE SEGURIDAD | | |
|---|---|---|
| Sensor de Humo | OK | Verificar activación de la sirena y alarma generada en NOC |

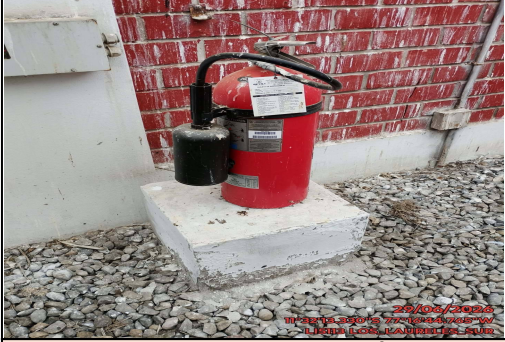
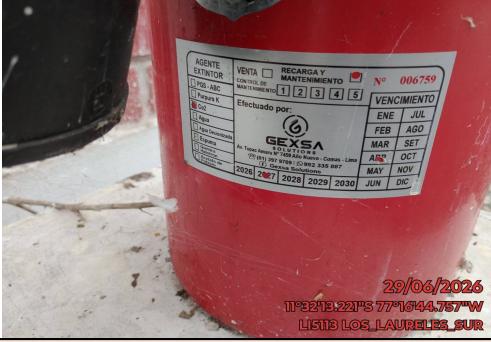
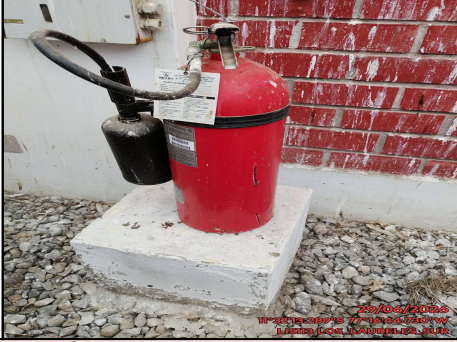
| REVISIÓN DE LA SIRENA | | |
|---|---|---|
| REVISIÓN DEL EXTINTOR | | |

| CHECKLIST - SISTEMA DE SEGURIDAD | | |
|---|---|---|
| Extintor | OK | Verificar estado y Fecha de caducidad del Extintor |

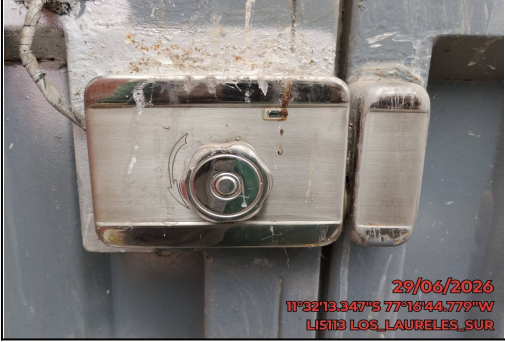
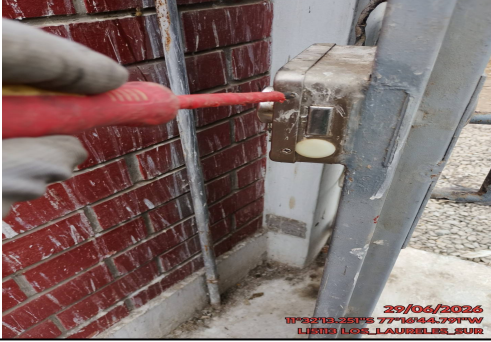
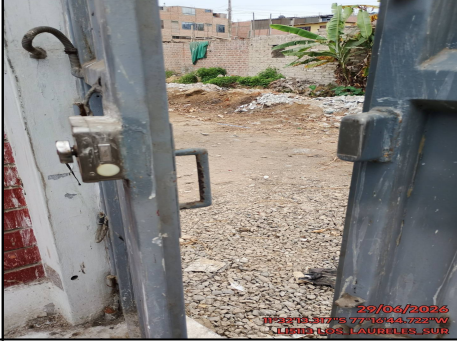
| REVISIÓN DE LA SIRENA | | |
|---|---|---|
| REVISIÓN DEL CORRECTO FUNCIONAMIENTO DE LA CHAPA ELÉCTRICA | | |

| CHECKLIST - SISTEMA DE SEGURIDAD | | |
|---|---|---|
| Chapa Eléctrica | OK | Verificar Apertura de puerta (remoto y presencial) |
