## REPORTE FOTOGRÁFICO - SPD y Tableros Eléctricos

Nombre de la Estación: ALIS  
Nombre de Localidad: ALIS  
Fecha: 29/06/2026 - 29/06/2026  
Dirección: CENTRO POBLADO ALIS  
ID site: LI5583  
CRQ: CRQ000000092376

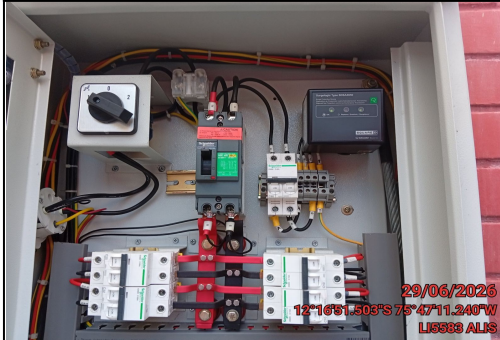
#### ANTES

### VERIFICACIÓN DE PARÁMETRO DE OPERACIÓN : VOLTAJE(V)

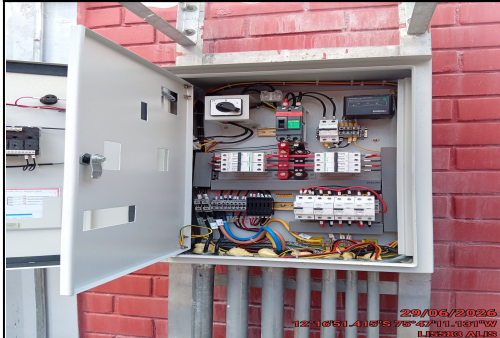
#### ANTES

### LIMPIEZA TÉCNICA DE COMPONENTES

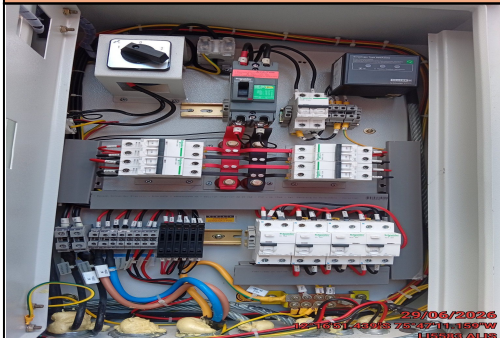
#### ANTES

### AJUSTE DE CONEXIONADO Y ACTUALIZACION DE SEÑALIZADO
