## REPORTE FOTOGRÁFICO - Sistema de Energia LBT

Nombre de la Estacion: PALPA  
Nombre de Localidad: AUCALLAMA  
Fecha: 29/06/2026 - 29/06/2026  
Direccion: CP PALPA  
ID site: LI5098  
CRQ: CRQ000000089832

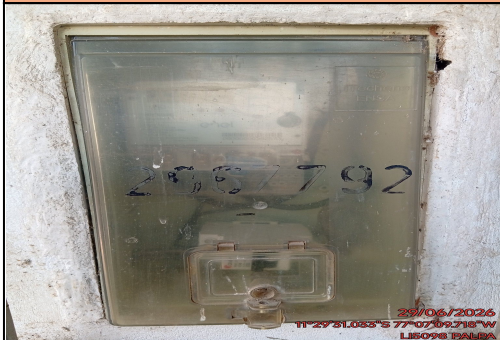
#### ANTES

### LIMPIEZA Y MEDICION DE AISLAMIENTO DE CONDUCTOR
