## REPORTE FOTOGRÁFICO - Observaciones Internas

Nombre de la Estacion: PALPA  
Nombre de Localidad: AUCALLAMA  
Fecha: 29/06/2026 - 29/06/2026  
Direccion: CP PALPA  
ID site: LI5098  
CRQ: CRQ000000089832

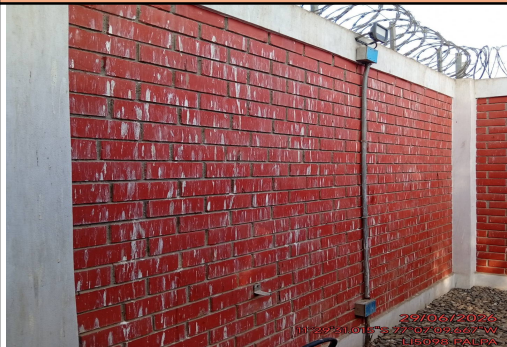
#### FOTO 1

### PAREDES Y COLUMNAS CON PROBLEMAS DE PINTURA

### CRITICIDAD

### BAJA
