## REPORTE FOTOGRÁFICO - SUPERVISION

**Nombre de la Estacion:** ALIS  
**Nombre de Localidad:** ALIS  
**Fecha:** 29/06/2026 - 29/06/2026  
**Dirección:** CENTRO POBLADO ALIS  
**ID site:** LI5583  
**CRQ:** CRQ000000092376

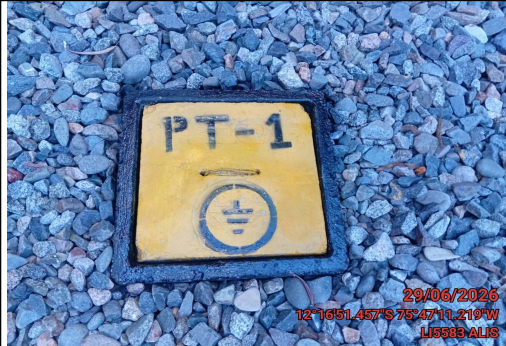
FOTO 1

### TAPAS STAP: PINTADO DE TAPAS SEGUN PLANO SPAT

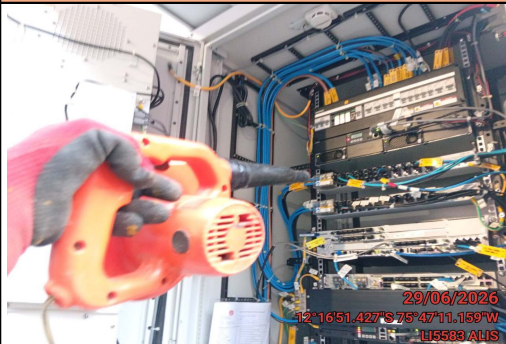
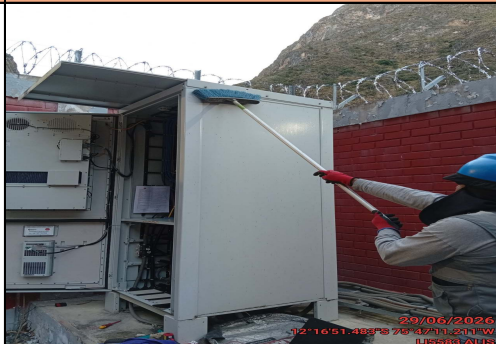
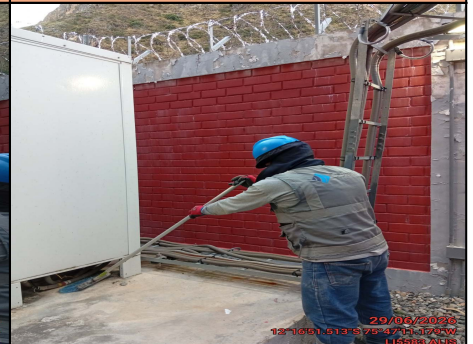
### LIMPIEZA GABINETE: LIMPIEZA DENTRO, PARTE POSTERIOR, PARTE BAJA Y ENTRE LOS GABINETES

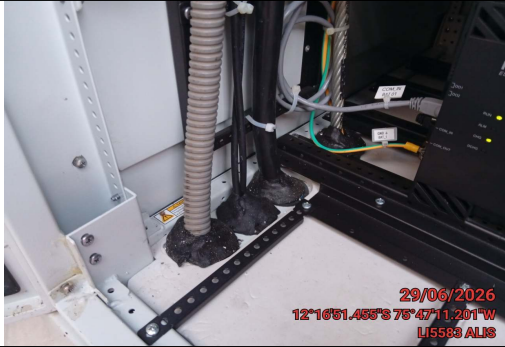
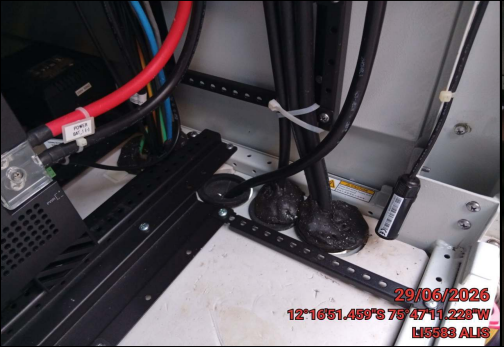
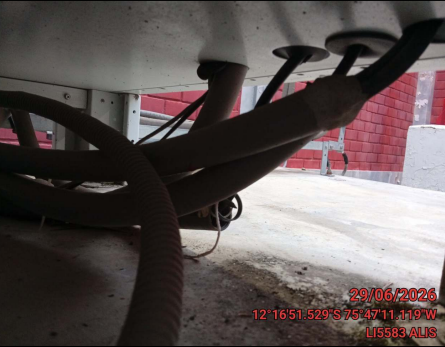
| SELLADO: SELLADO DE EQUIPOS Y DUCTOS POR DONDE INGRESAN LOS CABLES AL GABINETE (CON SIKAFLEX) | | |

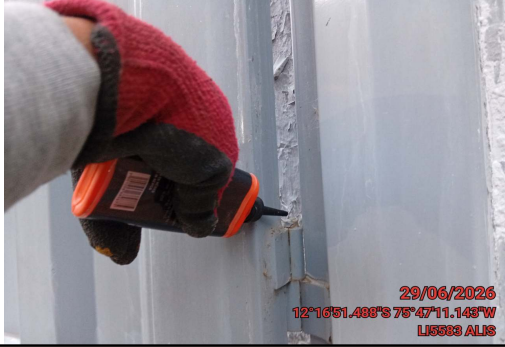
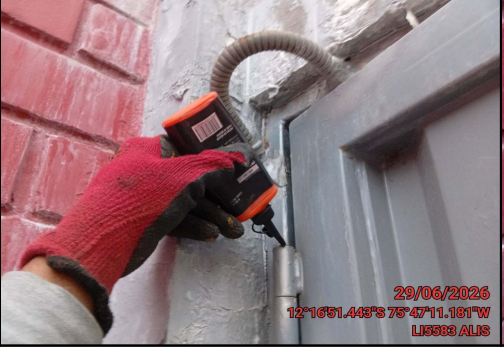
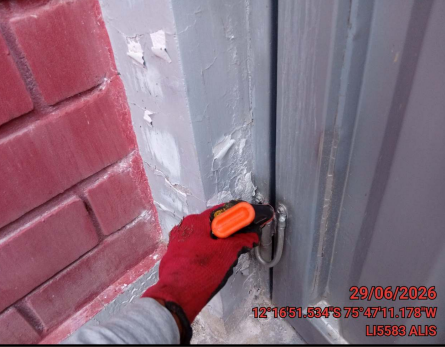
| SELLADO: SELLADO DE EQUIPOS Y DUCTOS POR DONDE INGRESAN LOS CABLES AL GABINETE (CON SIKAFLEX) | | |
|---|---|---|
| ACEITADO: ACEITADO DE PUERTAS Y CANDADOS | | |

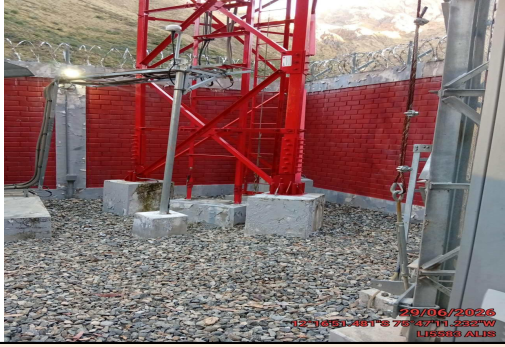
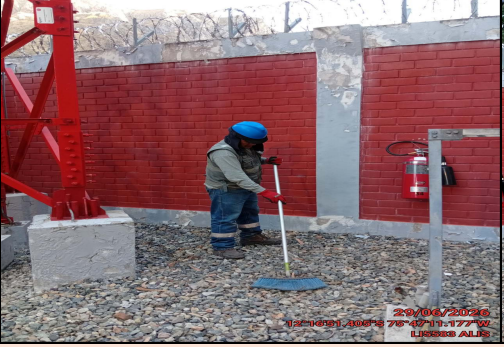
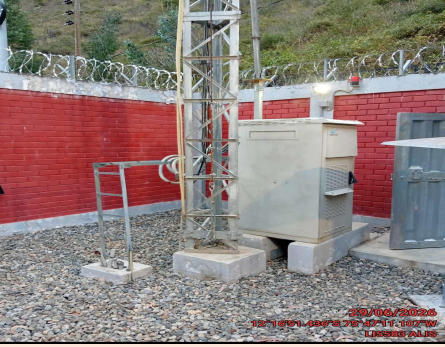
| SELLADO: SELLADO DE EQUIPOS Y DUCTOS POR DONDE INGRESAN LOS CABLES AL GABINETE (CON SIKAFLEX) | | |
|---|---|---|
| LIMPIEZA INTERIOR: LIMPIEZA INTERIOR DEL SITE / DESMALEZADO | | |

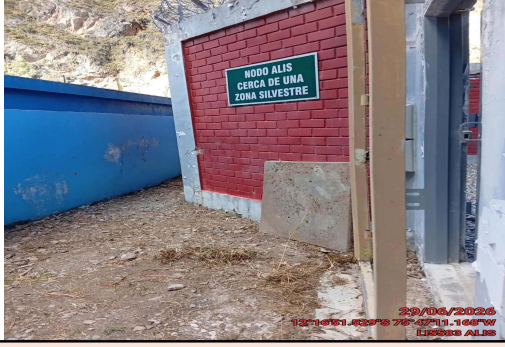
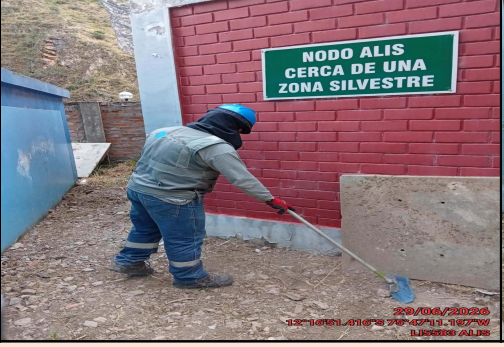
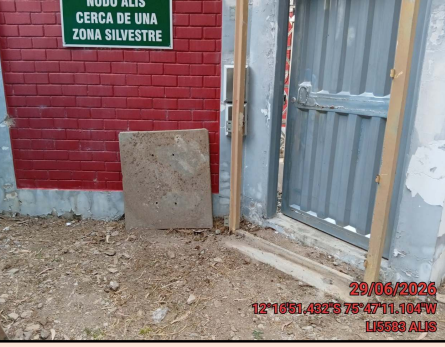
| SELLADO: SELLADO DE EQUIPOS Y DUCTOS POR DONDE INGRESAN LOS CABLES AL GABINETE (CON SIKAFLEX) | | |
|---|---|---|
| LIMPIEZA EXTERIOR: LIMPIEZA EXTERIOR DEL SITE / DESMALEZADO | | |

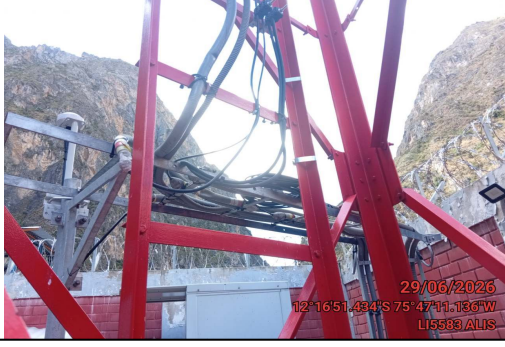
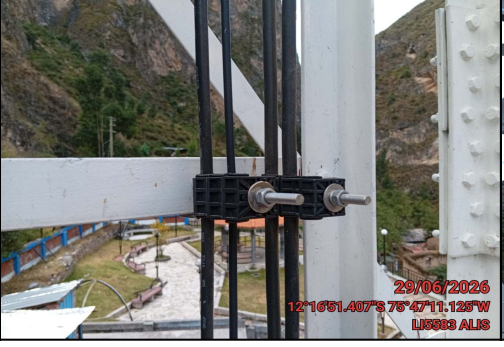
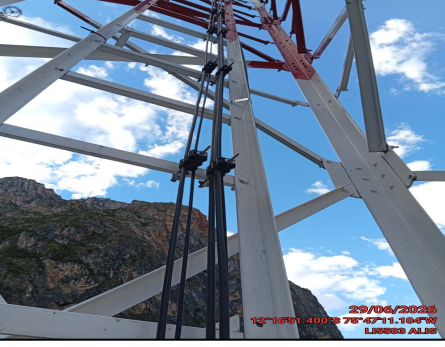
| SELLADO: SELLADO DE EQUIPOS Y DUCTOS POR DONDE INGRESAN LOS CABLES AL GABINETE (CON SIKAFLEX) | | |
|---|---|---|
| CLAMPS: REVISION DE CLAMPS EN CABLES IF, FO Y ENERGIZADO DE RRU's | | |

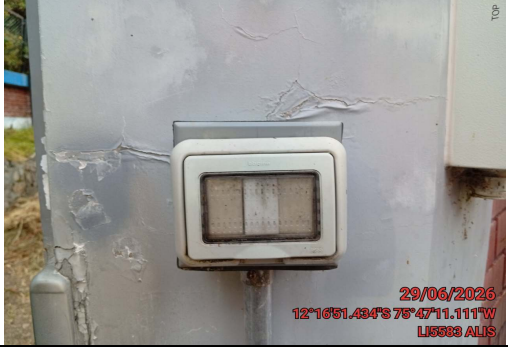
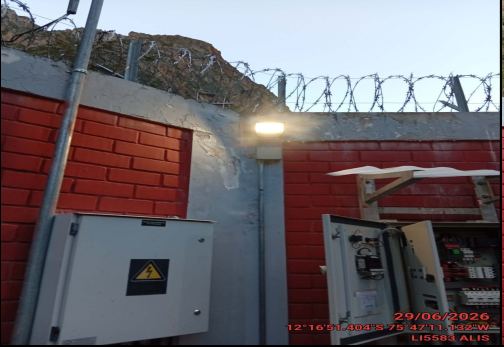
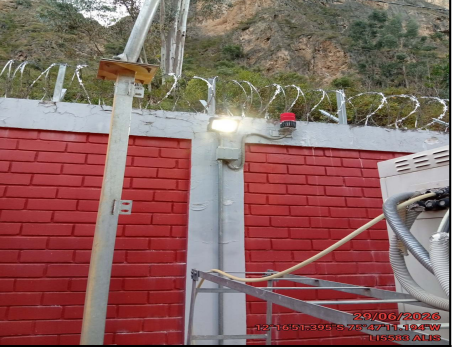
**REVISION DEL ESTADO DE LUMINARIA DE EMERGENCIA (LUMINARIA ENCENDIDA Y APAGADA)**

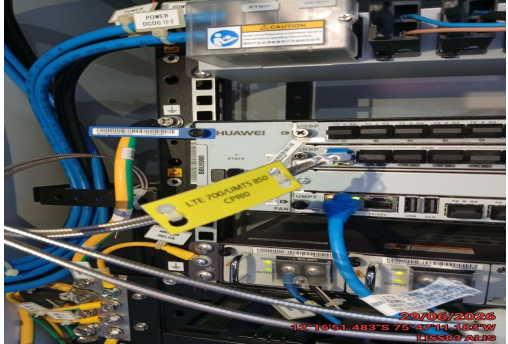
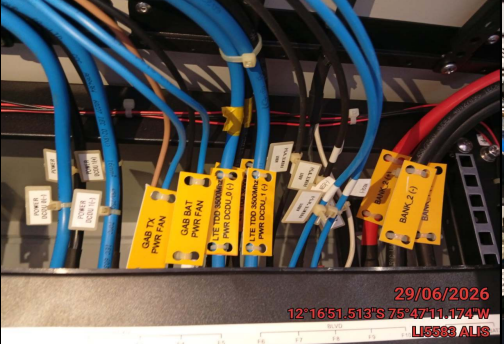
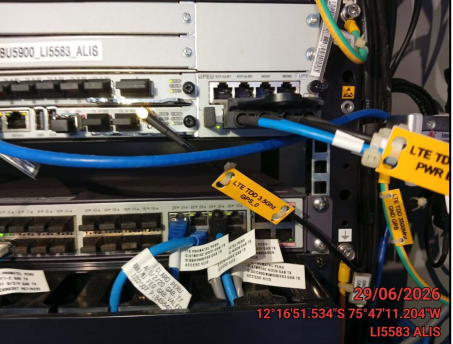
**ETIQUETADO DE DATOS, POWER, TIERRA DE IDU Y TIERRA DE BBU CORRECTAMENTE ETIQUETADOS**

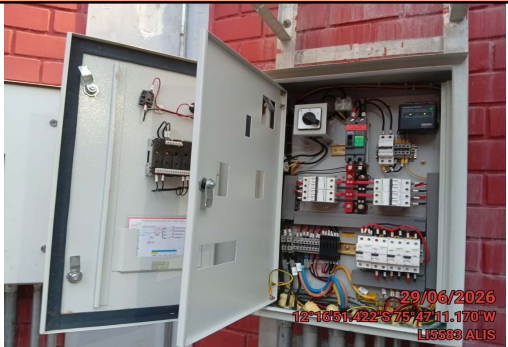
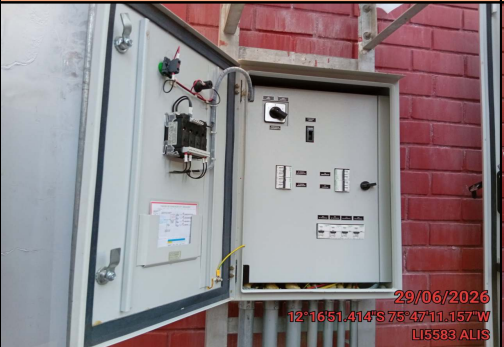
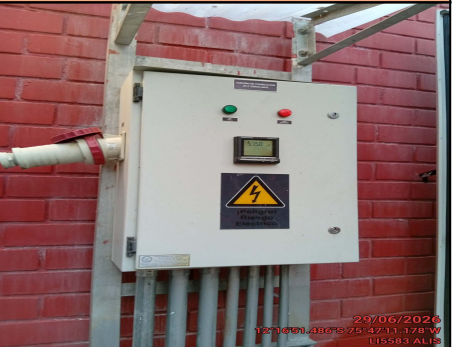
**TABLERO PRONATEL: REVISION DEL ESTADO FISICO DE TABLERO (CORROSION / OXIDO)**

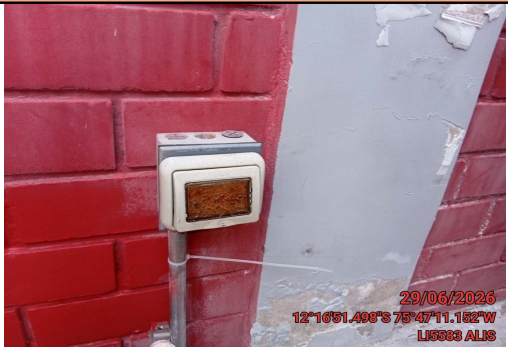
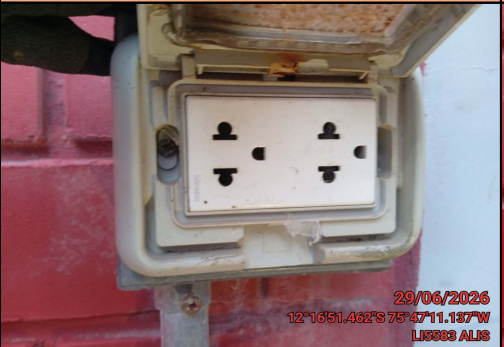
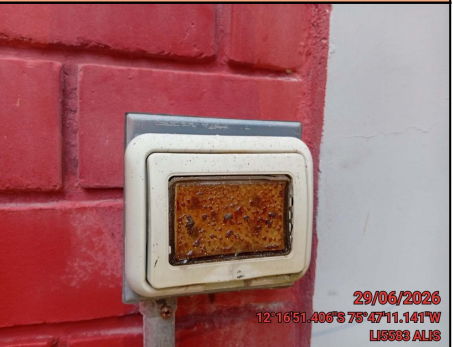
**TOMACORRIENTES: REVISION DEL ESTADO FISICO DE TOMACORRIENTES**
