## REPORTE FOTOGRÁFICO - Sistema de Seguridad Física Interior

Nombre de la Estación: HUAROCHIRI FITEL  
Nombre de Localidad: HUAROCHIRI  
Fecha: 30/06/2026 - 30/06/2026  
Dirección: CP HUAROCHIRI  
ID site: LI5179  
CRQ: CRQ000000092060

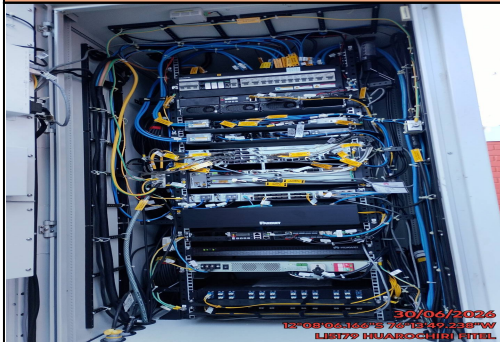
#### ANTES

### LIMPIEZA GENERAL DE LOS EQUIPOS DEL SISTEMA

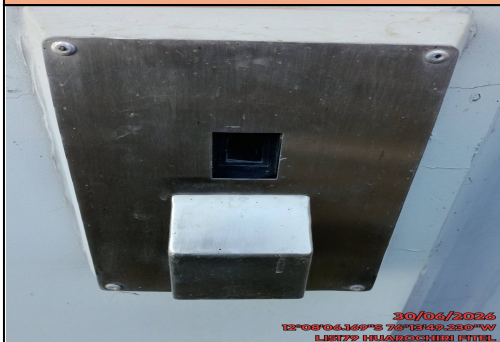
#### ANTES

### REVISIÓN DEL BUEN FUNCIONAMIENTO DE LA LECTORA

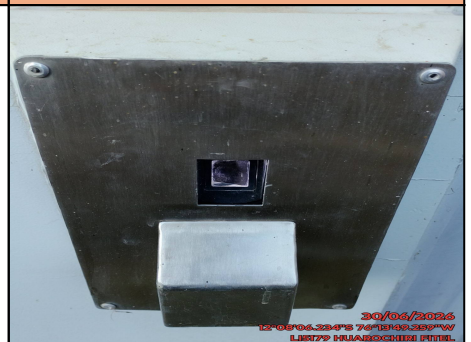
#### DESPUES

| CHECKLIST - SISTEMA DE SEGURIDAD | | |
|---|---|---|
| Lector de Huella | OK | Verificar el buen funcionamiento de la lectora |

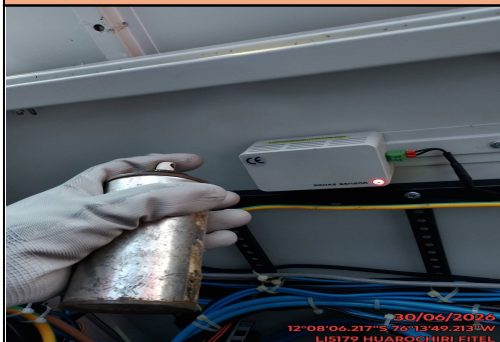
#### ANTES

### REVISIÓN DEL FUNCIONAMIENTO DEL SENSOR DE HUMO

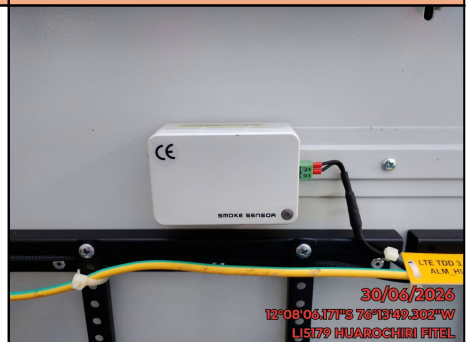
#### DESPUES

| CHECKLIST - SISTEMA DE SEGURIDAD | | |
|---|---|---|
| Sensor de Humo | OK | Revisión estado del sensor de Humo |

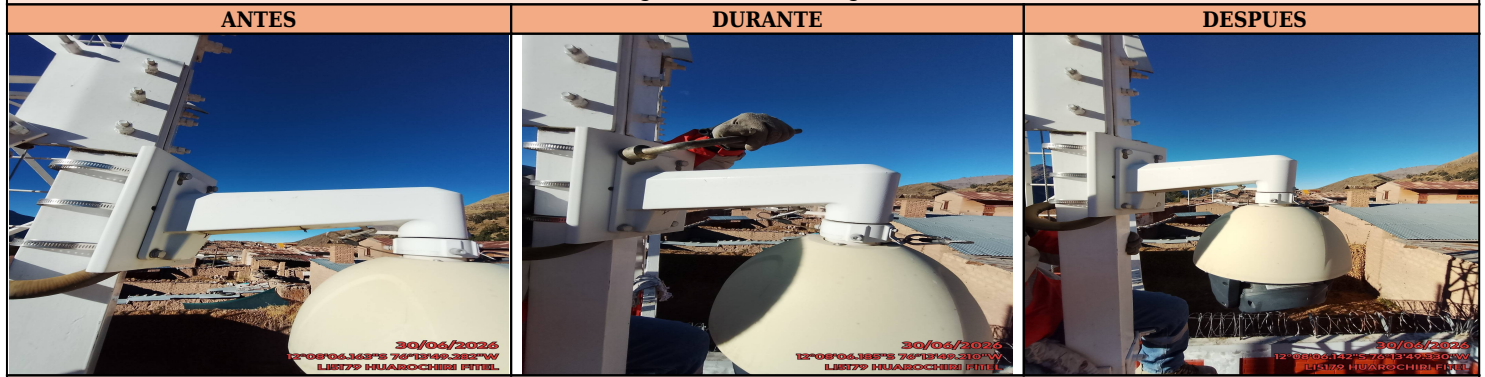
### REVISIÓN DE SUJECCIÓN Y ANCLAJES DE CÁMARA

| CHECKLIST - SISTEMA DE SEGURIDAD | | |
|---|---|---|
| Cámara | OK | Revisión de sujeción y anclajes de la Cámara |

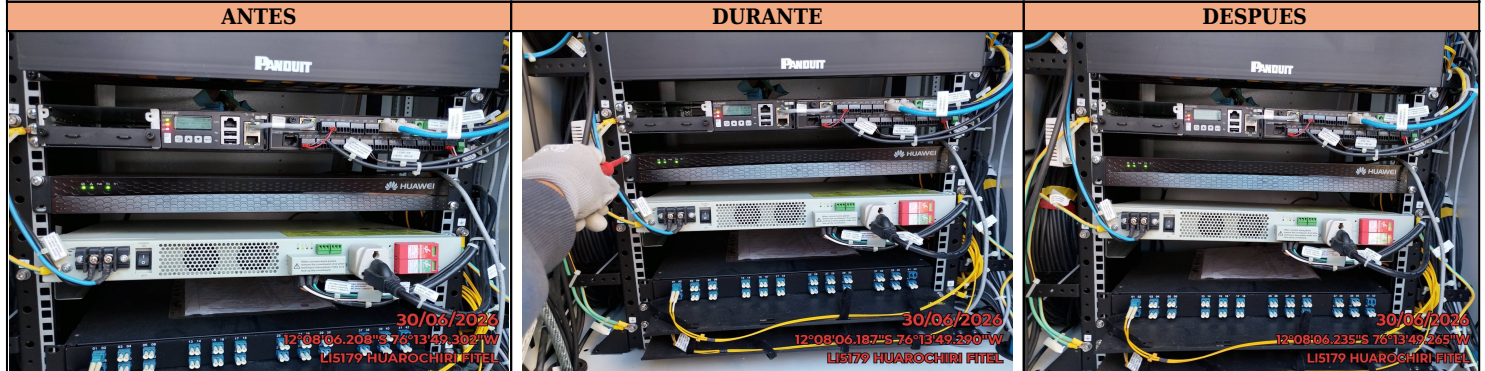
### REVISIÓN DEL EQUIPO DE GRABACIÓN (VCN510 - 8P)

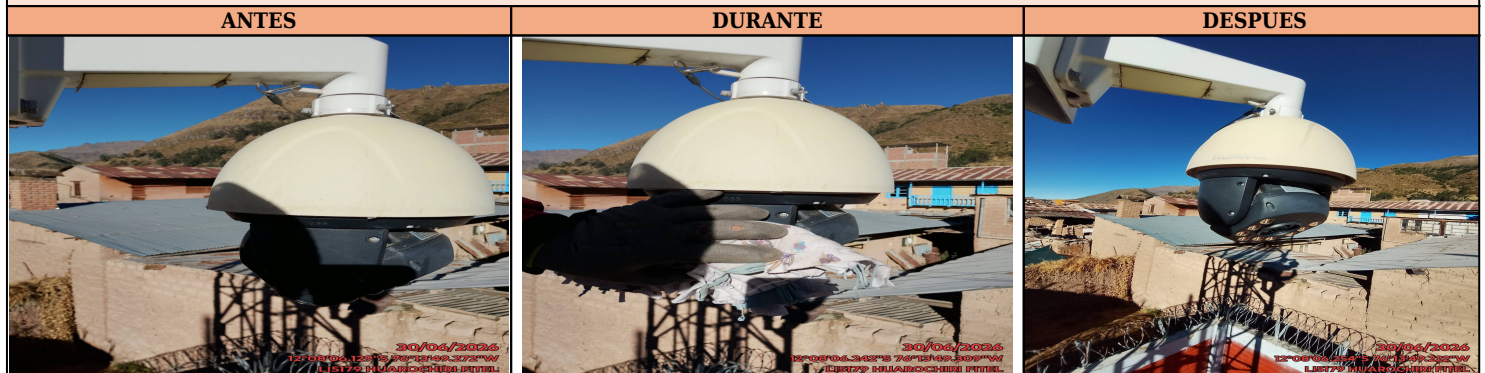
### LIMPIEZA CÁMARA DE VIDEO

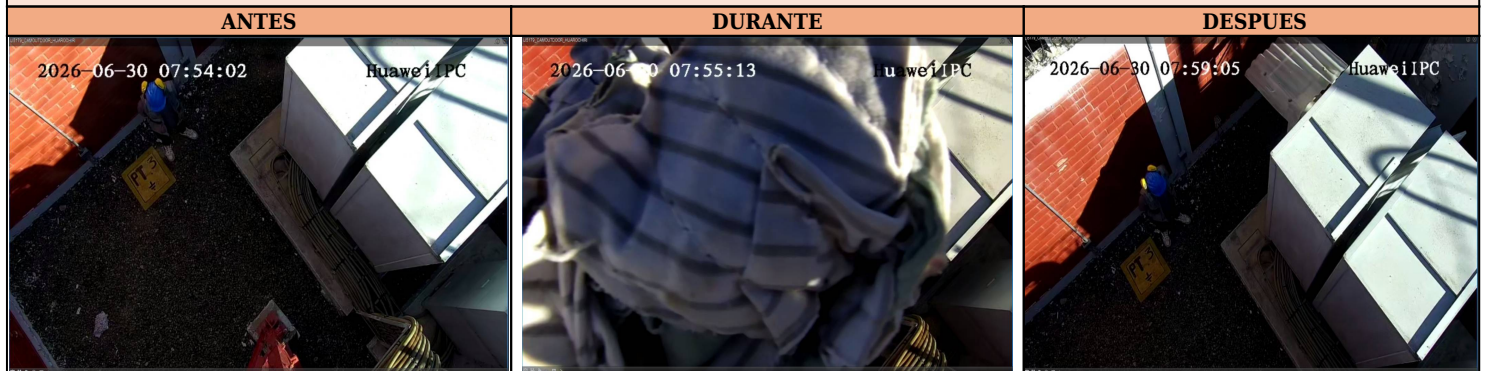
### REGISTRO DE CÁMARA AL MOMENTO DE REALIZAR SU LIMPIEZA

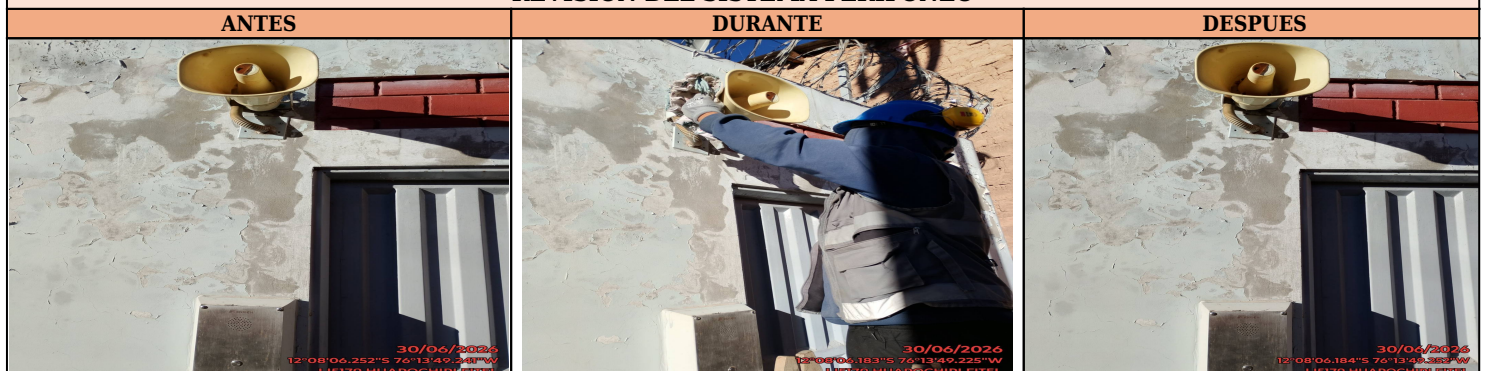
### REVISIÓN DEL SISTEMA PERIFONEO
