## REPORTE FOTOGRÁFICO - SUPERVISION

Nombre de la Estacion: PALPA  
Nombre de Localidad: AUCALLAMA  
Fecha: 29/06/2026 - 29/06/2026  
Direccion: CP PALPA  
ID site: LI5098  
CRQ: CRQ000000089832

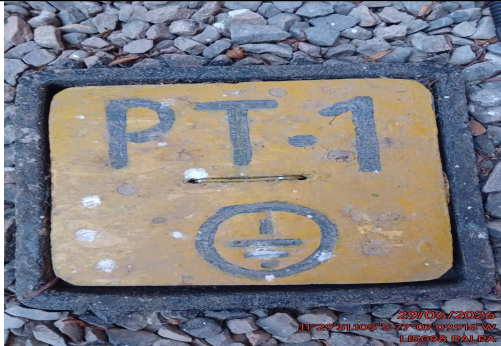
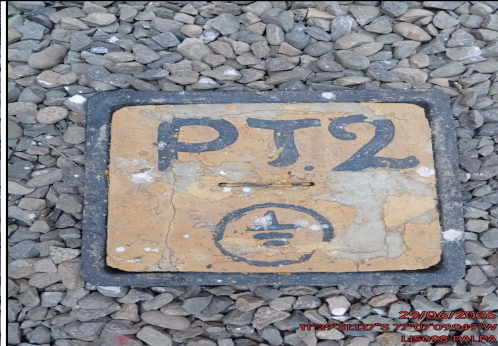
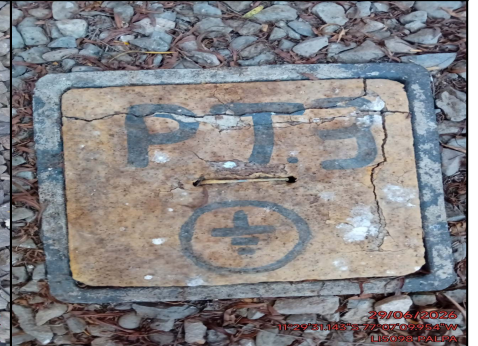
### TAPAS STAP: PINTADO DE TAPAS SEGUN PLANO SPAT

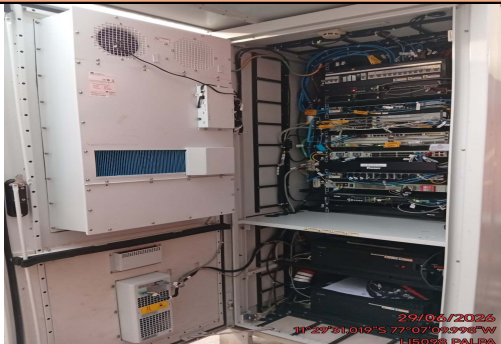
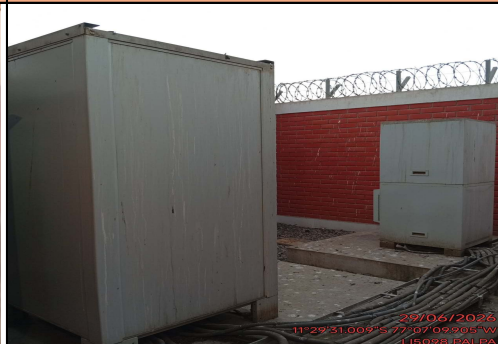
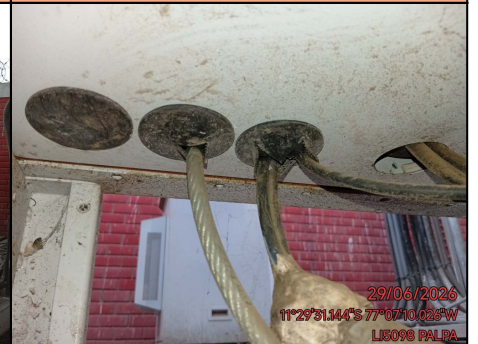
### LIMPIEZA GABINETE: LIMPIEZA DENTRO, PARTE POSTERIOR, PARTE BAJA Y ENTRE LOS GABINETES

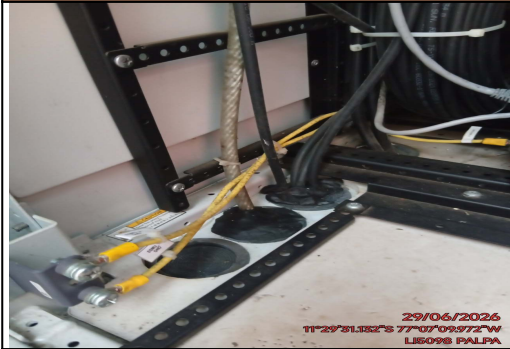
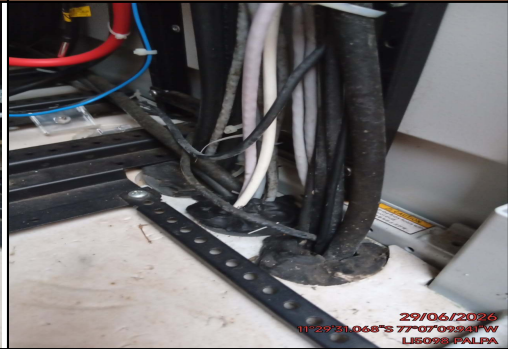
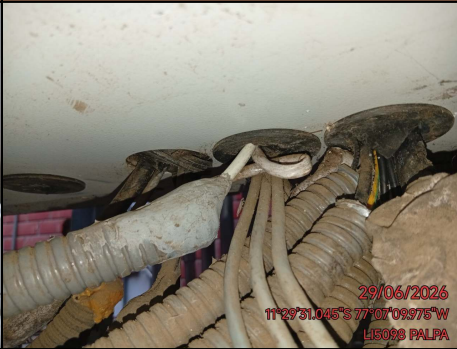
| SELLADO: SELLADO DE EQUIPOS Y DUCTOS POR DONDE INGRESAN LOS CABLES AL GABINETE (CON SIKAFLEX) | | |

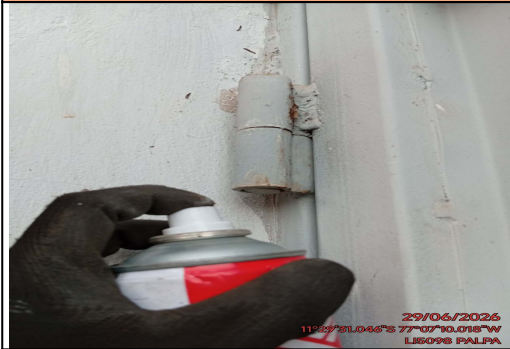
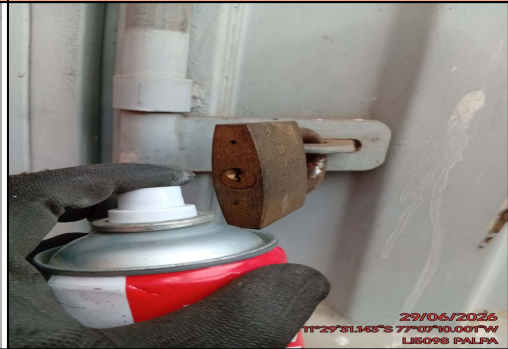
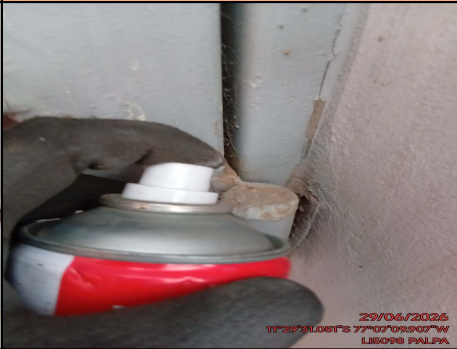
| SELLADO: SELLADO DE EQUIPOS Y DUCTOS POR DONDE INGRESAN LOS CABLES AL GABINETE (CON SIKAFLEX) | | |
|---|---|---|
| ACEITADO: ACEITADO DE PUERTAS Y CANDADOS | | |

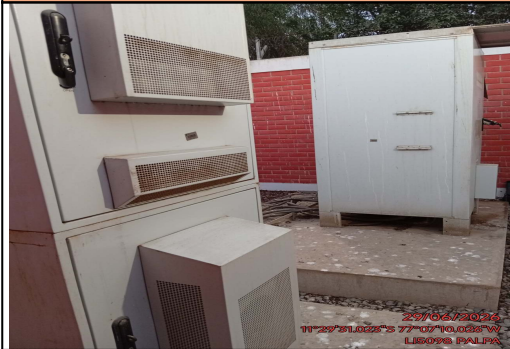
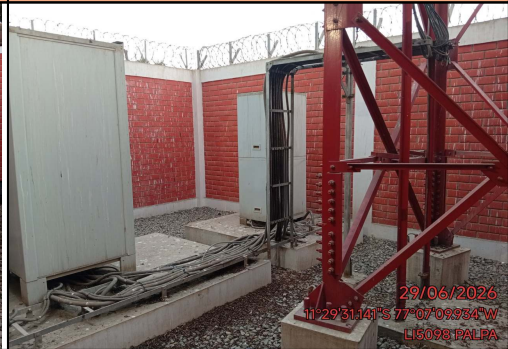
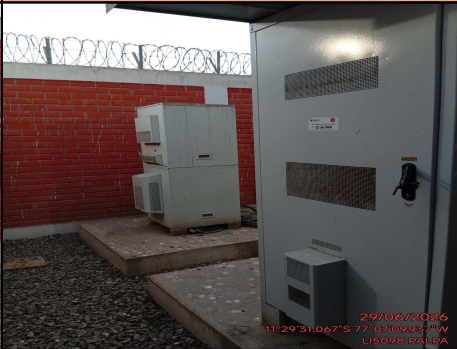
| SELLADO: SELLADO DE EQUIPOS Y DUCTOS POR DONDE INGRESAN LOS CABLES AL GABINETE (CON SIKAFLEX) | | |
|---|---|---|
| LIMPIEZA INTERIOR: LIMPIEZA INTERIOR DEL SITE / DESMALEZADO | | |

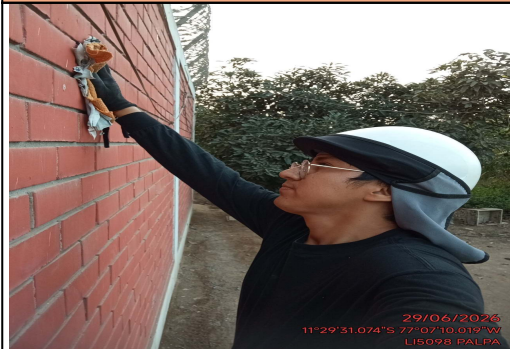
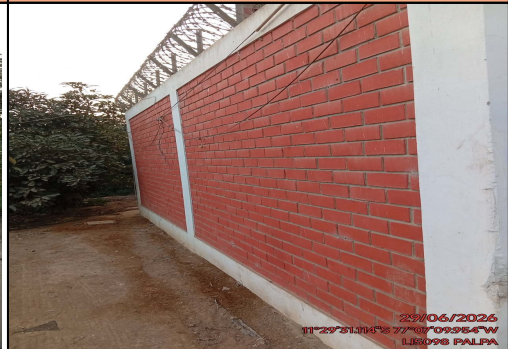
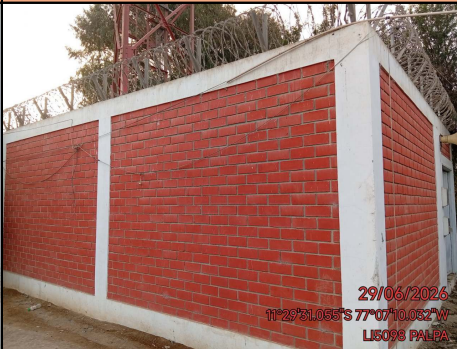
| SELLADO: SELLADO DE EQUIPOS Y DUCTOS POR DONDE INGRESAN LOS CABLES AL GABINETE (CON SIKAFLEX) | | |
|---|---|---|
| LIMPIEZA EXTERIOR: LIMPIEZA EXTERIOR DEL SITE / DESMALEZADO | | |

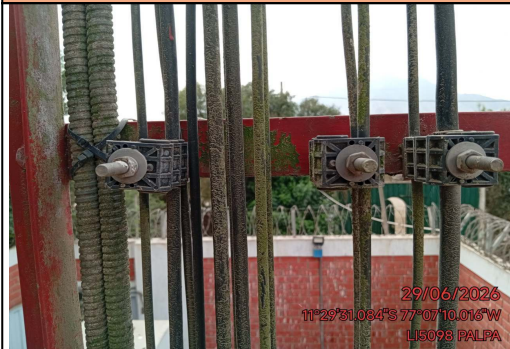
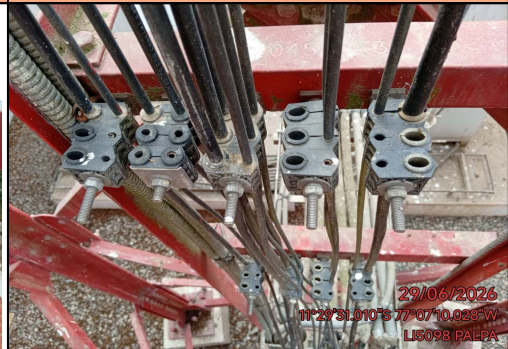
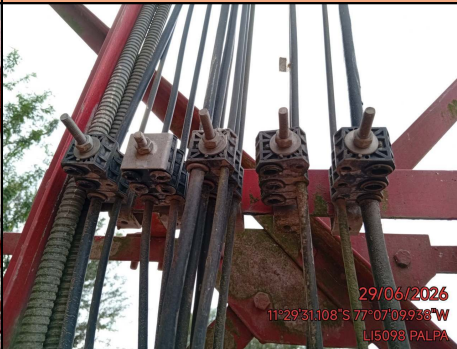
| SELLADO: SELLADO DE EQUIPOS Y DUCTOS POR DONDE INGRESAN LOS CABLES AL GABINETE (CON SIKAFLEX) | | |
|---|---|---|
| CLAMPS: REVISION DE CLAMPS EN CABLES IF, FO Y ENERGIZADO DE RRU's | | |

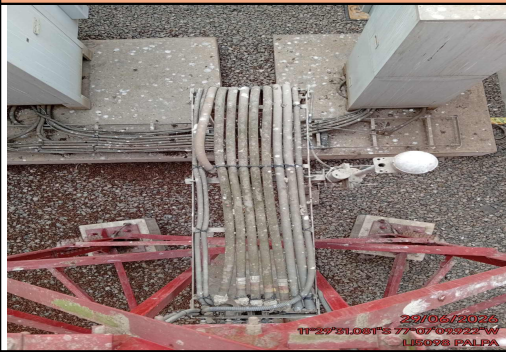
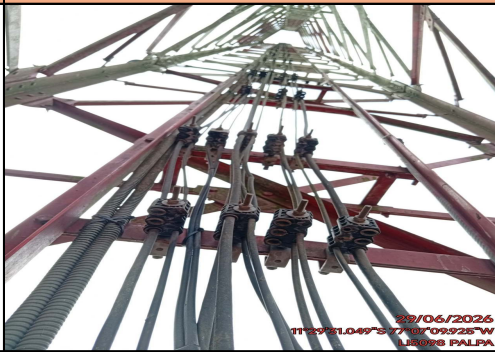
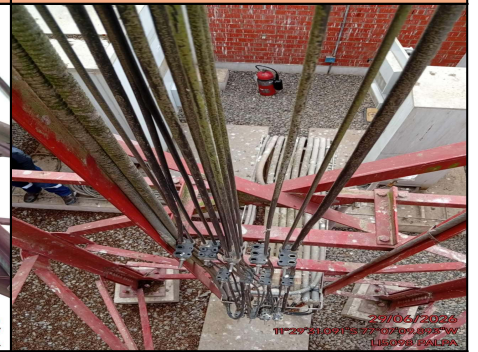
## GROUNDING KIT: REVISION DE ATERRAMIENTO DE CABLES IF, FO Y ENERGIZADO DE RRUs

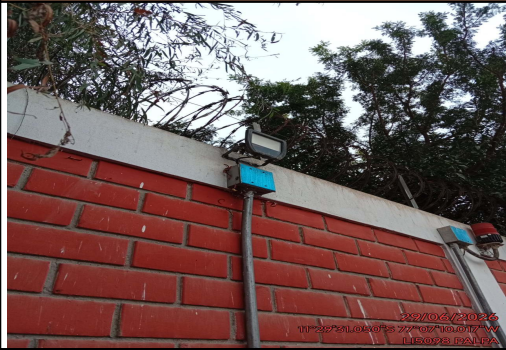
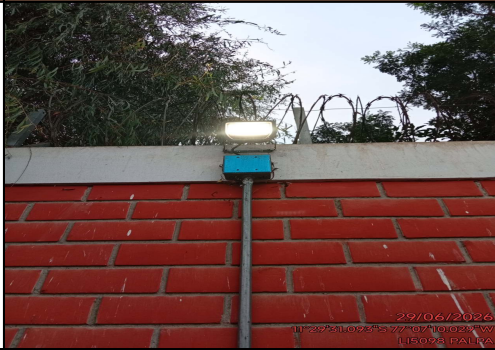
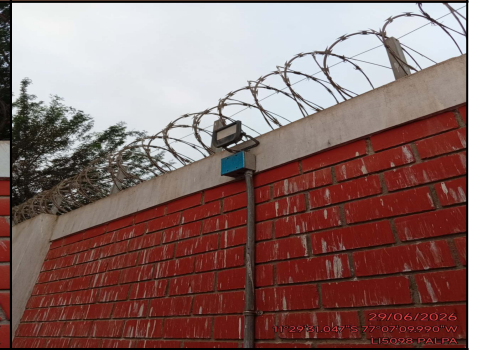
## REVISION DEL ESTADO DE LUMINARIA DE EMERGENCIA (LUMINARIA ENCENDIDA Y APAGADA)

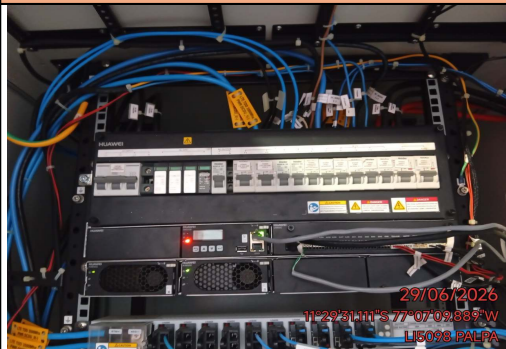
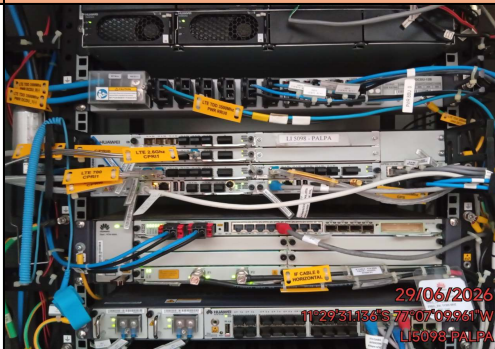
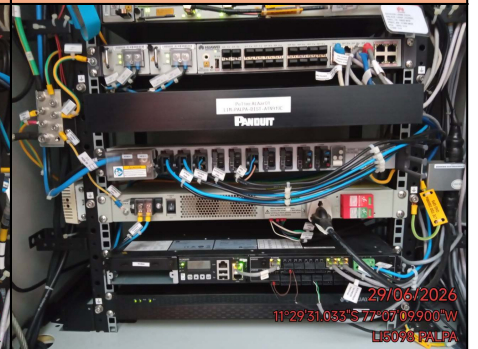
## ETIQUETADO DE DATOS, POWER, TIERRA DE IDU Y TIERRA DE BBU CORRECTAMENTE ETIQUETADOS

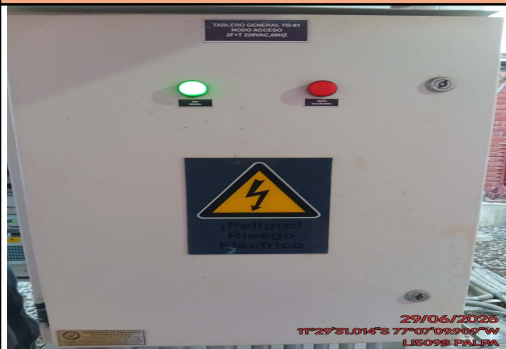
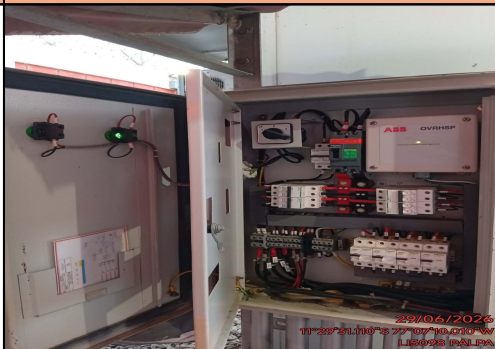
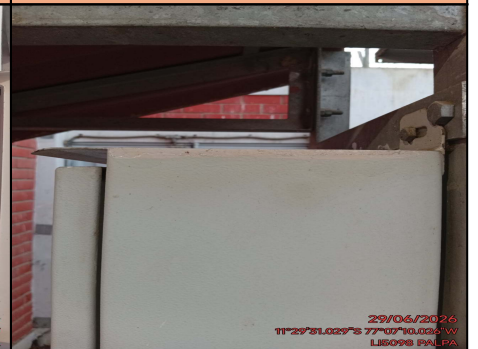
## TABLERO PRONATEL: REVISION DEL ESTADO FISICO DE TABLERO (CORROSION / OXIDO)

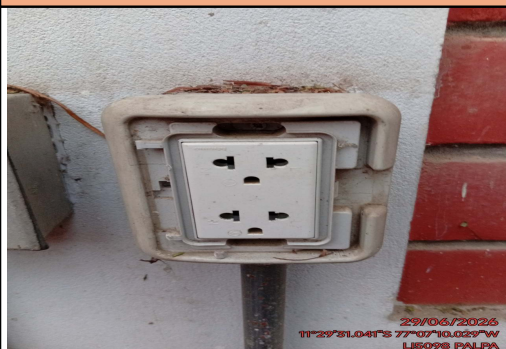
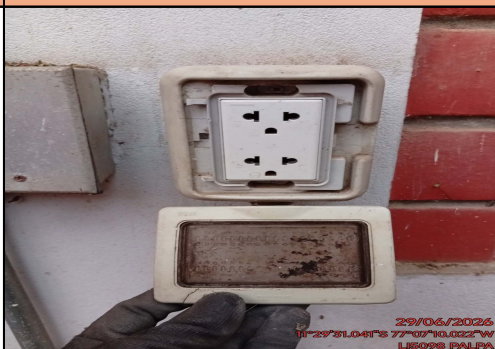
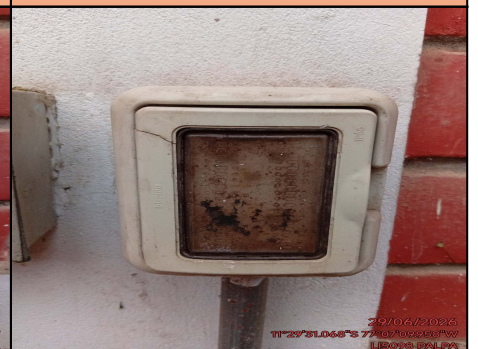
## TOMACORRIENTES: REVISION DEL ESTADO FISICO DE TOMACORRIENTES

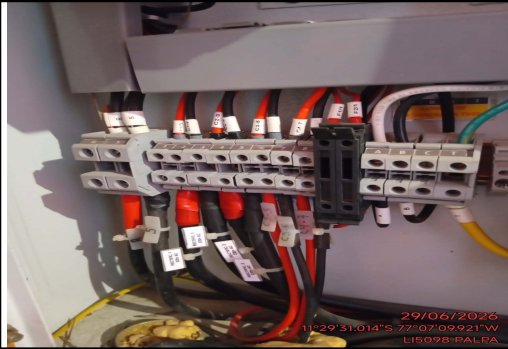
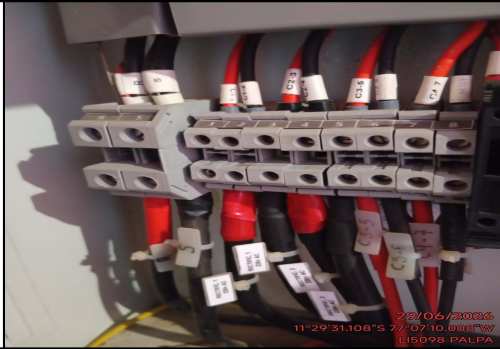
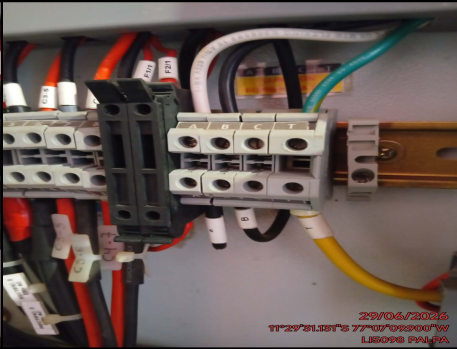
**BORNERAS: DETECCION DE TERMINALES DE CABLES EN TABLERO GENERAL SIN BORNERA**

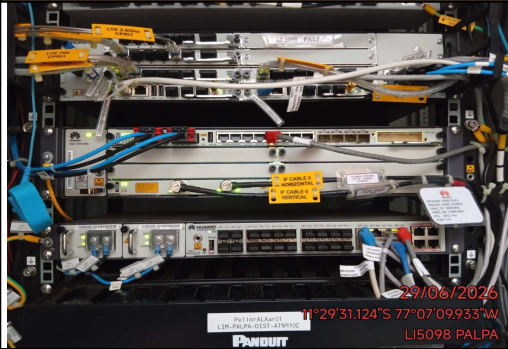
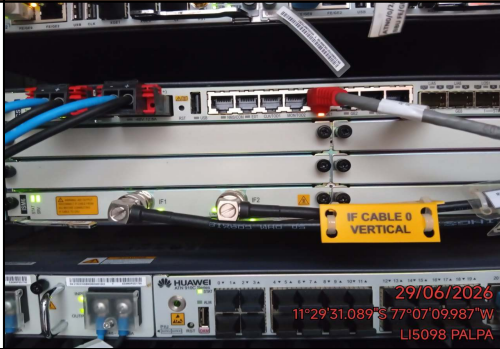
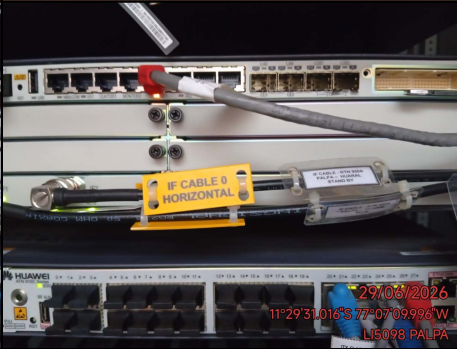
**CONECTORES: DETECCION DE CONECTORES FI EN IDU SIN PROTECCION DE MANGA TERMOCONTRAIBLE**
