## REPORTE FOTOGRÁFICO - TORRES

Nombre de la Estación: PALPA  
Nombre de Localidad: AUCALLAMA  
Fecha: 29/06/2026 - 29/06/2026  
Dirección: CP PALPA  
ID site: LI5098  
CRQ: CRQ000000089832

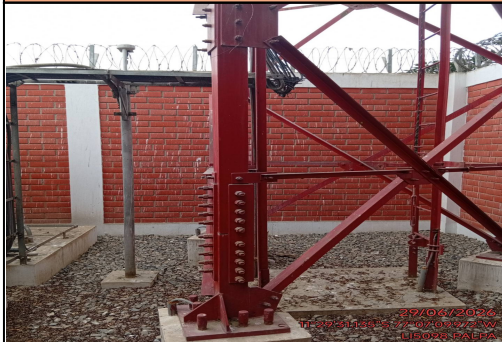
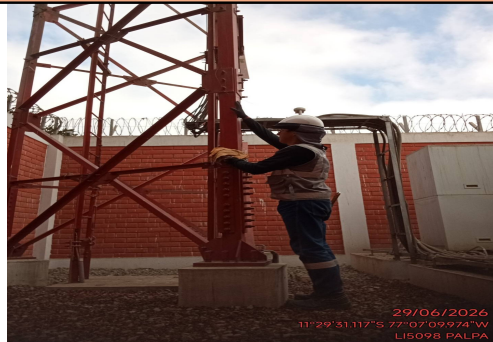
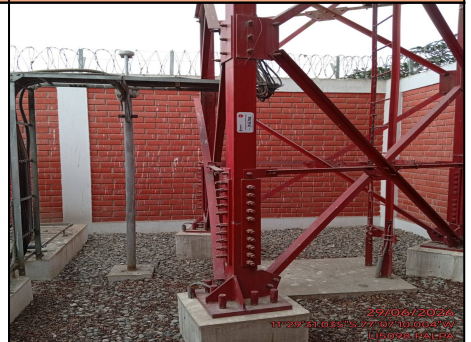
### PINTURA Y GALVANIZADO: VERIFICAR EL ESTADO DE LA PINTURA Y GALVANIZADO

| CHECKLIST - TORRES | | |
|---|---|---|
| Pintura | OK | Verificar visualmente el estado de pintado y realizar el resane de existir puntos con presencia de corrosión |

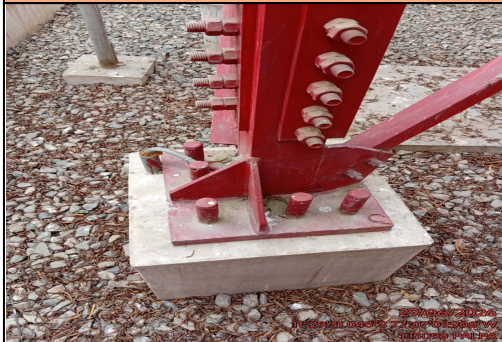
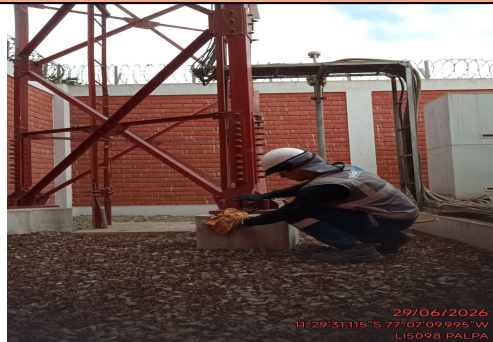
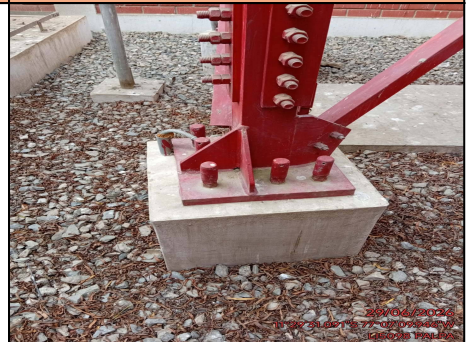
### BASES DEL CONCRETO: REVISION DEL ESTADO DE LAS BASES DEL CONCRETO

| CHECKLIST - TORRES | | |
|---|---|---|
| Bases | OK | Verificar las bases de la torre |

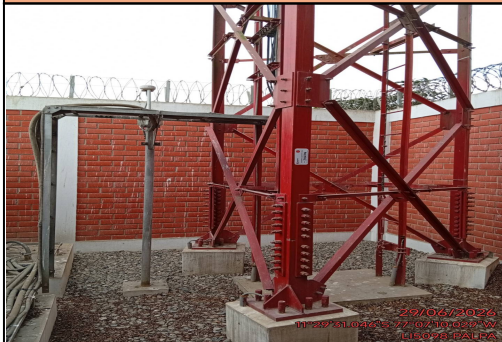
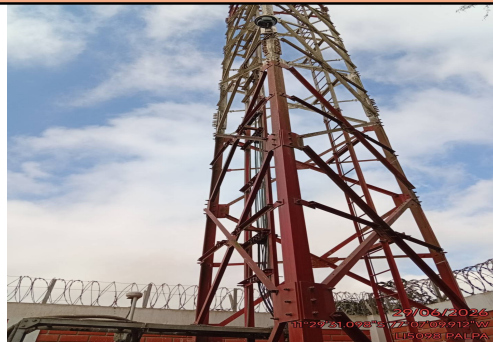
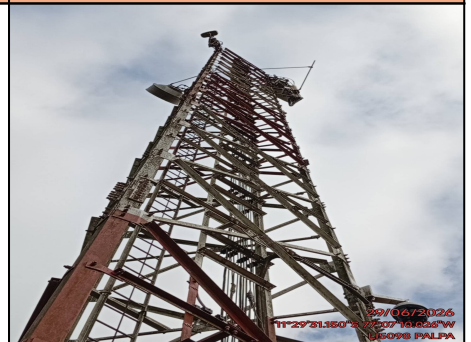
### PERFILES Y CUERPOS: REVISION DE LOS PERFILES, CUERPOS

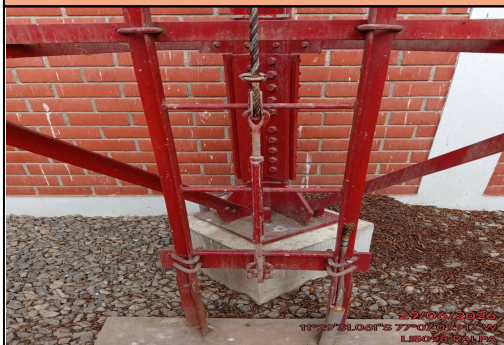
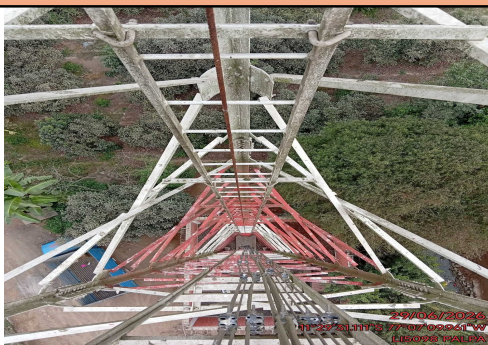
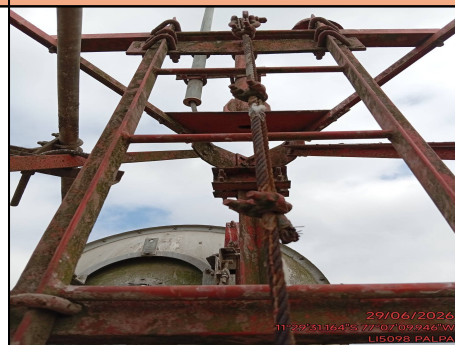
## ESCALERILLA: REVISION DEL ESTADO DE LAS ESCALERILLAS

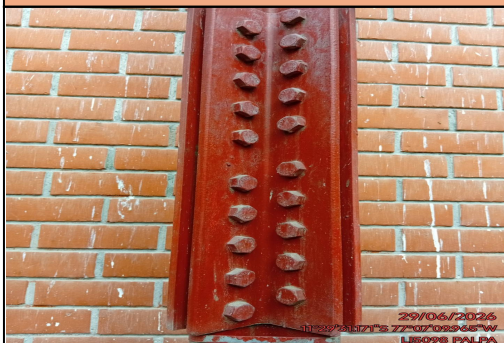
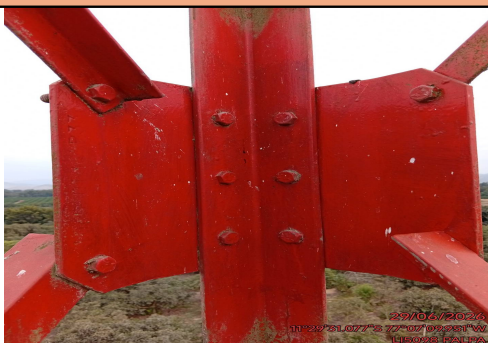
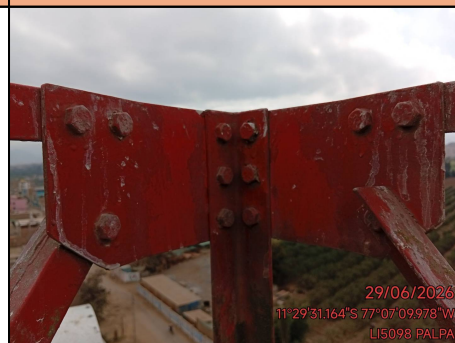
## PERNOS Y TUERCAS: REVISION DEL ESTADO DE LOS PERNOS Y LAS TUERCAS

| CHECKLIST - TORRES | | |
|---|---|---|
| Pernos | OK | Realizar inspección visual y ajuste de pernos |

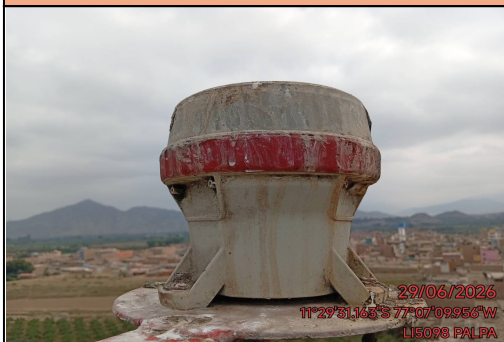
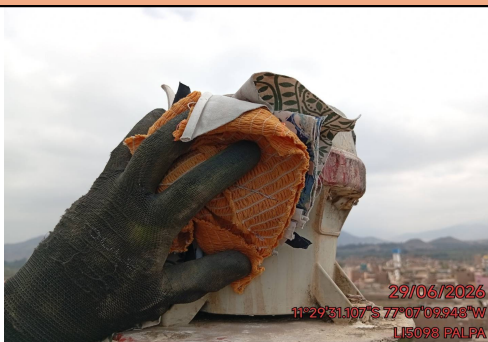
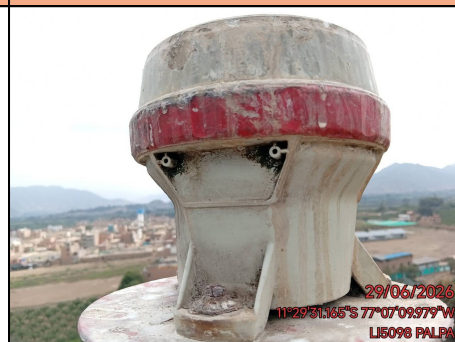
## FANALES: REVISION DEL ESTADO DE LOS FANALES

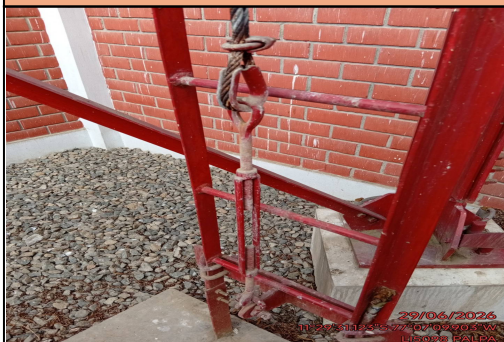
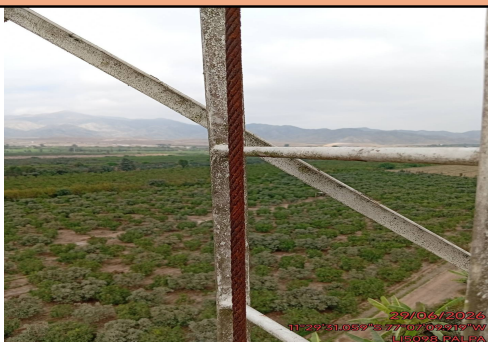
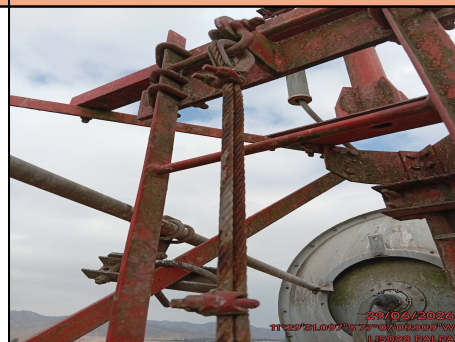
## LINEA DE VIDA: REVISION DEL ESTADO DE LA LINEA DE VIDA

| CHECKLIST - TORRES | | |
|---|---|---|
| Línea de vida | OK | Verificar y ajustar la línea de vida |
