## REPORTE FOTOGRÁFICO - Radio Frecuencia y Transporte

Nombre de la Estacion: HUAROCHIRI FITEL  
Nombre de Localidad: HUAROCHIRI  
Fecha: 30/06/2026 - 30/06/2026  
Direccion: CP HUAROCHIRI  
ID site: LI5179  
CRQ: CRQ000000092060

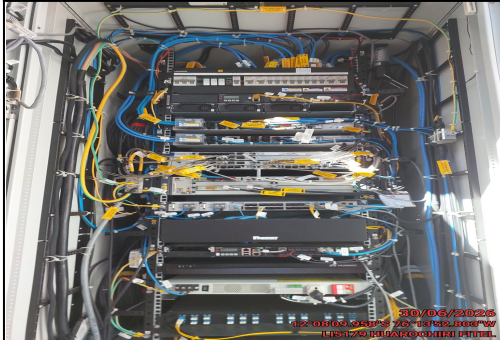
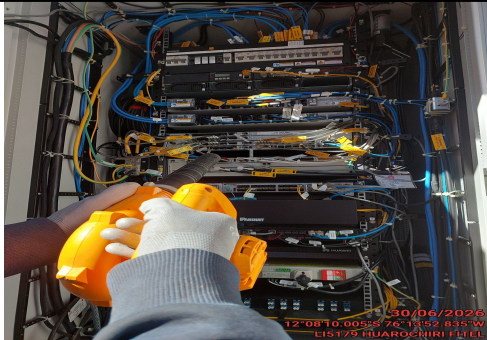
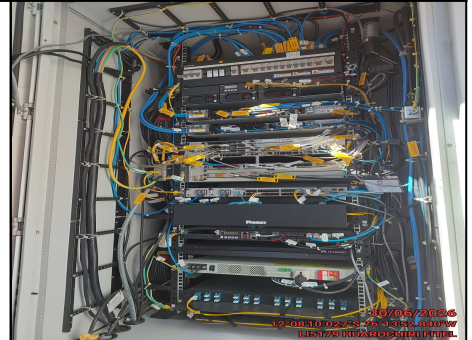
### EQUIPO BBU, ROUTER O MW: VERIFICAR ESTADO DE EQUIPOS, LED DE ALARMAS, LIMPIEZA TECNICA Y SOPLETADO

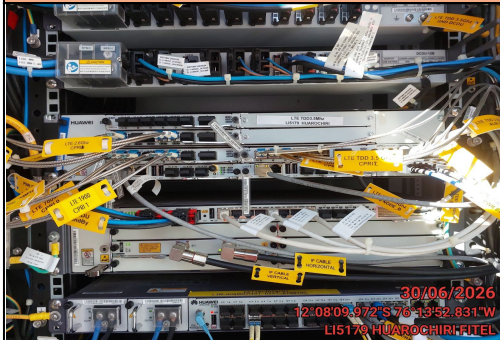
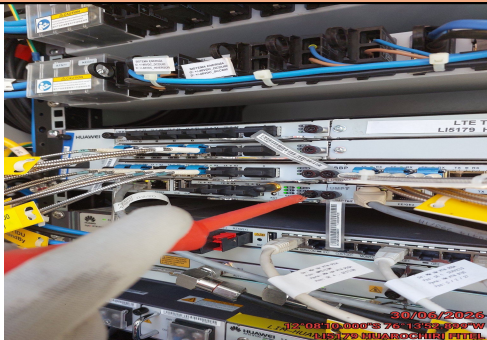
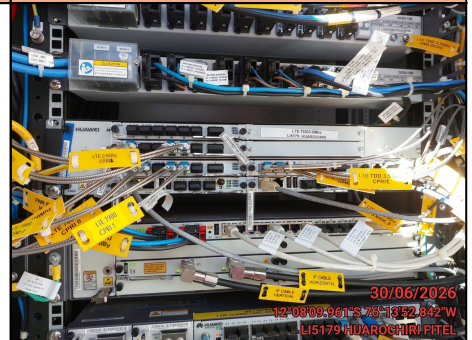
### AJUSTE DE ELEMENTOS Y CONEXIONES

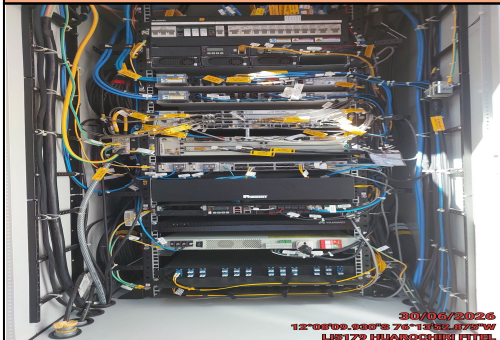
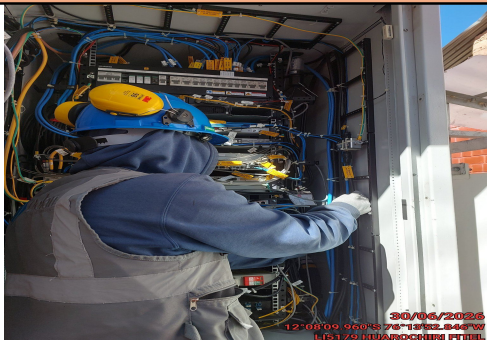
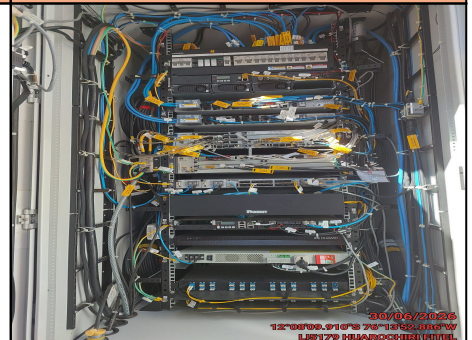
### CABLES: LIMPIEZA TECNICA Y ORDENAMIENTO DE CABLES

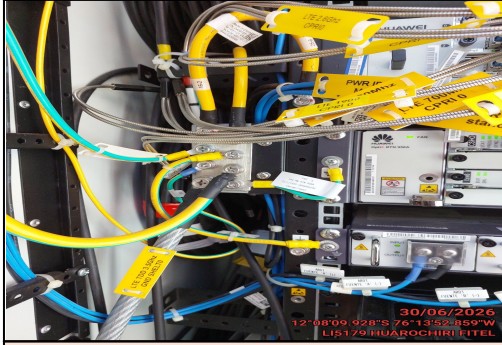
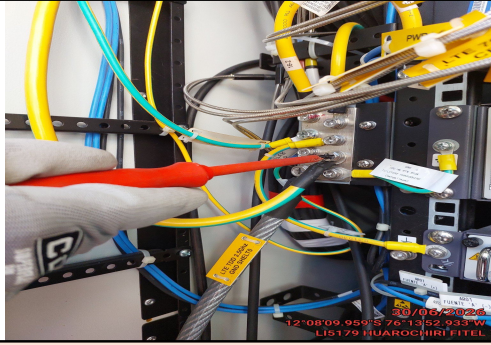
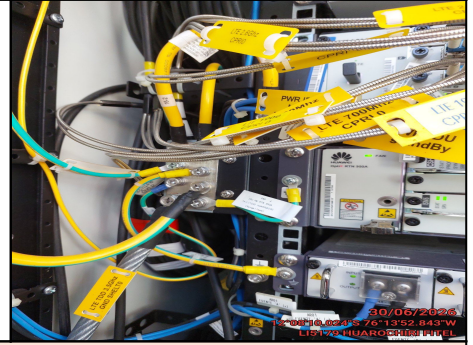
## VERIFICACION Y AJUSTE DE ATERRAMIENTO

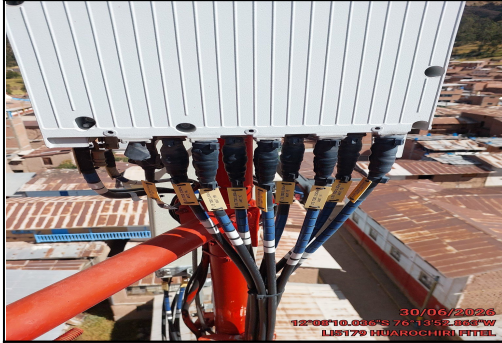
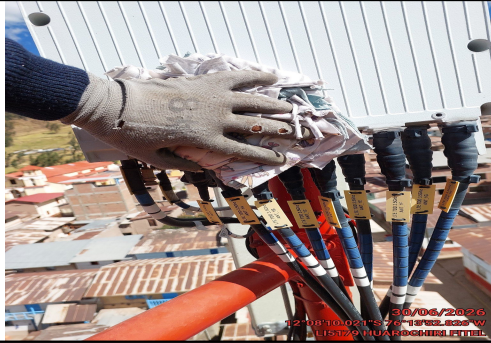
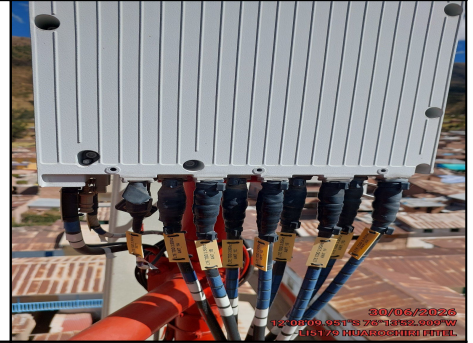
## VERIFICAR ESTADO DE CONECTORES Y CABLES RRU

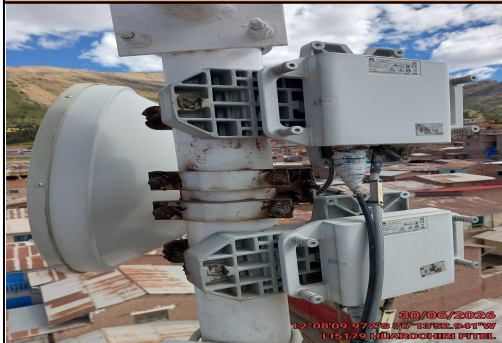
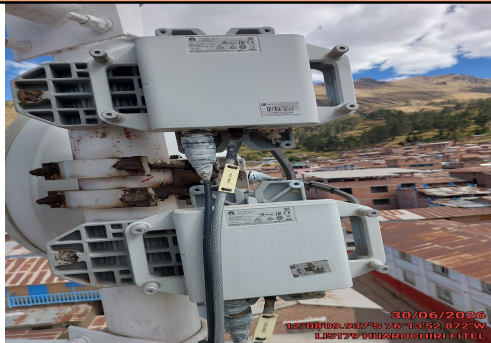
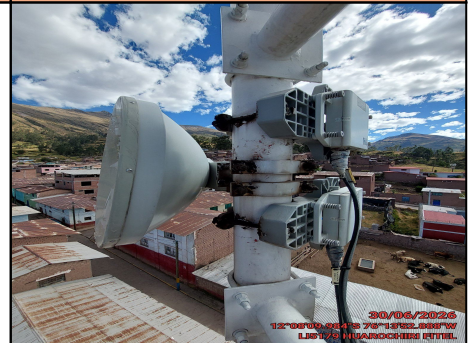
## VERIFICAR ESTADO DE CONECTORES Y CABLES ODU

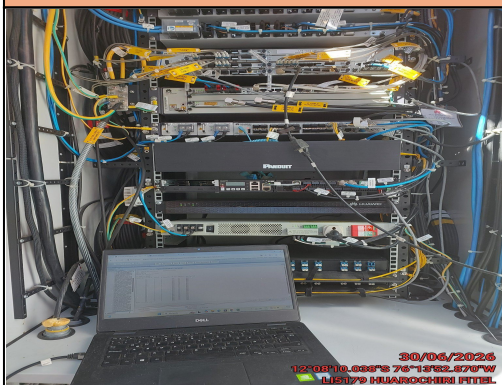
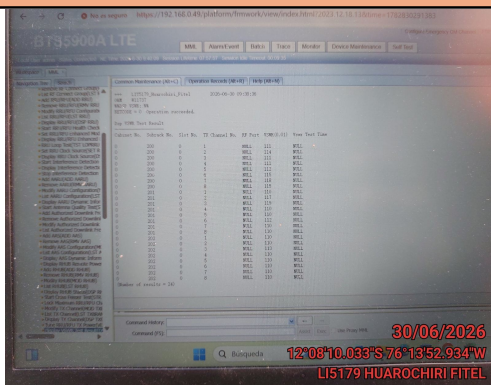
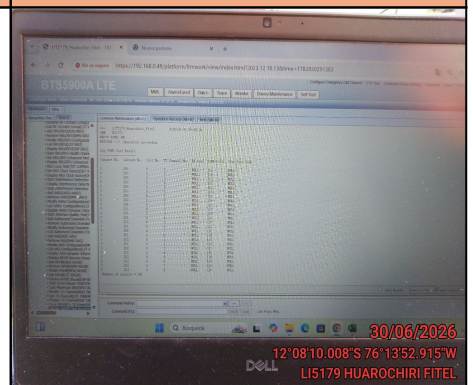
## MEDIR EL VSWR MEDIANTE SOFTWARE
