## REPORTE FOTOGRÁFICO - SUPERVISION

**Nombre de la Estacion:** HUAROCHIRI FTEL  
**Nombre de Localidad:** HUAROCHIRI  
**Fecha:** 30/06/2026 - 30/06/2026  
**Dirección:** CP HUAROCHIRI  
**ID site:** LI5179  
**CRQ:** CRQ000000092060

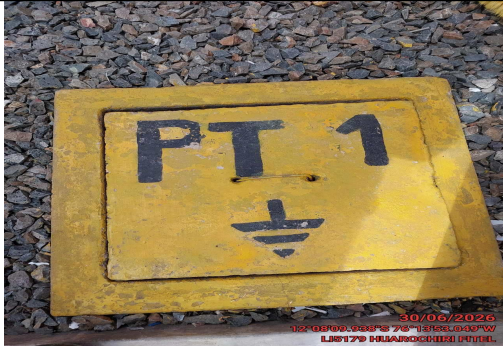
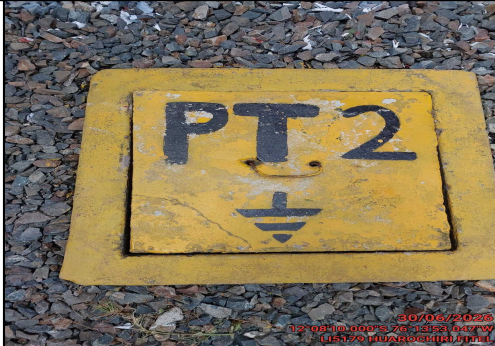
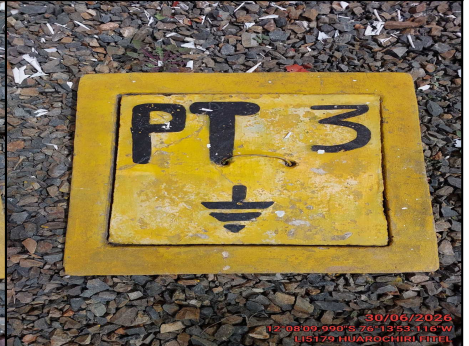
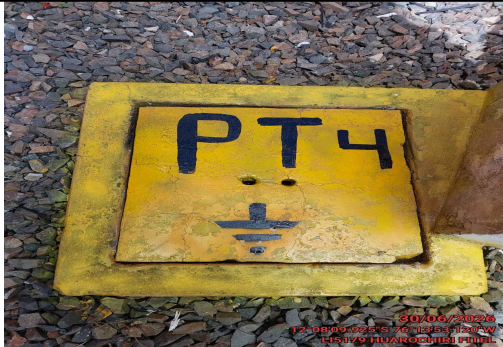
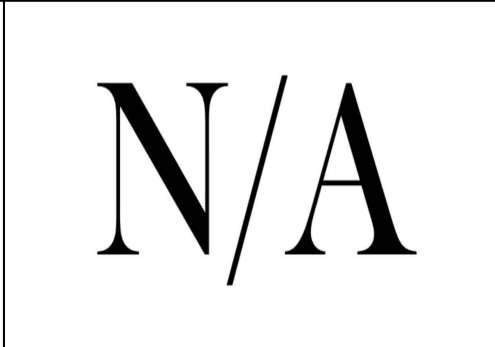
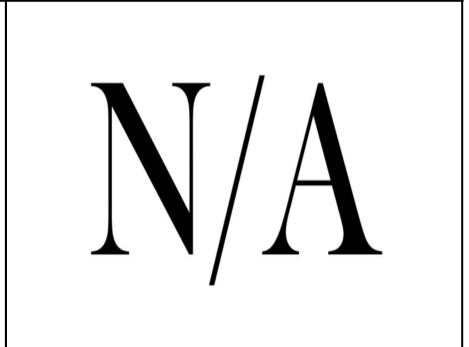
### TAPAS STAP: PINTADO DE TAPAS SEGUN PLANO SPAT

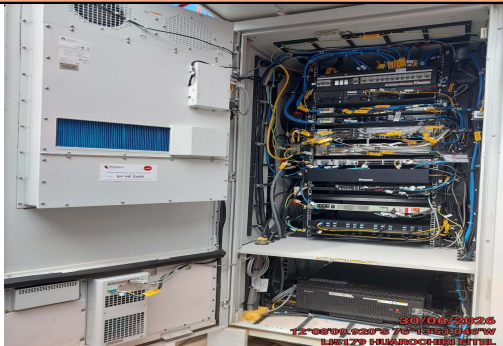
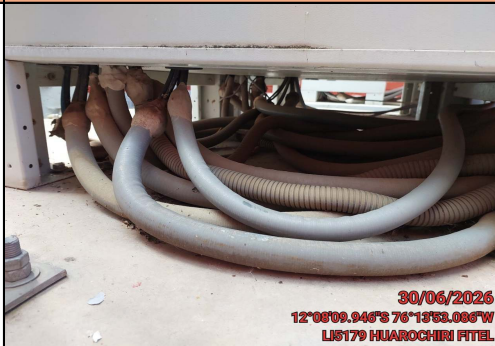
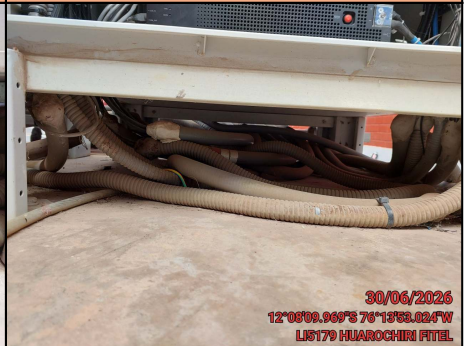
### LIMPIEZA GABINETE: LIMPIEZA DENTRO, PARTE POSTERIOR, PARTE BAJA Y ENTRE LOS GABINETES

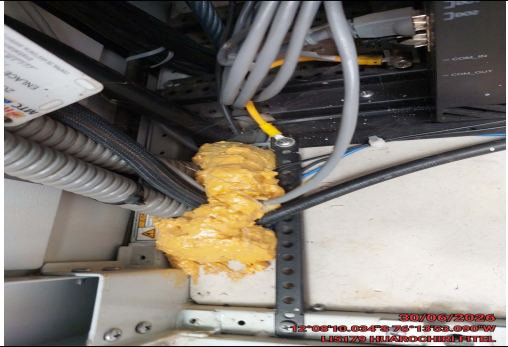
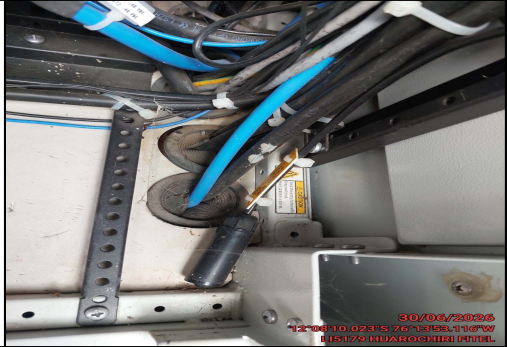
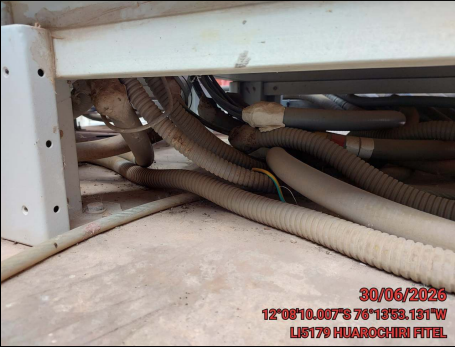
| SELLADO: SELLADO DE EQUIPOS Y DUCTOS POR DONDE INGRESAN LOS CABLES AL GABINETE (CON SIKAFLEX) | | |

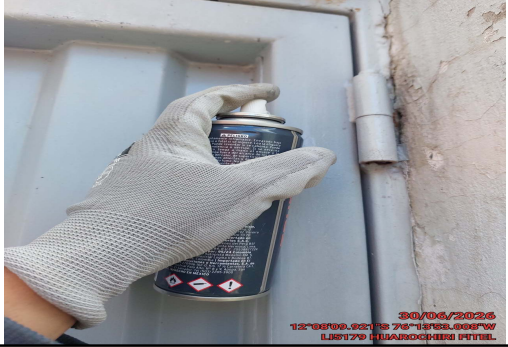
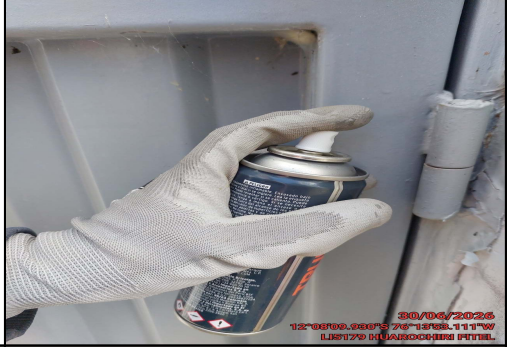
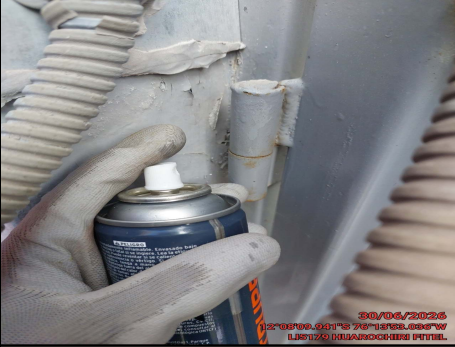
| SELLADO: SELLADO DE EQUIPOS Y DUCTOS POR DONDE INGRESAN LOS CABLES AL GABINETE (CON SIKAFLEX) | | |
|---|---|---|
| ACEITADO: ACEITADO DE PUERTAS Y CANDADOS | | |

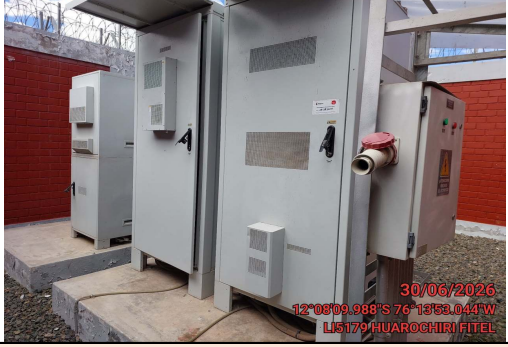
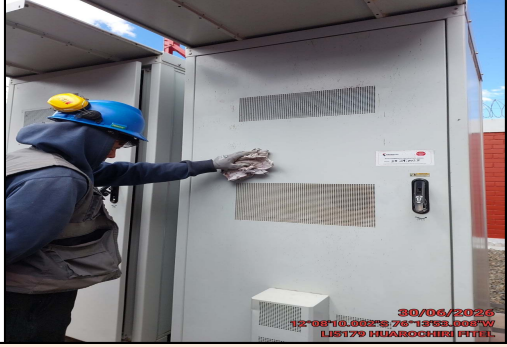
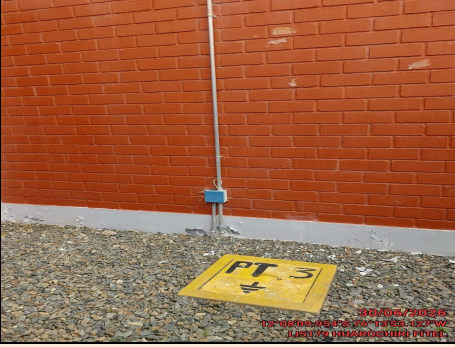
| SELLADO: SELLADO DE EQUIPOS Y DUCTOS POR DONDE INGRESAN LOS CABLES AL GABINETE (CON SIKAFLEX) | | |
|---|---|---|
| LIMPIEZA INTERIOR: LIMPIEZA INTERIOR DEL SITE / DESMALEZADO | | |

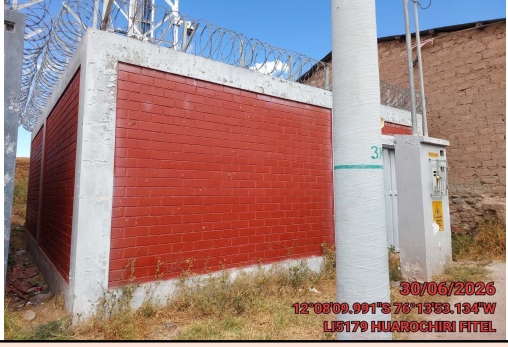
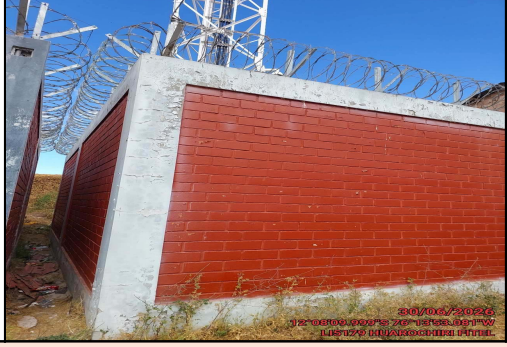
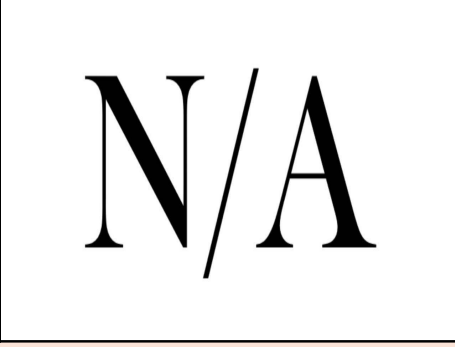
| SELLADO: SELLADO DE EQUIPOS Y DUCTOS POR DONDE INGRESAN LOS CABLES AL GABINETE (CON SIKAFLEX) | | |
|---|---|---|
| LIMPIEZA EXTERIOR: LIMPIEZA EXTERIOR DEL SITE / DESMALEZADO | | |

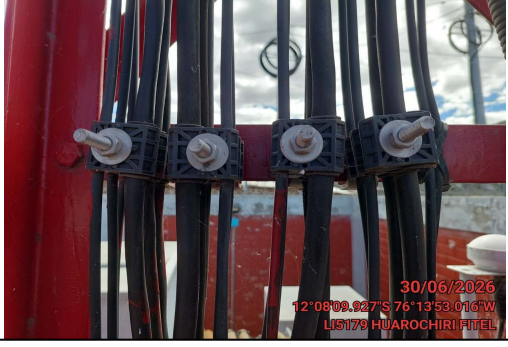
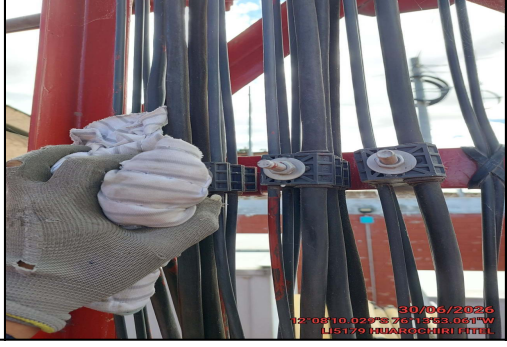
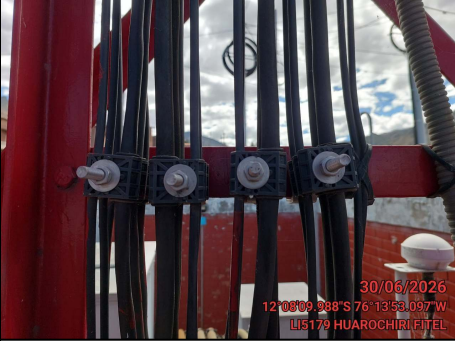
| SELLADO: SELLADO DE EQUIPOS Y DUCTOS POR DONDE INGRESAN LOS CABLES AL GABINETE (CON SIKAFLEX) | | |
|---|---|---|
| CLAMPS: REVISION DE CLAMPS EN CABLES IF, FO Y ENERGIZADO DE RRU's | | |

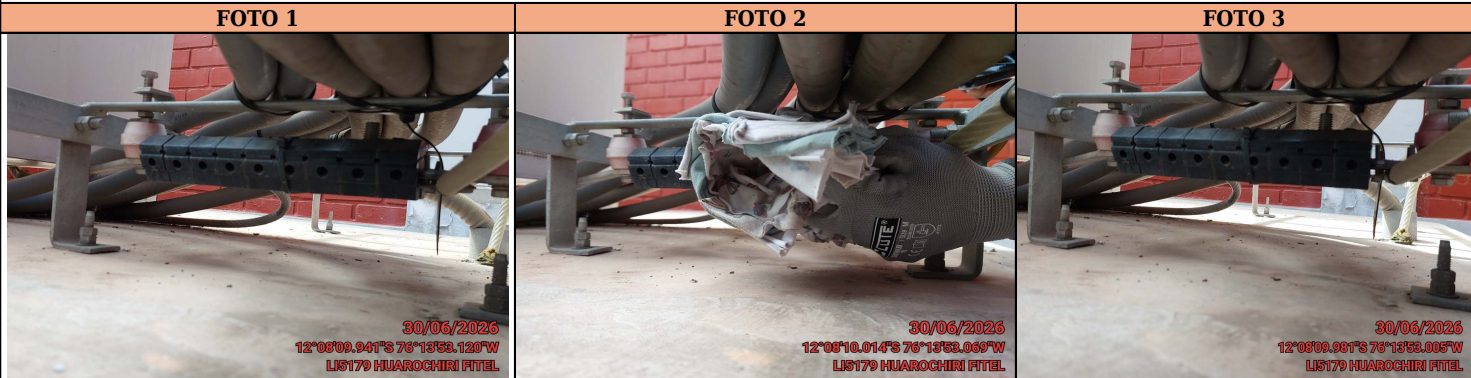
GROUNDING KIT: REVISION DE ATERRAMIENTO DE CABLES IF, FO Y ENERGIZADO DE RRU's

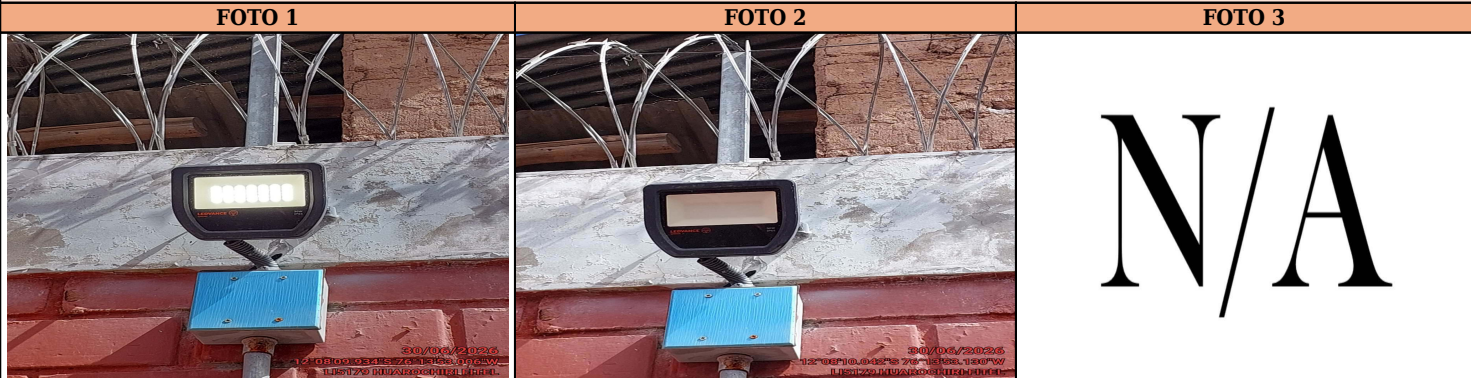
REVISION DEL ESTADO DE LUMINARIA DE EMERGENCIA (LUMINARIA ENCENDIDA Y APAGADA)

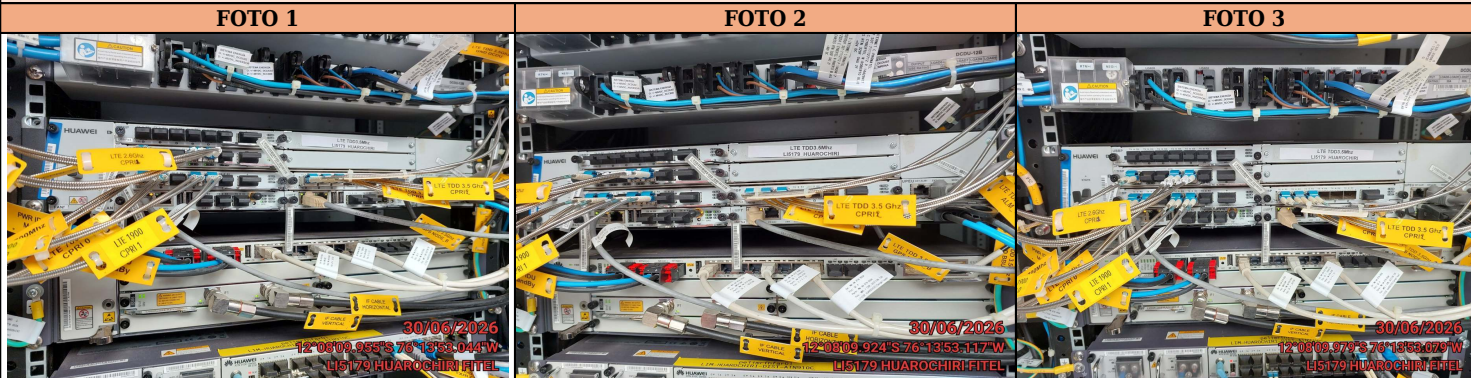
ETIQUETADO DE DATOS, POWER, TIERRA DE IDU Y TIERRA DE BBU CORRECTAMENTE ETIQUETADOS

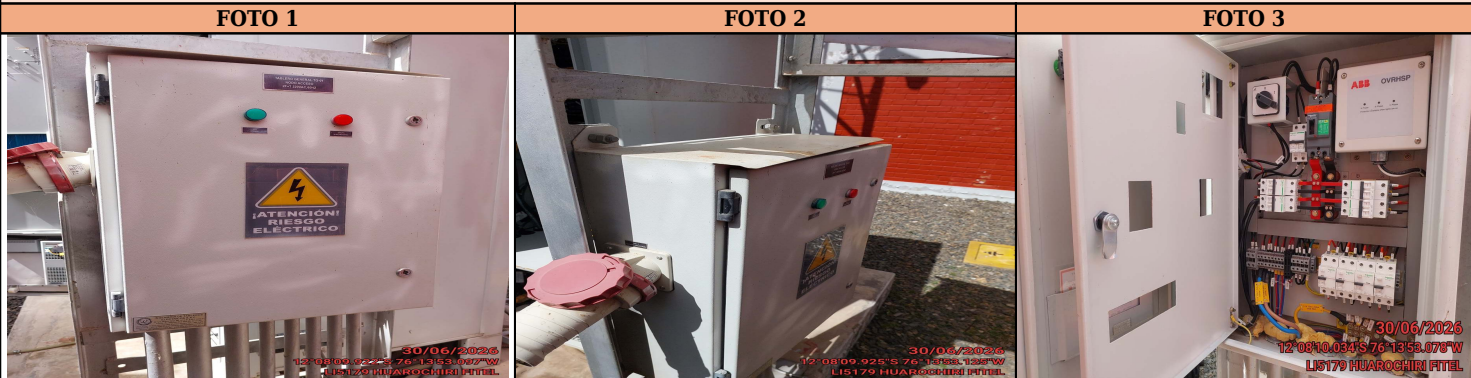
TABLERO PRONATEL: REVISION DEL ESTADO FISICO DE TABLERO (CORROSION / OXIDO)

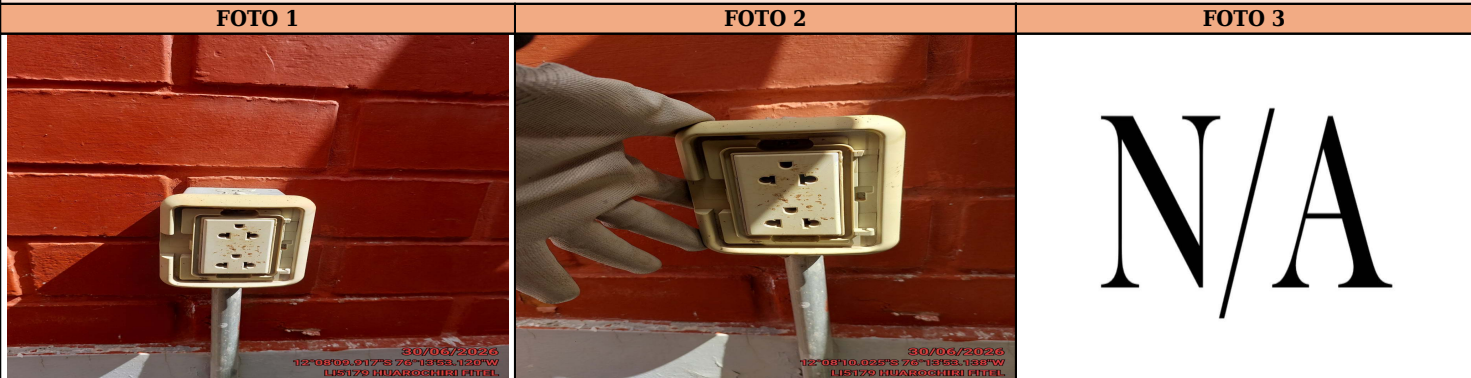
TOMACORRIENTES: REVISION DEL ESTADO FISICO DE TOMACORRIENTES

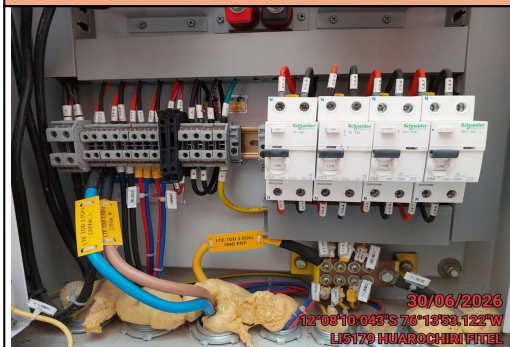
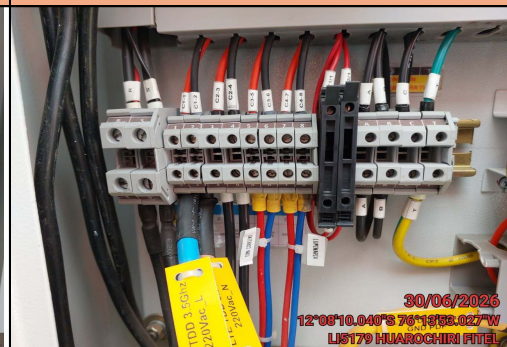
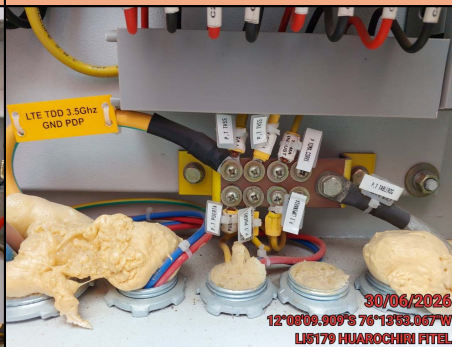
**BORNERAS: DETECCION DE TERMINALES DE CABLES EN TABLERO GENERAL SIN BORNERA**

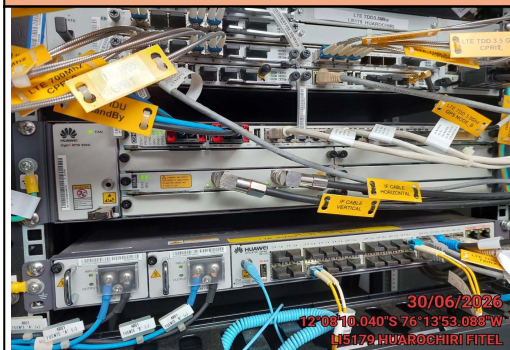
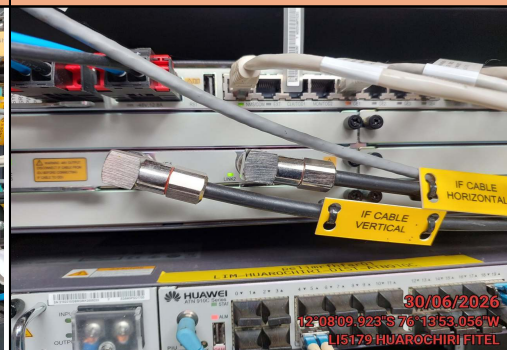
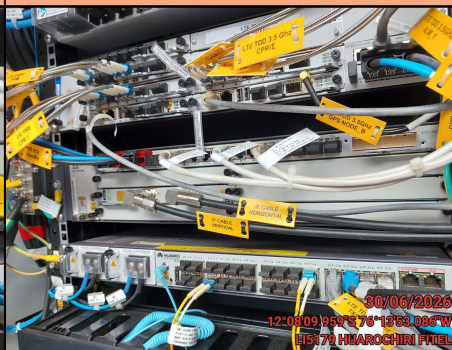
**CONECTORES: DETECCION DE CONECTORES FI EN IDU SIN PROTECCION DE MANGA TERMOCONTRAIBLE**
