## REPORTE FOTOGRÁFICO - SUPERVISION

**Nombre de la Estacion:** VILCAHUAURA  
**Nombre de Localidad:** HUAURA  
**Fecha:** 30/06/2026 - 30/06/2026  
**Direccion:** CP VILCAHUAURA  
**ID site:** LI5328  
**CRQ:** CRQ000000089837

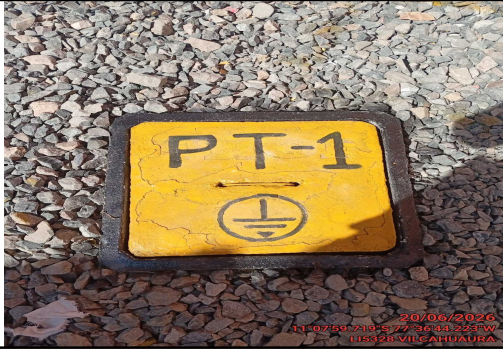
FOTO 1

### TAPAS STAP: PINTADO DE TAPAS SEGUN PLANO SPAT

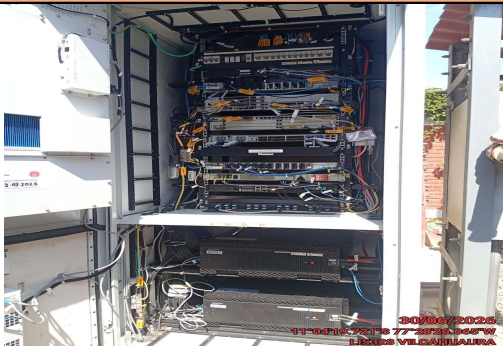
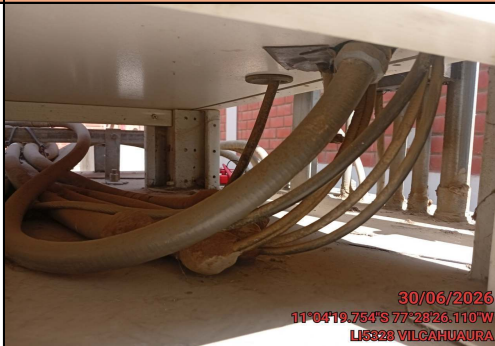
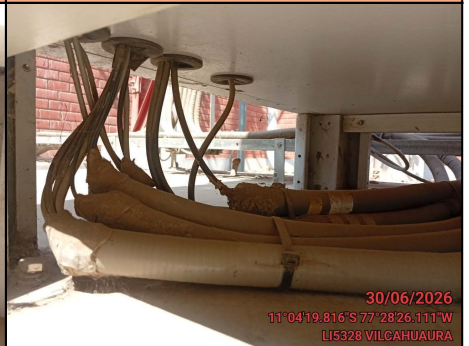
### LIMPIEZA GABINETE: LIMPIEZA DENTRO, PARTE POSTERIOR, PARTE BAJA Y ENTRE LOS GABINETES

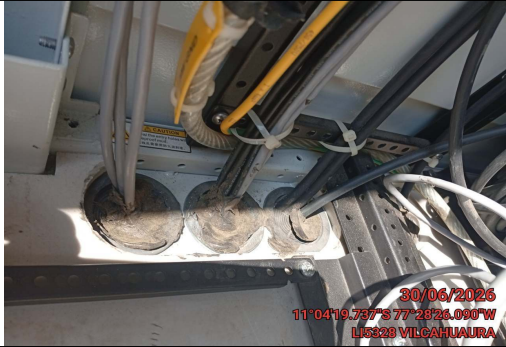
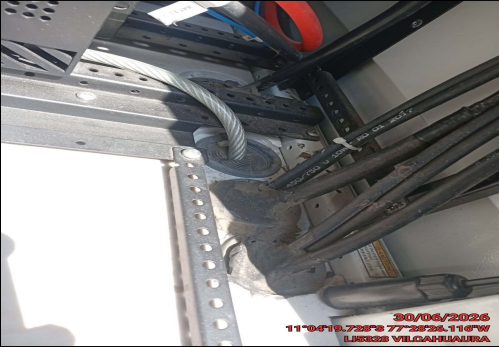
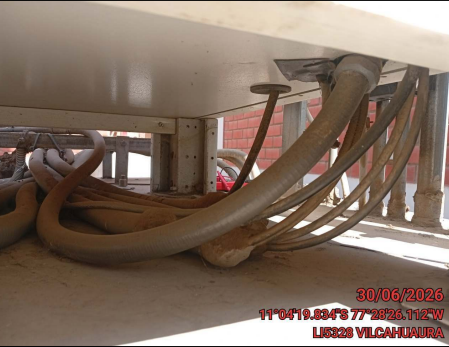
| SELLADO: SELLADO DE EQUIPOS Y DUCTOS POR DONDE INGRESAN LOS CABLES AL GABINETE (CON SIKAFLEX) | | |

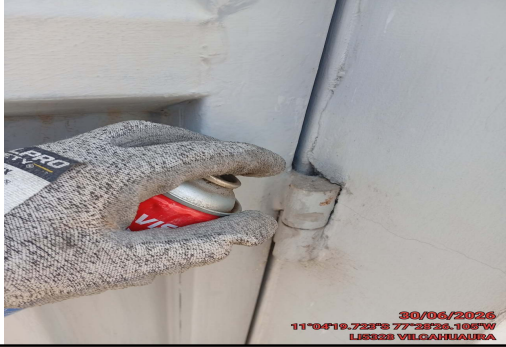
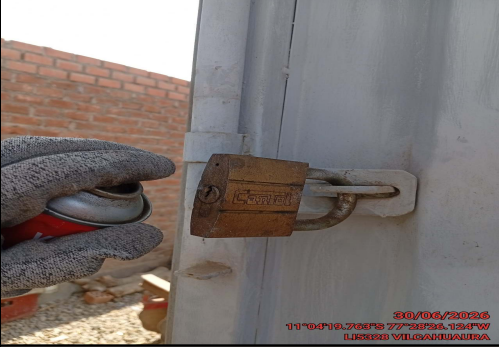
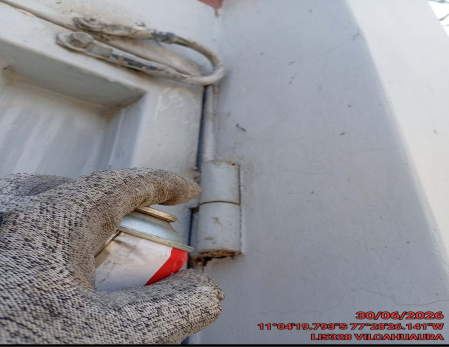
| SELLADO: SELLADO DE EQUIPOS Y DUCTOS POR DONDE INGRESAN LOS CABLES AL GABINETE (CON SIKAFLEX) | | |
|---|---|---|
| ACEITADO: ACEITADO DE PUERTAS Y CANDADOS | | |

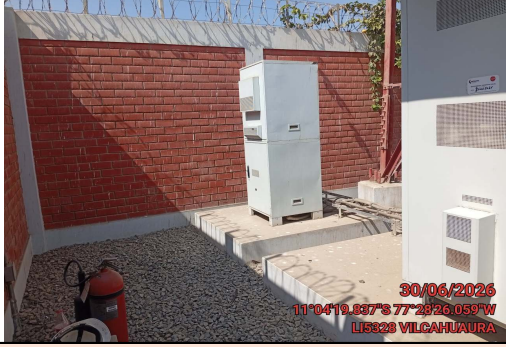
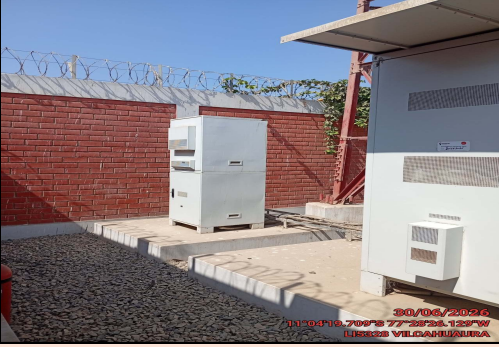
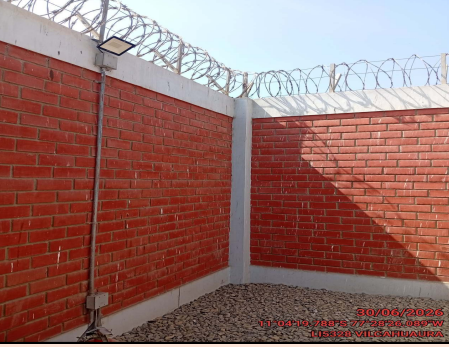
| SELLADO: SELLADO DE EQUIPOS Y DUCTOS POR DONDE INGRESAN LOS CABLES AL GABINETE (CON SIKAFLEX) | | |
|---|---|---|
| LIMPIEZA INTERIOR: LIMPIEZA INTERIOR DEL SITE / DESMALEZADO | | |

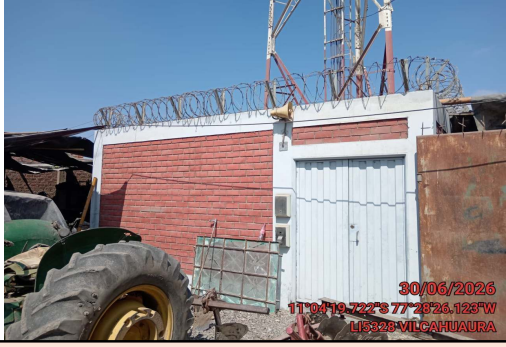
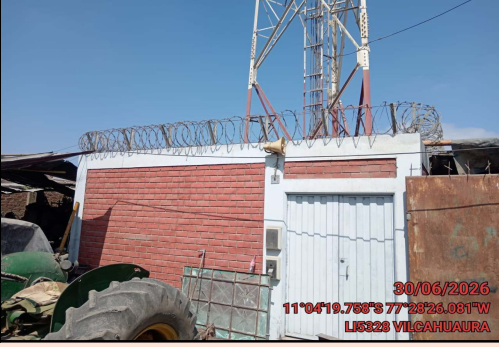
| SELLADO: SELLADO DE EQUIPOS Y DUCTOS POR DONDE INGRESAN LOS CABLES AL GABINETE (CON SIKAFLEX) | | |
|---|---|---|
| LIMPIEZA EXTERIOR: LIMPIEZA EXTERIOR DEL SITE / DESMALEZADO | | |

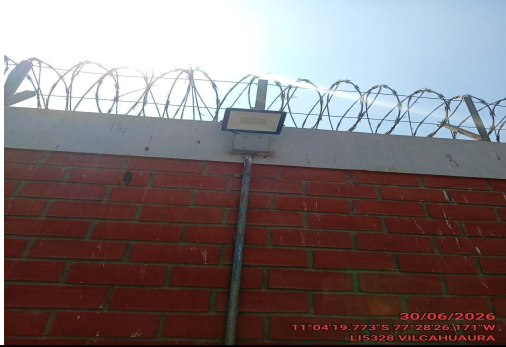
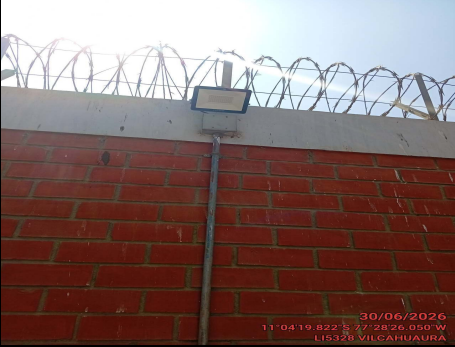
**REVISION DEL ESTADO DE LUMINARIA DE EMERGENCIA (LUMINARIA ENCENDIDA Y APAGADA)**

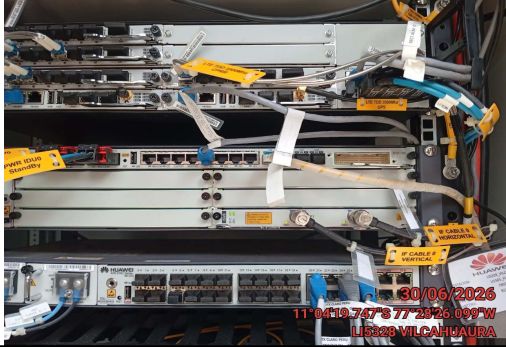
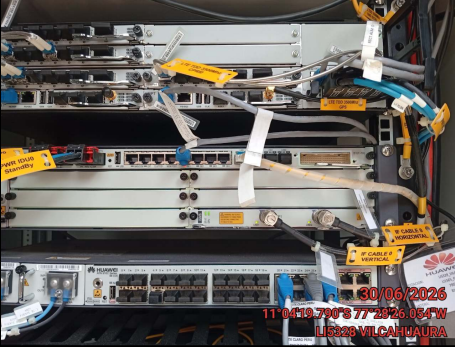
**ETIQUETADO DE DATOS, POWER, TIERRA DE IDU Y TIERRA DE BBU CORRECTAMENTE ETIQUETADOS**

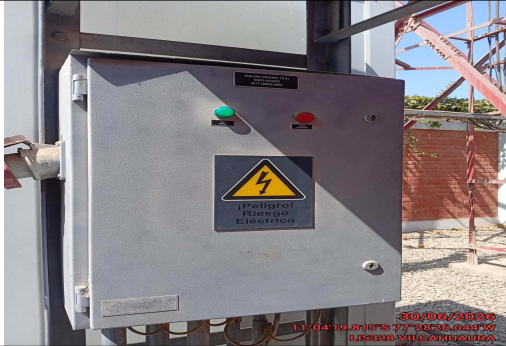
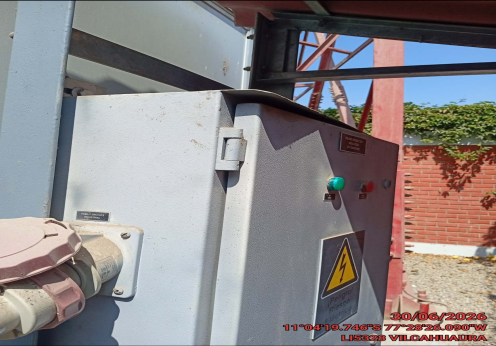
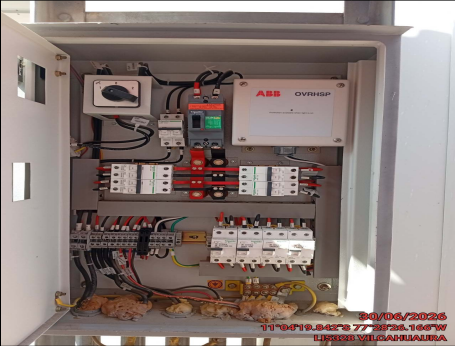
**TABLERO PRONATEL: REVISION DEL ESTADO FISICO DE TABLERO (CORROSION / OXIDO)**

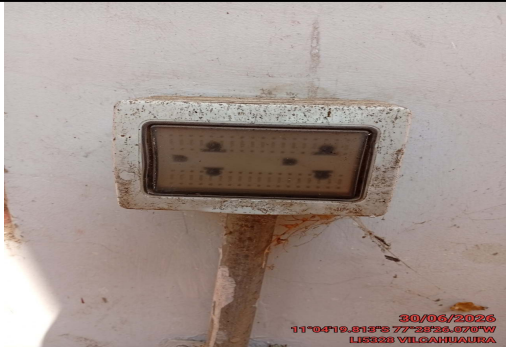
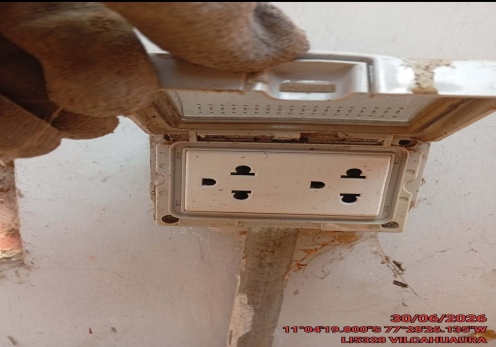
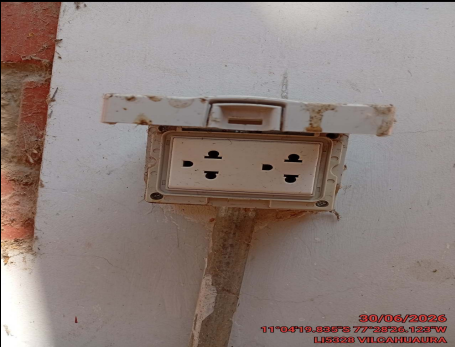
**TOMACORRIENTES: REVISION DEL ESTADO FISICO DE TOMACORRIENTES**

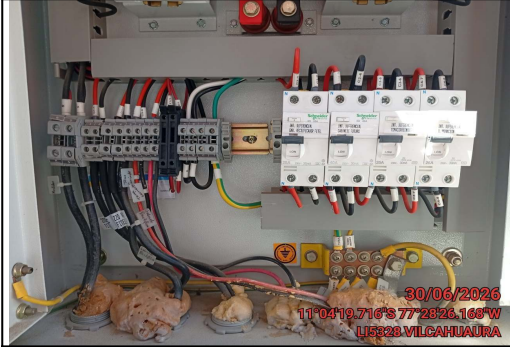
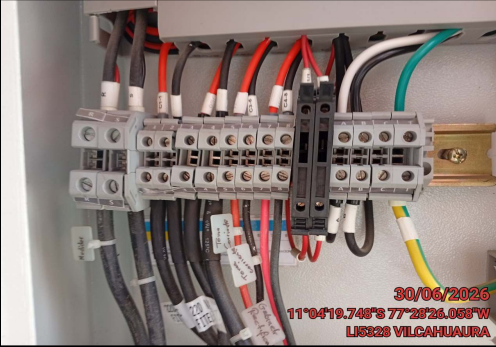
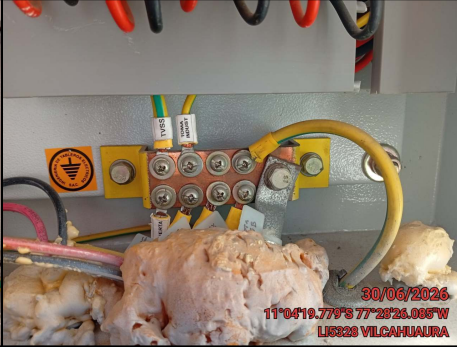
**BORNERAS: DETECCION DE TERMINALES DE CABLES EN TABLERO GENERAL SIN BORNERA**

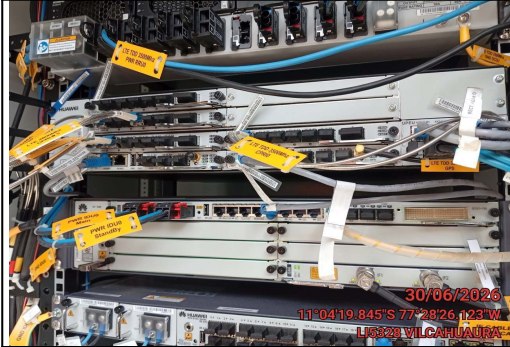
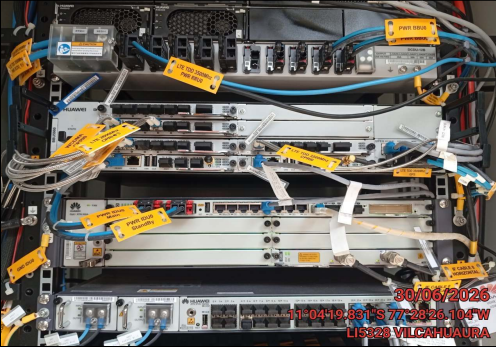
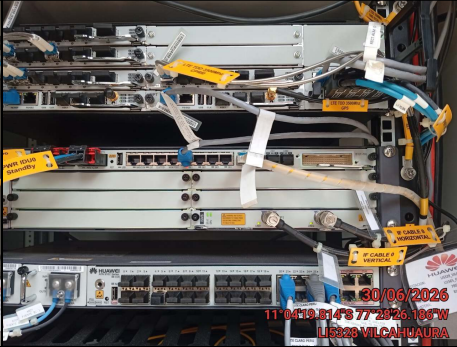
**CONECTORES: DETECCION DE CONECTORES FI EN IDU SIN PROTECCION DE MANGA TERMOCONTRAIBLE**
