## REPORTE FOTOGRÁFICO - SUPERVISION

**Nombre de la Estacion:** URAMASA  
**Nombre de Localidad:** CAJATAMBO  
**Fecha:** 30/06/2026 - 30/06/2026  
**Dirección:** CL S/N CP URAMASA  
**ID site:** LI4122  
**CRQ:** CRQ000000089750

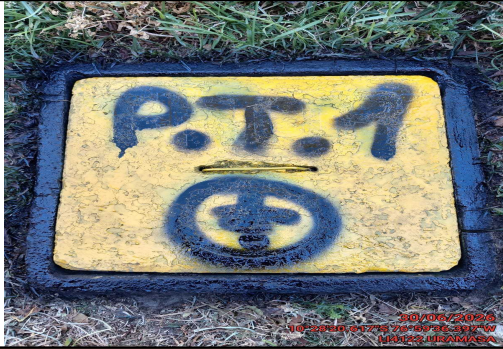
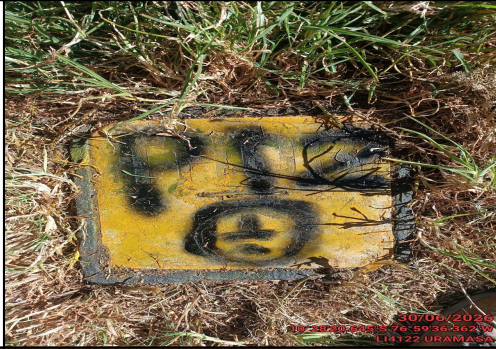
### TAPAS STAP: PINTADO DE TAPAS SEGUN PLANO SPAT

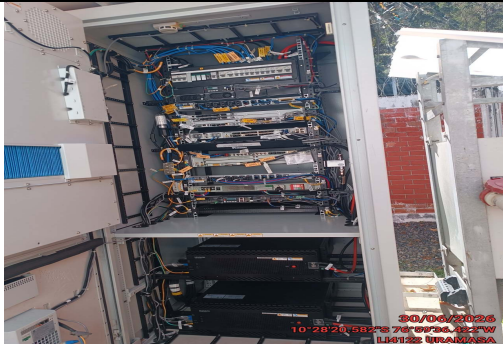
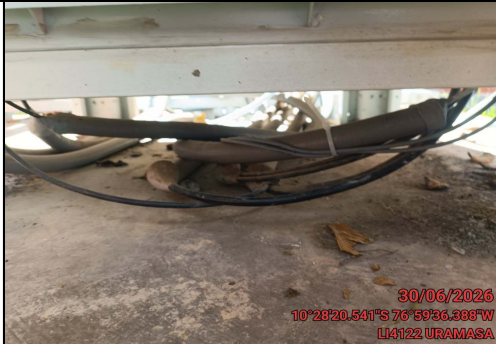
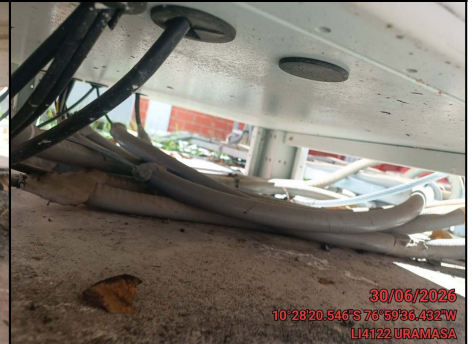
### LIMPIEZA GABINETE: LIMPIEZA DENTRO, PARTE POSTERIOR, PARTE BAJA Y ENTRE LOS GABINETES

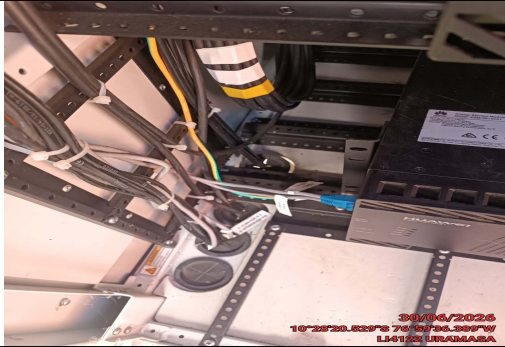
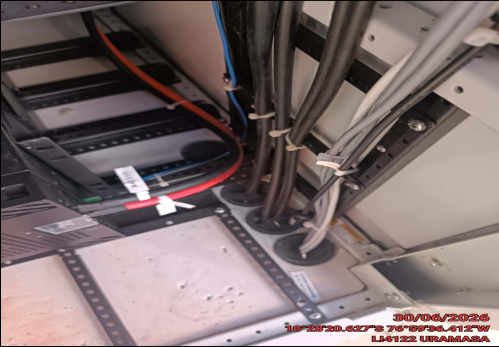
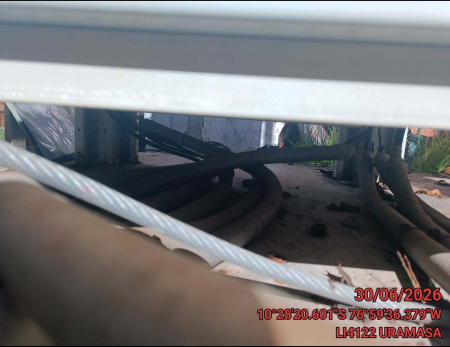
| SELLADO: SELLADO DE EQUIPOS Y DUCTOS POR DONDE INGRESAN LOS CABLES AL GABINETE (CON SIKAFLEX) | | |

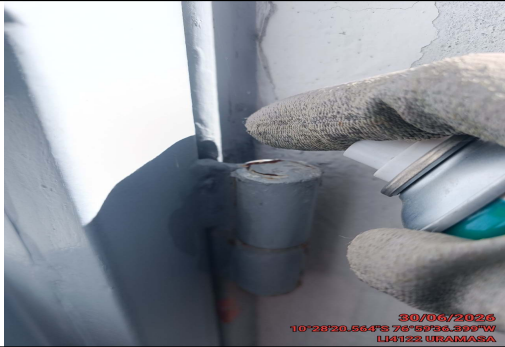
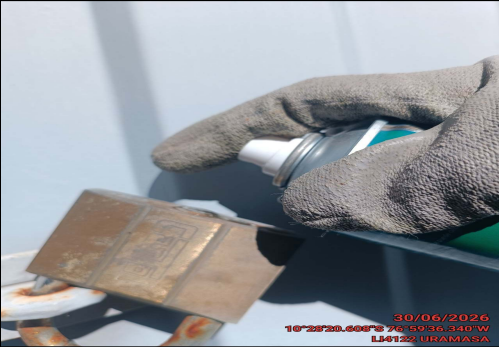
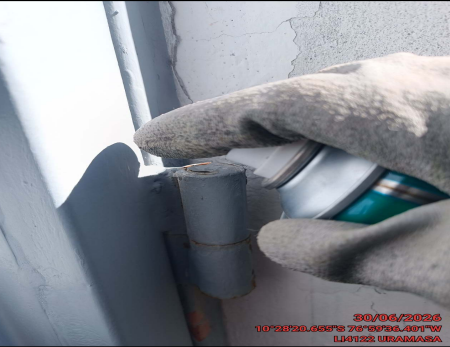
| SELLADO: SELLADO DE EQUIPOS Y DUCTOS POR DONDE INGRESAN LOS CABLES AL GABINETE (CON SIKAFLEX) | | |
|---|---|---|
| ACEITADO: ACEITADO DE PUERTAS Y CANDADOS | | |

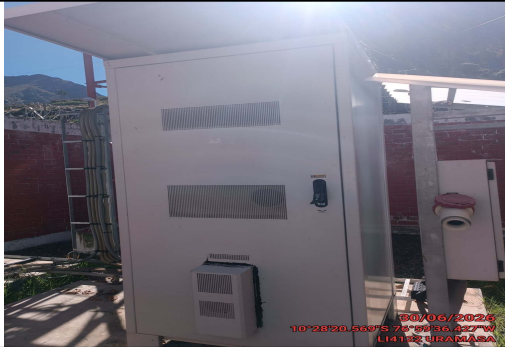
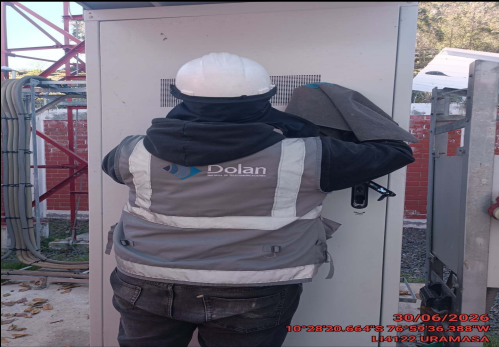
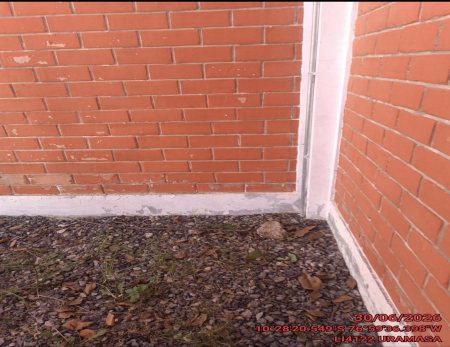
| SELLADO: SELLADO DE EQUIPOS Y DUCTOS POR DONDE INGRESAN LOS CABLES AL GABINETE (CON SIKAFLEX) | | |
|---|---|---|
| LIMPIEZA INTERIOR: LIMPIEZA INTERIOR DEL SITE / DESMALEZADO | | |

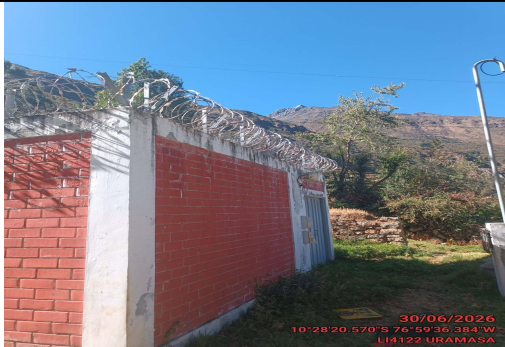
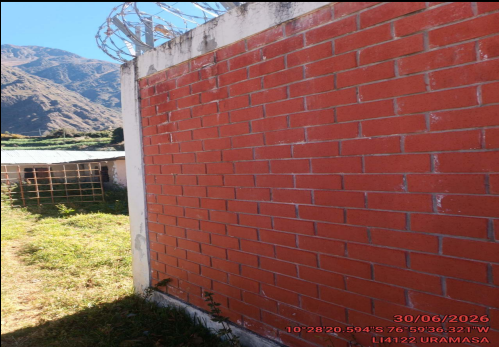
| SELLADO: SELLADO DE EQUIPOS Y DUCTOS POR DONDE INGRESAN LOS CABLES AL GABINETE (CON SIKAFLEX) | | |
|---|---|---|
| LIMPIEZA EXTERIOR: LIMPIEZA EXTERIOR DEL SITE / DESMALEZADO | | |

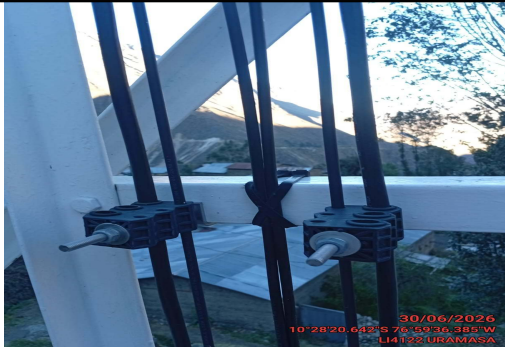
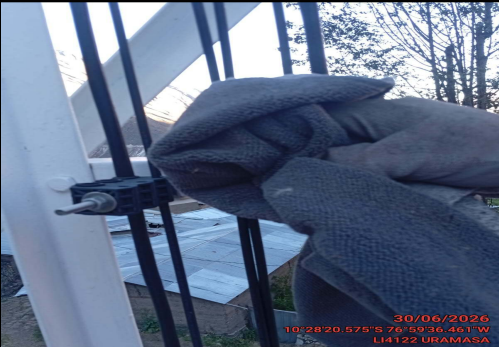
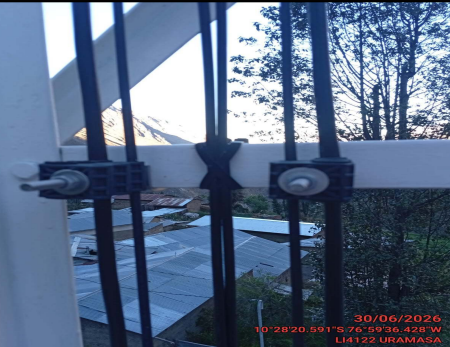
| SELLADO: SELLADO DE EQUIPOS Y DUCTOS POR DONDE INGRESAN LOS CABLES AL GABINETE (CON SIKAFLEX) | | |
|---|---|---|
| CLAMPS: REVISION DE CLAMPS EN CABLES IF, FO Y ENERGIZADO DE RRU's | | |

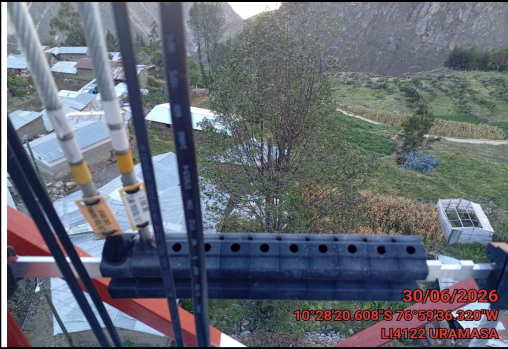
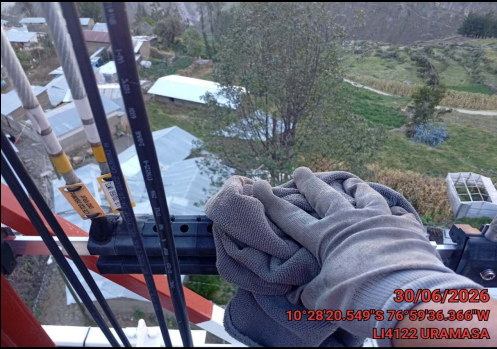
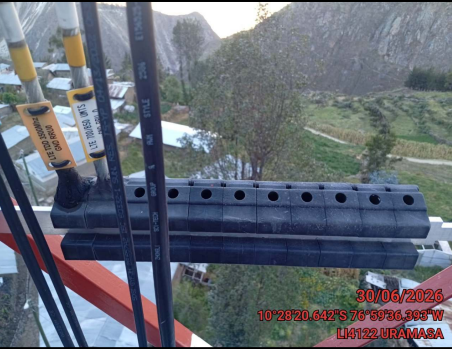
GROUNDING KIT: REVISION DE ATERRAMIENTO DE CABLES IF, FO Y ENERGIZADO DE RRUs

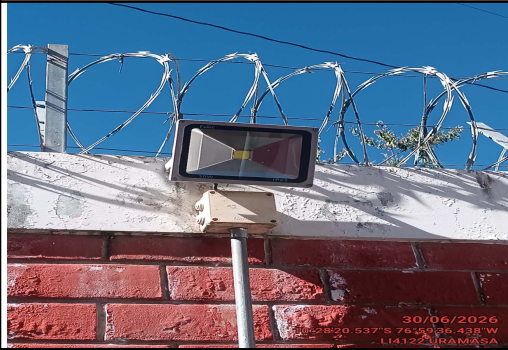
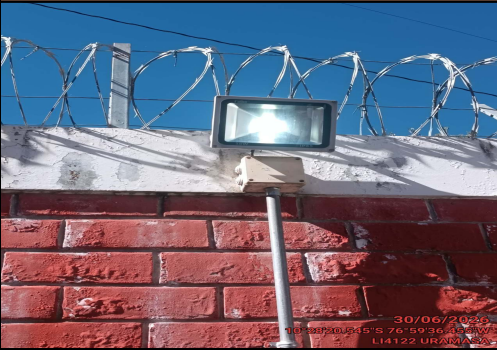
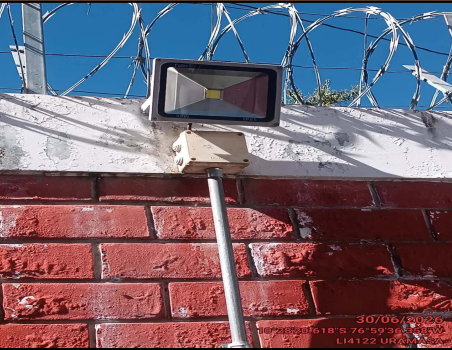
REVISION DEL ESTADO DE LUMINARIA DE EMERGENCIA (LUMINARIA ENCENDIDA Y APAGADA)

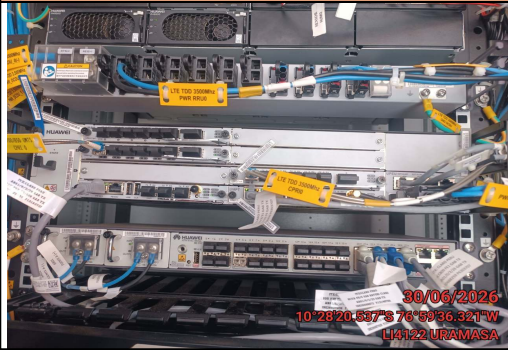
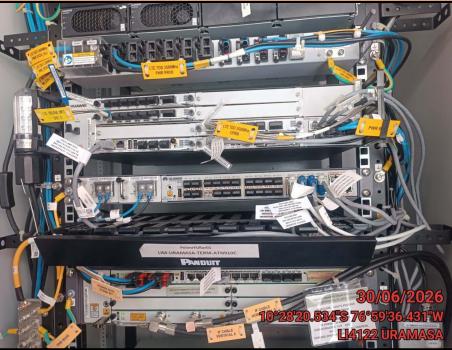
ETIQUETADO DE DATOS, POWER, TIERRA DE IDU Y TIERRA DE BBU CORRECTAMENTE ETIQUETADOS

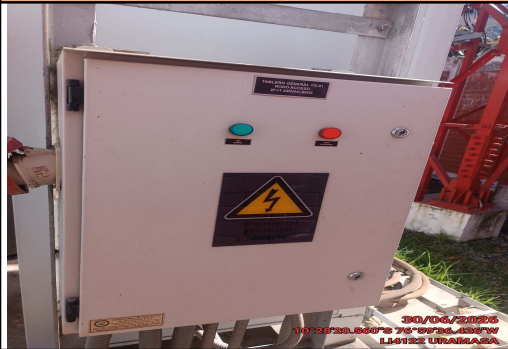
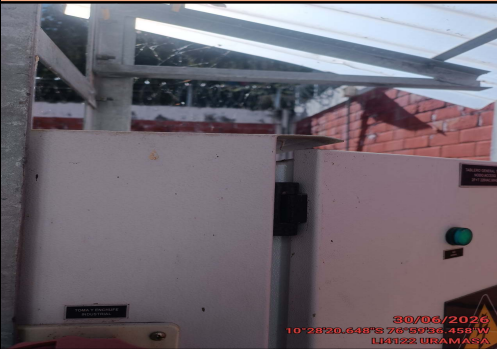
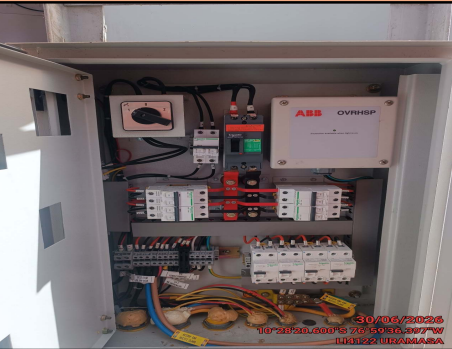
TABLERO PRONATEL: REVISION DEL ESTADO FISICO DE TABLERO (CORROSION / OXIDO)

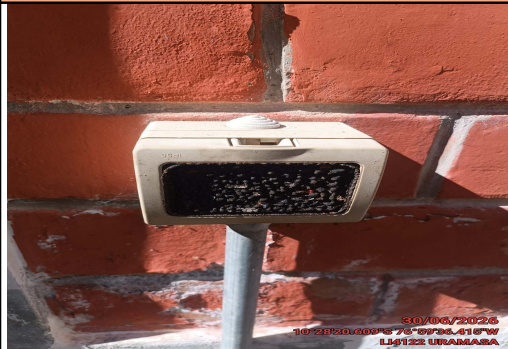
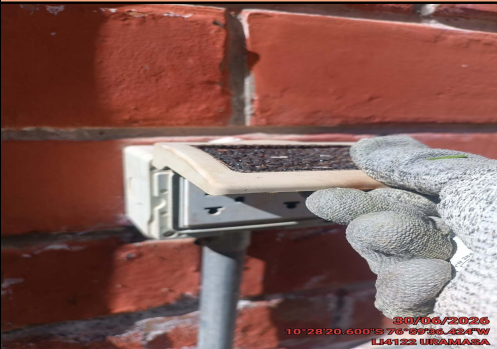
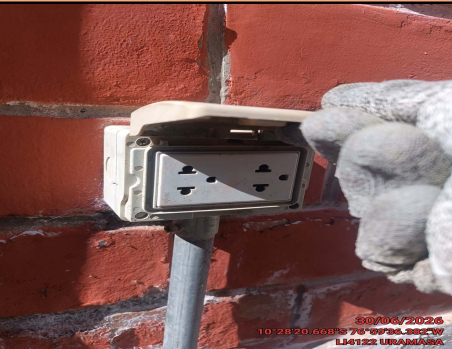
TOMACORRIENTES: REVISION DEL ESTADO FISICO DE TOMACORRIENTES

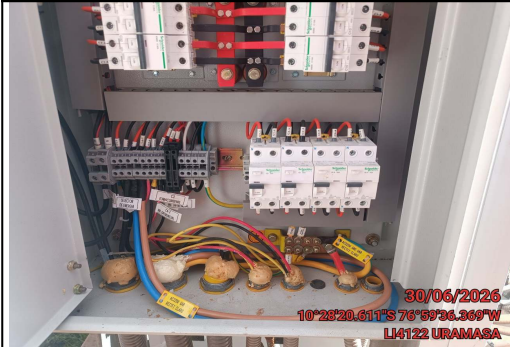
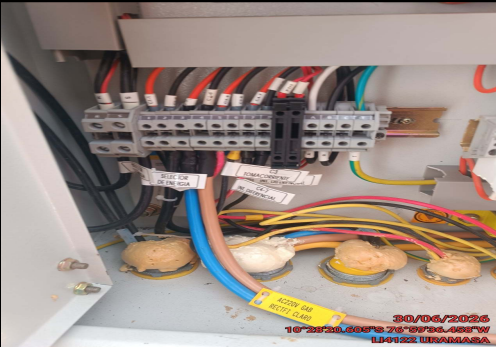
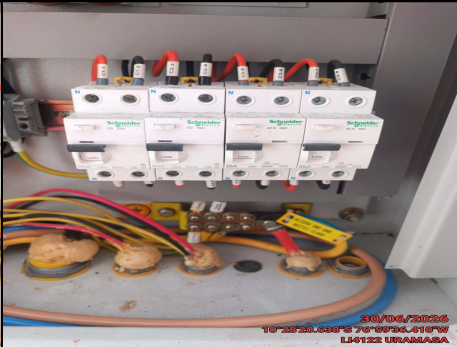
**BORNERAS: DETECCION DE TERMINALES DE CABLES EN TABLERO GENERAL SIN BORNERA**

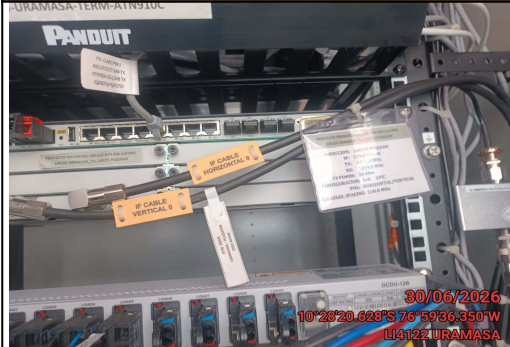
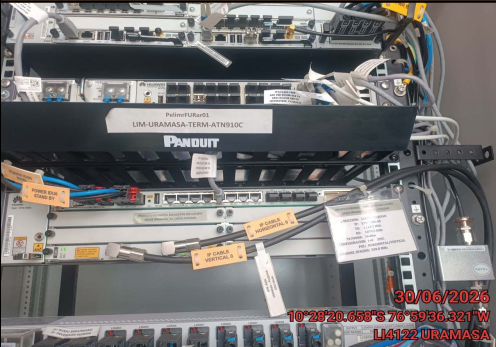
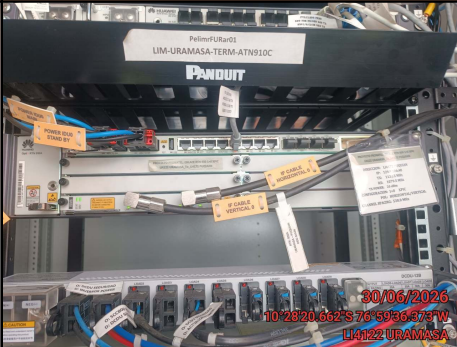
**CONECTORES: DETECCION DE CONECTORES FI EN IDU SIN PROTECCION DE MANGA TERMOCONTRAIBLE**
