# REPORTE FOTOGRÁFICO - Sistema Rectificador,Cargador y Banco de Baterías

**Nombre de la Estacion:** RACM2 HUAROCHIRI  
**Nombre de Localidad:** HUAROCHIRI  
**Fecha:** 30/06/2026 - 30/06/2026  
**Direccion:** CP HUAROCHIRI - L4 M68  
**ID site:** LI8922  
**CRQ:** CRQ00000091984

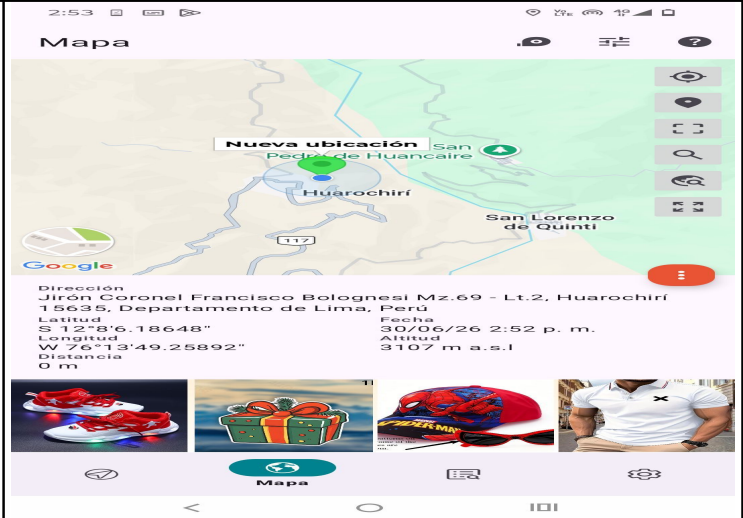
**Letrero de Localidad beneficiaria o GPS**

30/06/2026  
12°07'59.998"S 76°13'25.858"W  
LI8922 RACM2 HUAROCHIRI
