# REPORTE FOTOGRÁFICO - Sistema de Obras Civiles / Seguridad Exterior

**Nombre de la Estacion:** RACM2 HUAROCHIRI  
**Nombre de Localidad:** HUAROCHIRI  
**Fecha:** 30/06/2026 - 30/06/2026  
**Direccion:** CP HUAROCHIRI - L4 M68  
**ID site:** LI8922  
**CRQ:** CRQ00000091984

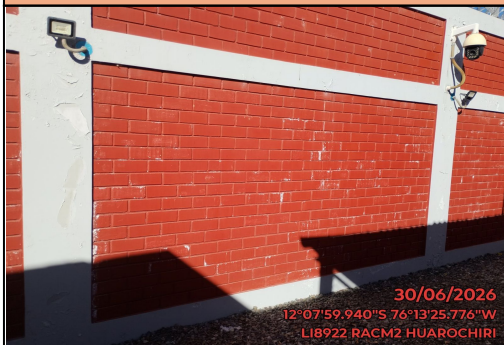
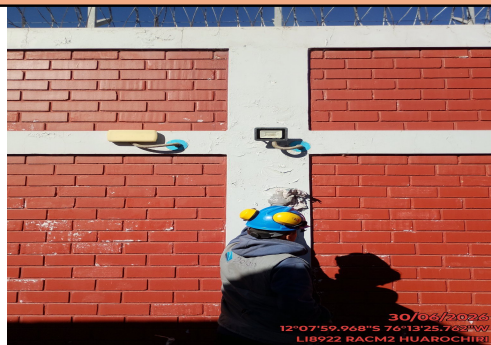
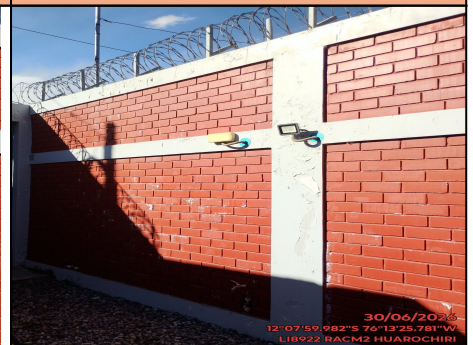
## REVISION DEL ESTADO DE COLUMNAS Y VIGAS

| CHECKLIST - OBRA CIVIL | | |
|---|---|---|
| Estructura | OK | Verificar el estado de la estructura en general |

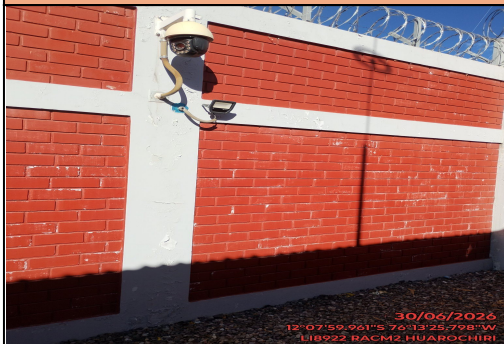
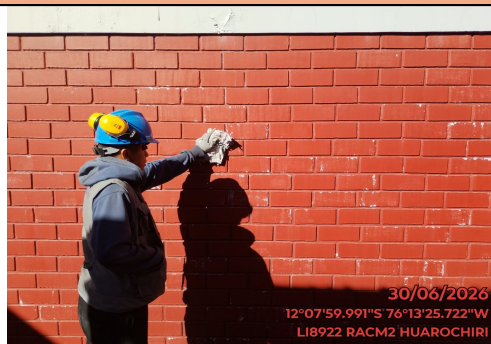
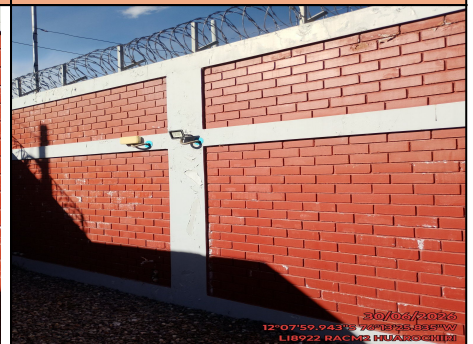
## REVISION DEL ESTADO DEL CERCO PERIMETRICO

| CHECKLIST - OBRA CIVIL | | |
|---|---|---|
| Estado de Puertas y paredes | OK | Verificar el estado de puertas, paredes y cerraduras |

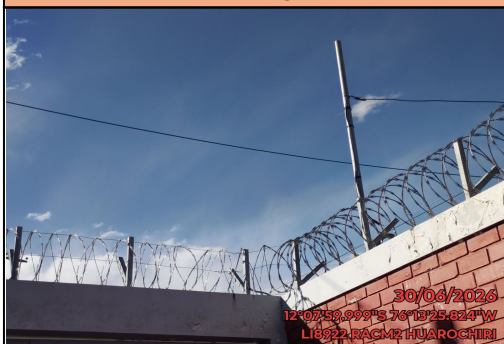
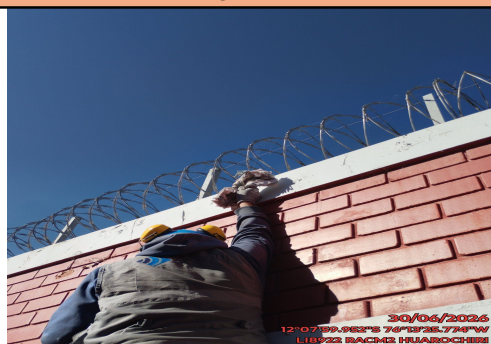
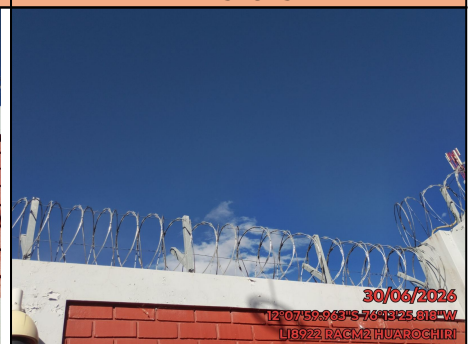
## REVISION DEL ESTADO DE LA CONCERTINA

| CHECKLIST - OBRA CIVIL | | |
|---|---|---|
| Concertina | OK | Verificar el estado de la concertina |
