## REPORTE FOTOGRÁFICO - SUPERVISION

**Nombre de la Estacion:** RACM2 HUARACHIRI  
**Nombre de Localidad:** HUARACHIRI  
**Fecha:** 30/06/2026 - 30/06/2026  
**Dirección:** CP HUARACHIRI - L4 M68  
**ID site:** LI8922  
**CRQ:** CRQ000000091984

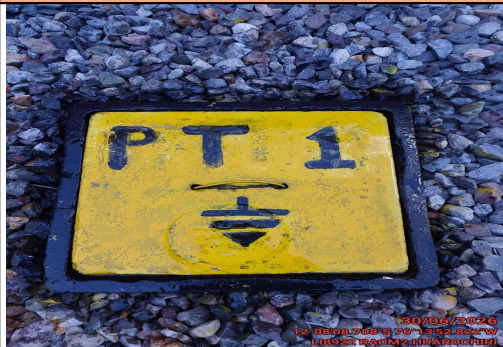
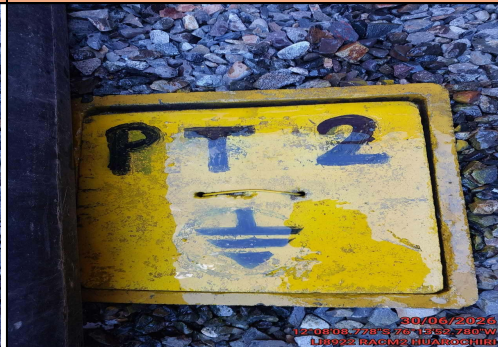
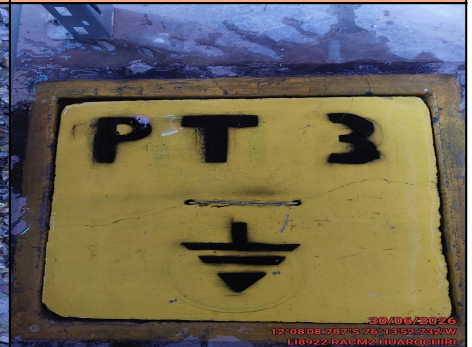
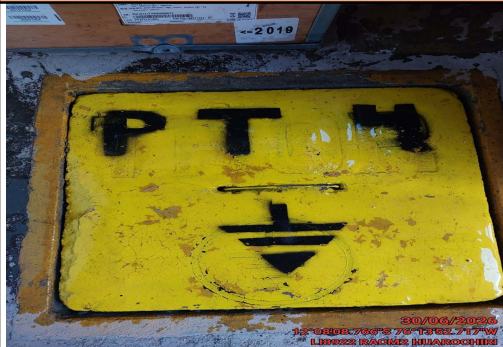
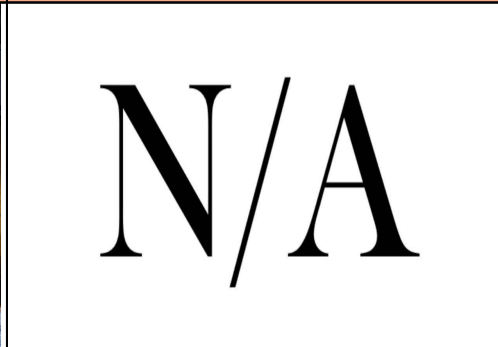
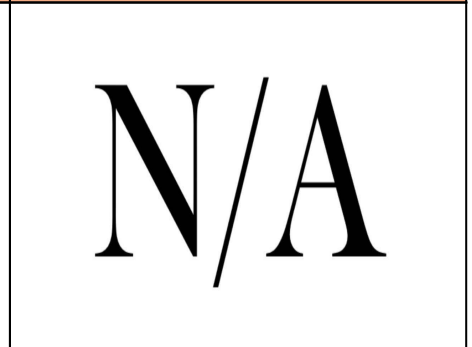
### TAPAS STAP: PINTADO DE TAPAS SEGUN PLANO SPAT

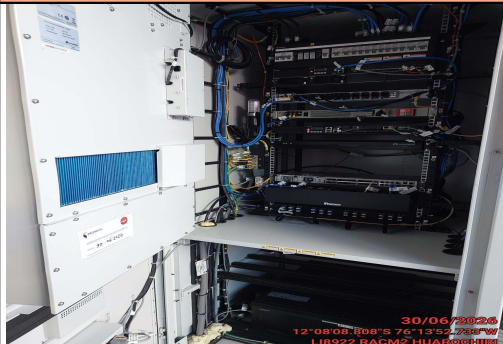
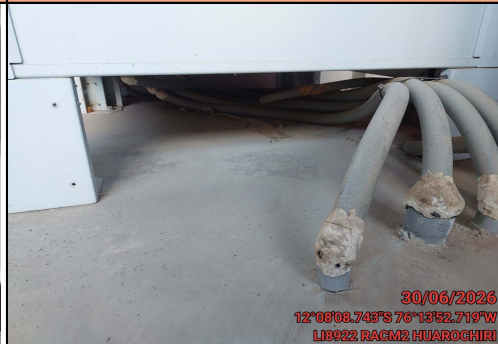
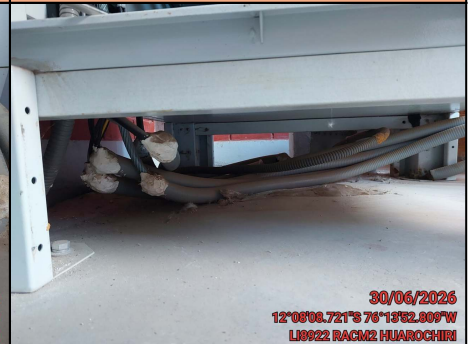
### LIMPIEZA GABINETE: LIMPIEZA DENTRO, PARTE POSTERIOR, PARTE BAJA Y ENTRE LOS GABINETES

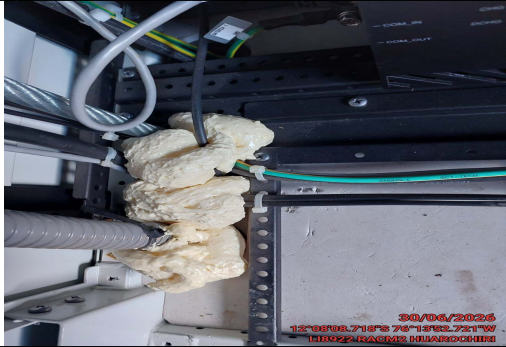
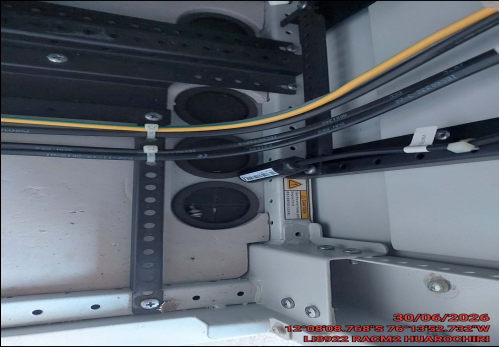
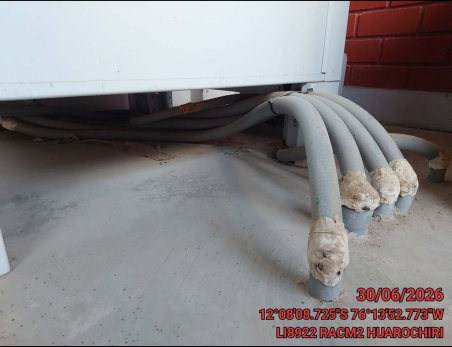
| SELLADO: SELLADO DE EQUIPOS Y DUCTOS POR DONDE INGRESAN LOS CABLES AL GABINETE (CON SIKAFLEX) | | |

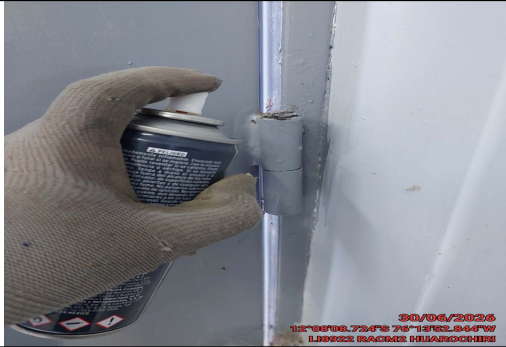
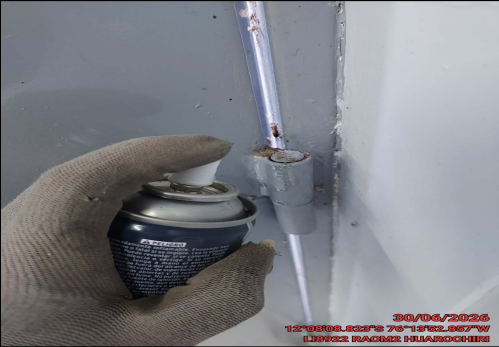
| SELLADO: SELLADO DE EQUIPOS Y DUCTOS POR DONDE INGRESAN LOS CABLES AL GABINETE (CON SIKAFLEX) | | |
|---|---|---|
| ACEITADO: ACEITADO DE PUERTAS Y CANDADOS | | |

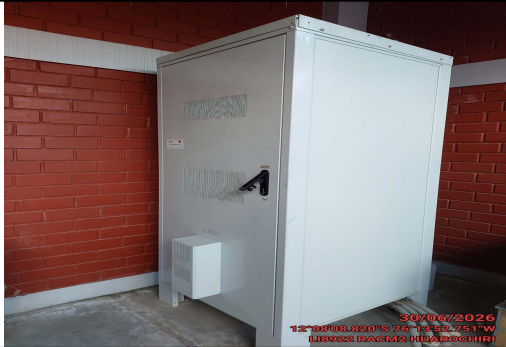
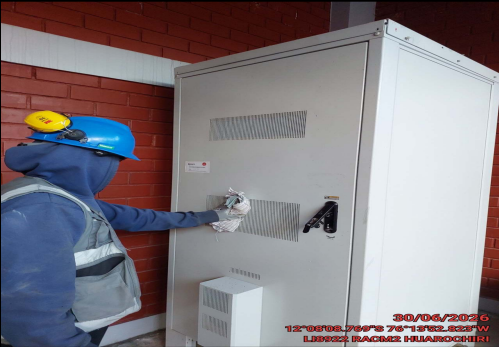
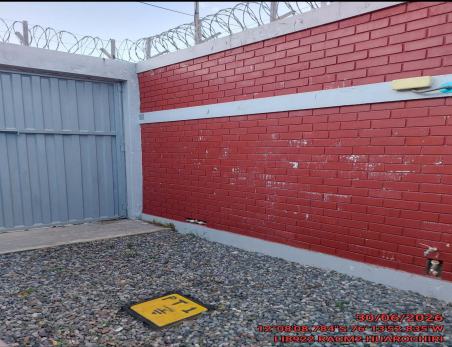
| SELLADO: SELLADO DE EQUIPOS Y DUCTOS POR DONDE INGRESAN LOS CABLES AL GABINETE (CON SIKAFLEX) | | |
|---|---|---|
| LIMPIEZA INTERIOR: LIMPIEZA INTERIOR DEL SITE / DESMALEZADO | | |

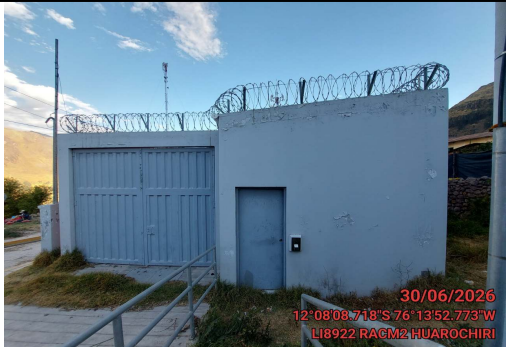
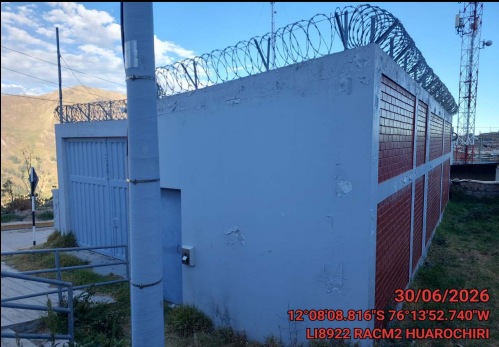
| SELLADO: SELLADO DE EQUIPOS Y DUCTOS POR DONDE INGRESAN LOS CABLES AL GABINETE (CON SIKAFLEX) | | |
|---|---|---|
| LIMPIEZA EXTERIOR: LIMPIEZA EXTERIOR DEL SITE / DESMALEZADO | | |

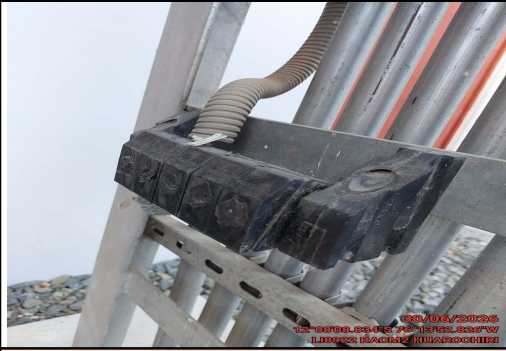
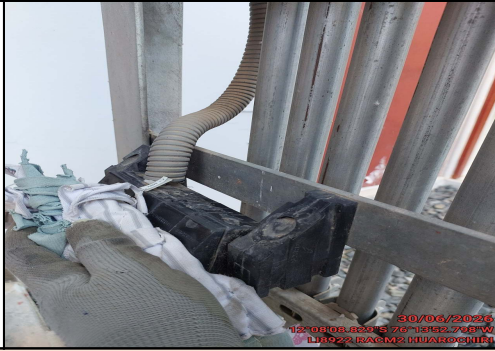
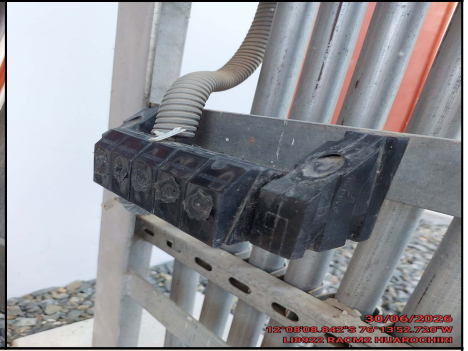
## GROUNDING KIT: REVISION DE ATERRAMIENTO DE CABLES IF, FO Y ENERGIZADO DE RRUs

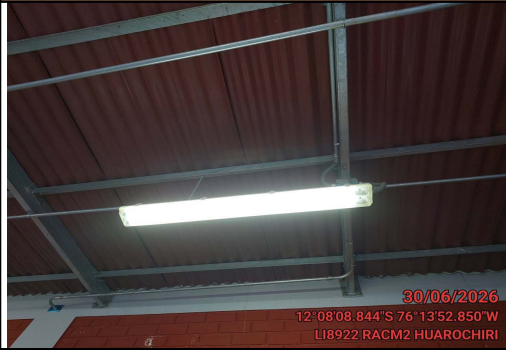
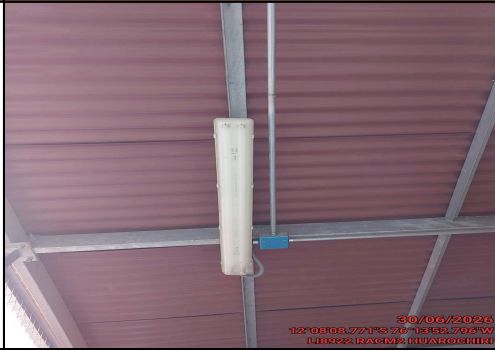
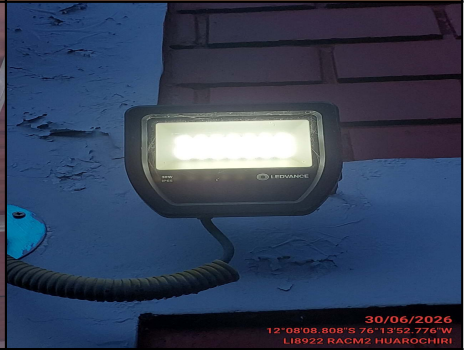
## REVISION DEL ESTADO DE LUMINARIA DE EMERGENCIA (LUMINARIA ENCENDIDA Y APAGADA)

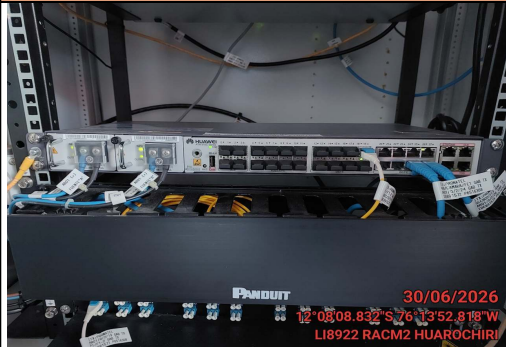
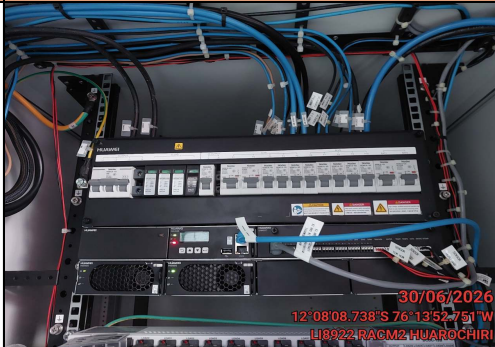
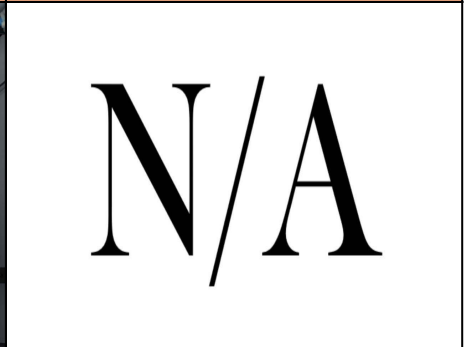
## ETIQUETADO DE DATOS, POWER, TIERRA DE IDU Y TIERRA DE BBU CORRECTAMENTE ETIQUETADOS

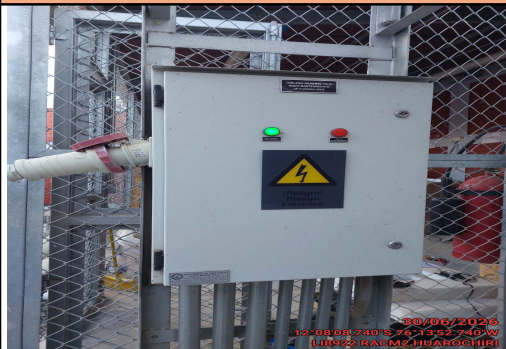
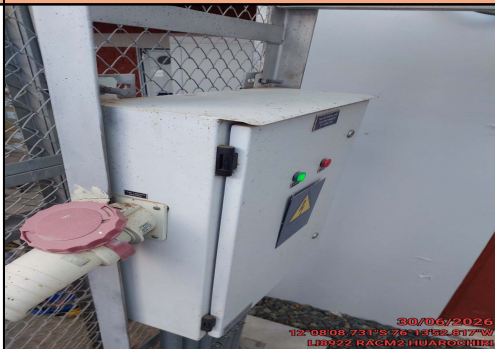
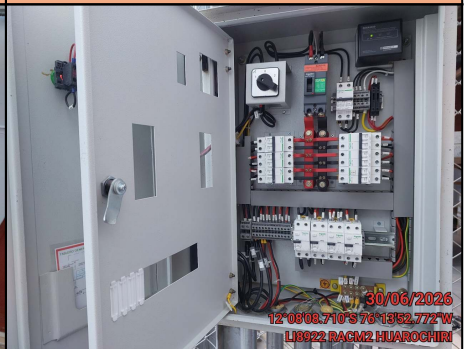
## TABLERO PRONATEL: REVISION DEL ESTADO FISICO DE TABLERO (CORROSION / OXIDO)

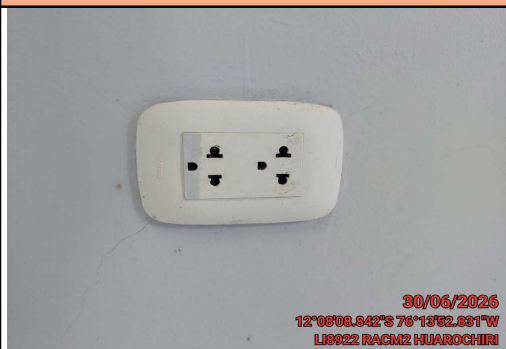
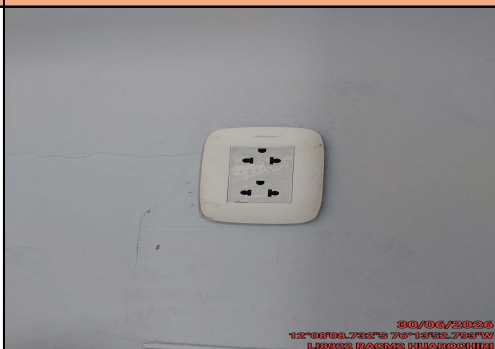
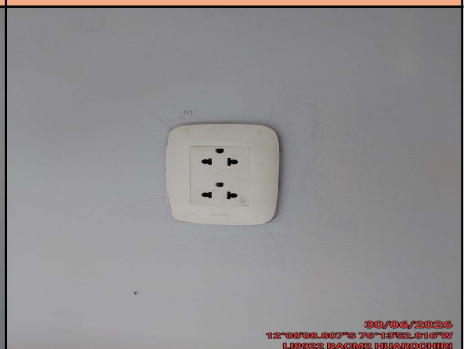
## TOMACORRIENTES: REVISION DEL ESTADO FISICO DE TOMACORRIENTES

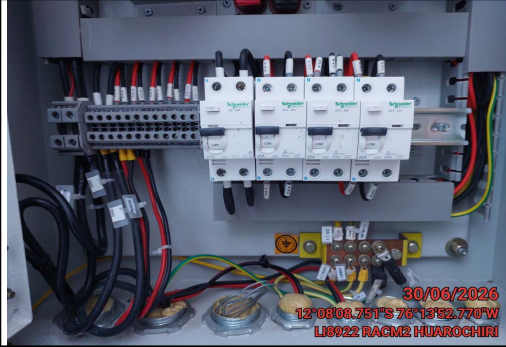
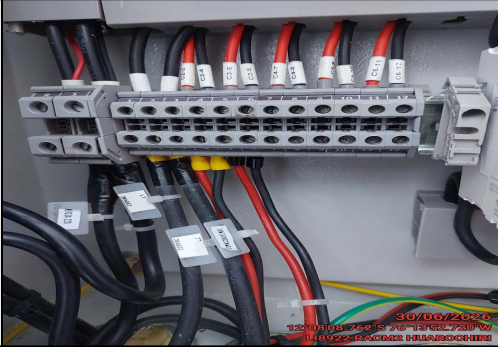
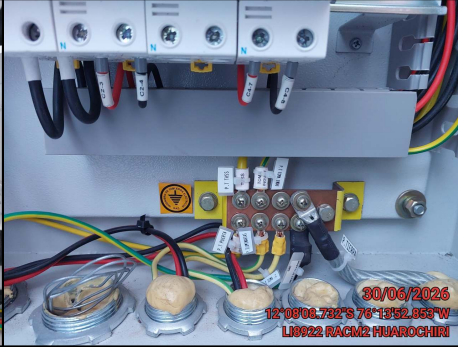
**BORNERAS: DETECCION DE TERMINALES DE CABLES EN TABLERO GENERAL SIN BORNERA**
