## REPORTE FOTOGRÁFICO - Sistema de Seguridad Física Interior

**Nombre de la Estación:** RACM2 HUAROCHIRI  
**Nombre de Localidad:** HUAROCHIRI  
**Fecha:** 30/06/2026 - 30/06/2026  
**Dirección:** CP HUAROCHIRI - L4 M68  
**ID site:** LI8922  
**CRQ:** CRQ000000091984

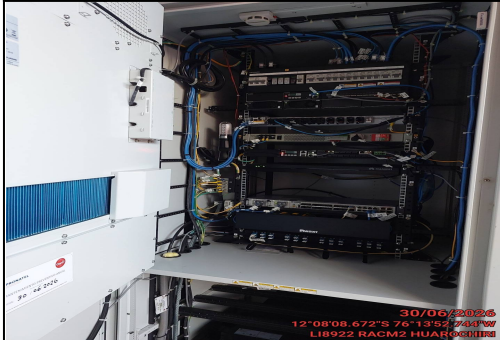
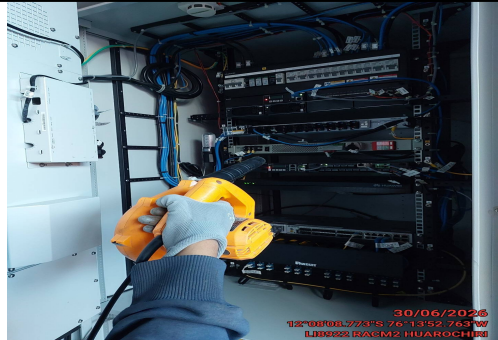
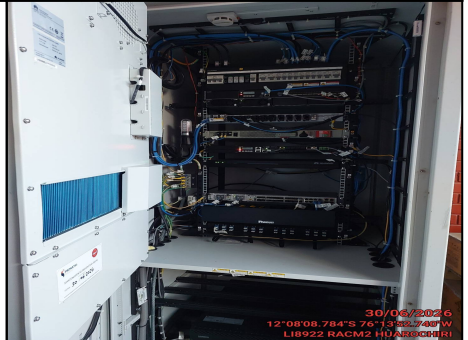
### LIMPIEZA GENERAL DE LOS EQUIPOS DEL SISTEMA

| CHECKLIST - SISTEMA DE SEGURIDAD | | |
|---|---|---|
| Sistema | OK | Limpieza de Componentes y/o equipos en general del Sistema |

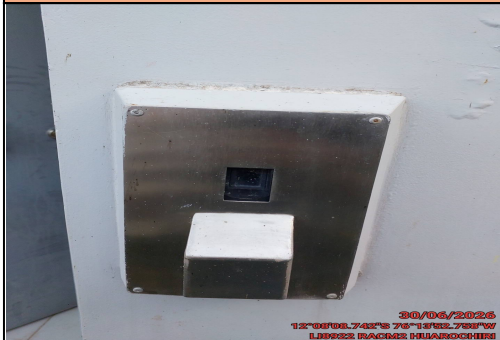
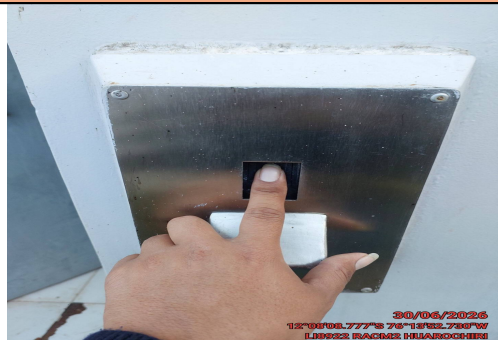
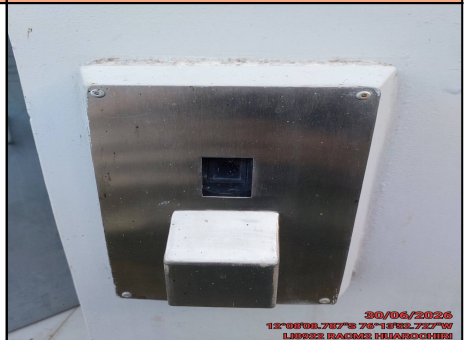
### REVISIÓN DEL BUEN FUNCIONAMIENTO DE LA LECTORA

| CHECKLIST - SISTEMA DE SEGURIDAD | | |
|---|---|---|
| Lector de Huella | NO | Verificar el buen funcionamiento de la lectora |

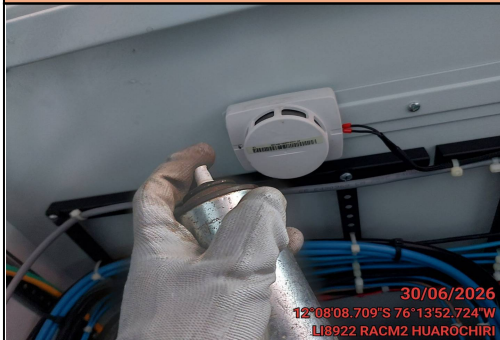
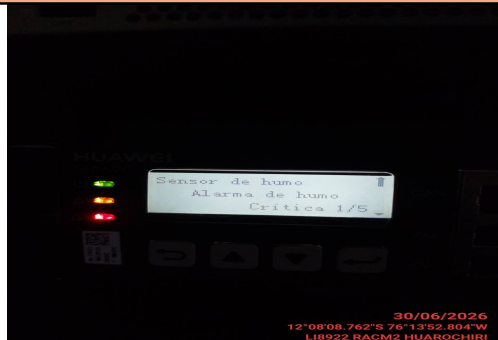
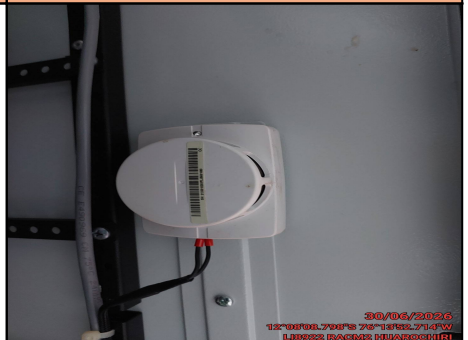
### REVISIÓN DEL FUNCIONAMIENTO DEL SENSOR DE HUMO

| CHECKLIST - SISTEMA DE SEGURIDAD | | |
|---|---|---|
| Sensor de Humo | OK | Revisión estado del sensor de Humo |
| Sensor de Humo | OK | Verificar activación de la sirena y alarma generada en NOC |

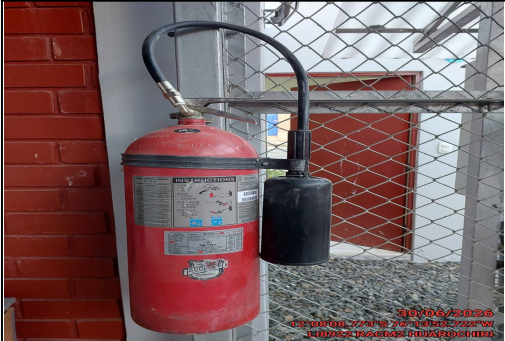
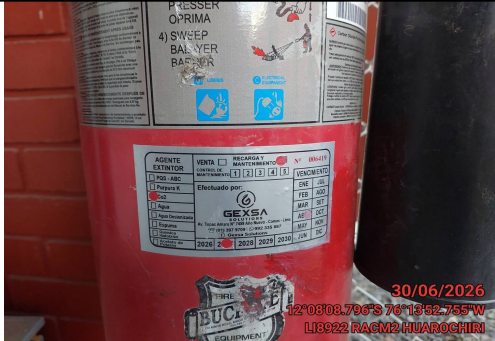
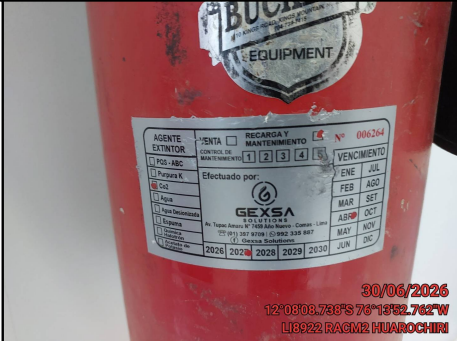
| REVISIÓN DEL EXTINTOR | | |

| CHECKLIST - SISTEMA DE SEGURIDAD | | |
|---|---|---|
| Extintor | OK | Verificar estado y Fecha de caducidad del Extintor |

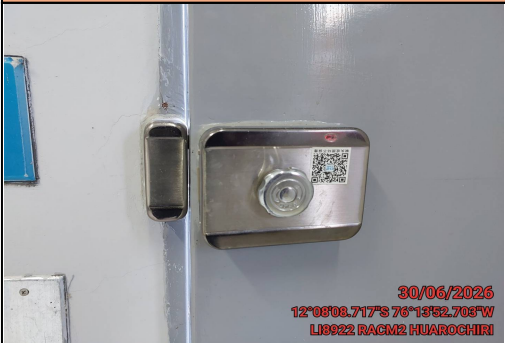
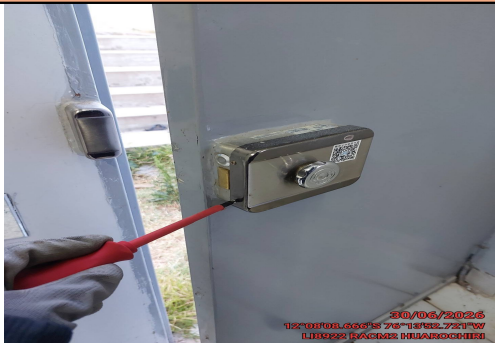
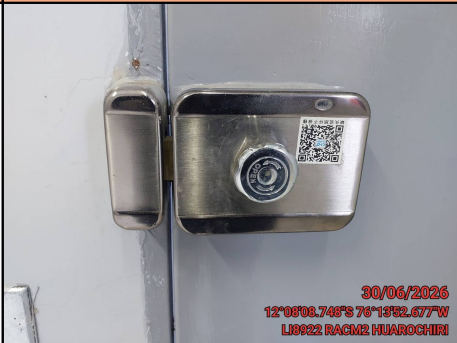
| REVISIÓN DEL CORRECTO FUNCIONAMIENTO DE LA CHAPA ELÉCTRICA | | |

| CHECKLIST - SISTEMA DE SEGURIDAD | | |
|---|---|---|
| Chapa Eléctrica | OK | Verificar Apertura de puerta (remoto y presencial) |
