## REPORTE FOTOGRÁFICO - Sistema de Transmisión

**Nombre de la Estacion:** RACM2 HUAROCHIRI  
**Nombre de Localidad:** HUAROCHIRI  
**Fecha:** 30/06/2026 - 30/06/2026  
**Dirección:** CP HUAROCHIRI - L4 M68  
**ID site:** LI8922  
**CRQ:** CRQ000000091984

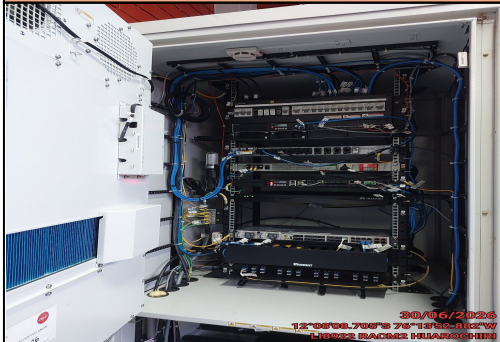
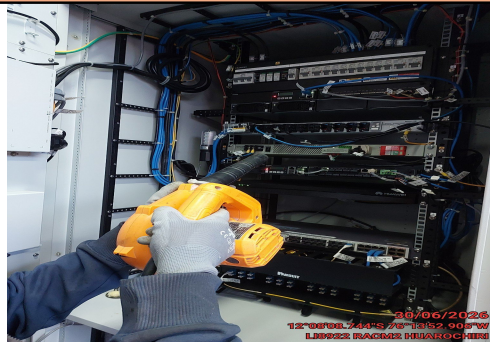
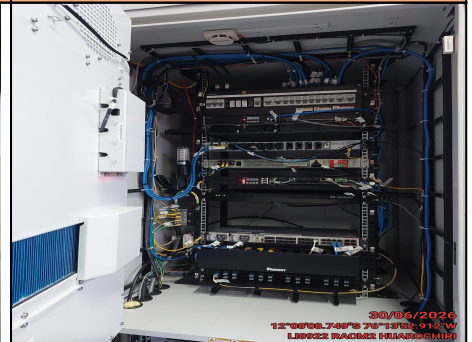
### EQUIPOS BBU, ROUTER O MW: VERIFICAR ESTADO DE EQUIPOS, LED DE ALARMAS, LIMPIEZA TECNICA Y SOPLETEADO

| Transporte | Estado | |
|---|---|---|
| Equipo Router o MW | OK | Verificar el buen estado del equipo de Transmisión |

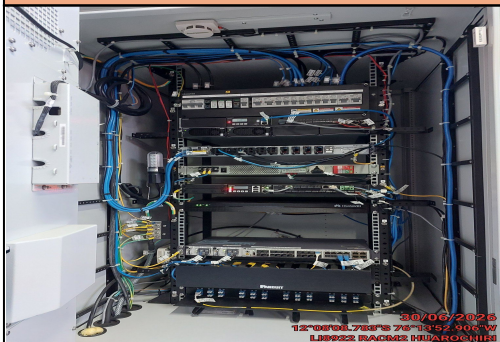
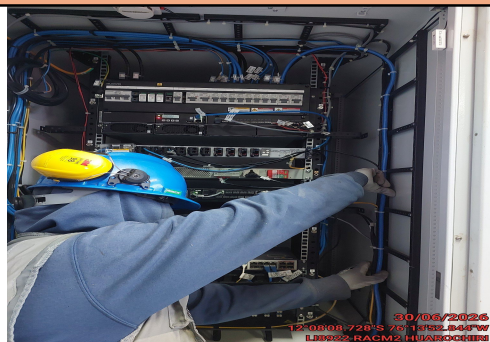
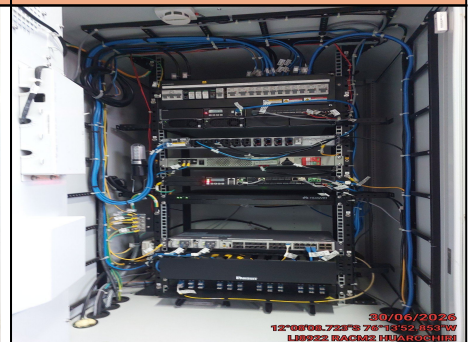
### CABLES: LIMPIEZA TECNICA Y ORDENAMIENTO DE CABLES

| Transporte | Estado | |
|---|---|---|
| Cable | OK | Verificar la limpieza técnica y el orden de los cables de red |

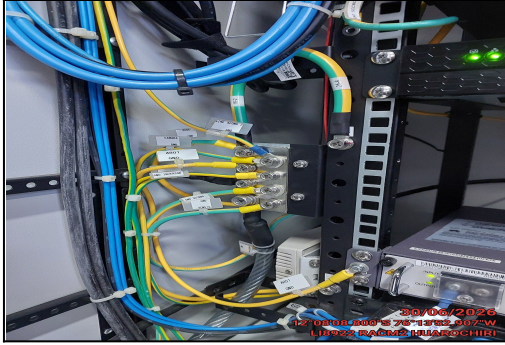
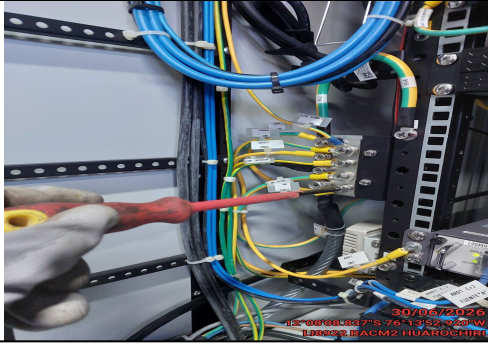
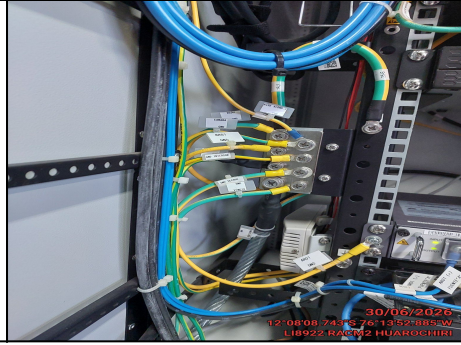
VERIFICACION Y AJUSTE DE ATERRAMIENTO

| Transporte | Estado | |
|---|---|---|
| Aterramiento | OK | Verificar Línea a tierra de todos los equipos del Sistema |
